ΔΙΠΛΩΜΑΤΙΚΗ ΕΡΓΑΣΙΑ

**Η Τρωτότητα των κτηρίων της αστικής περιοχής της Μάνδρας, Αττικής, όπως
αυτή μεταβλήθηκε μετά την καταστροφική πλημμύρα της
15-11-2017**

Κοκκινιώτου Αρετή

ΑΘΗΝΑ, ΦΕΒΡΟΥΑΡΙΟΣ 2022

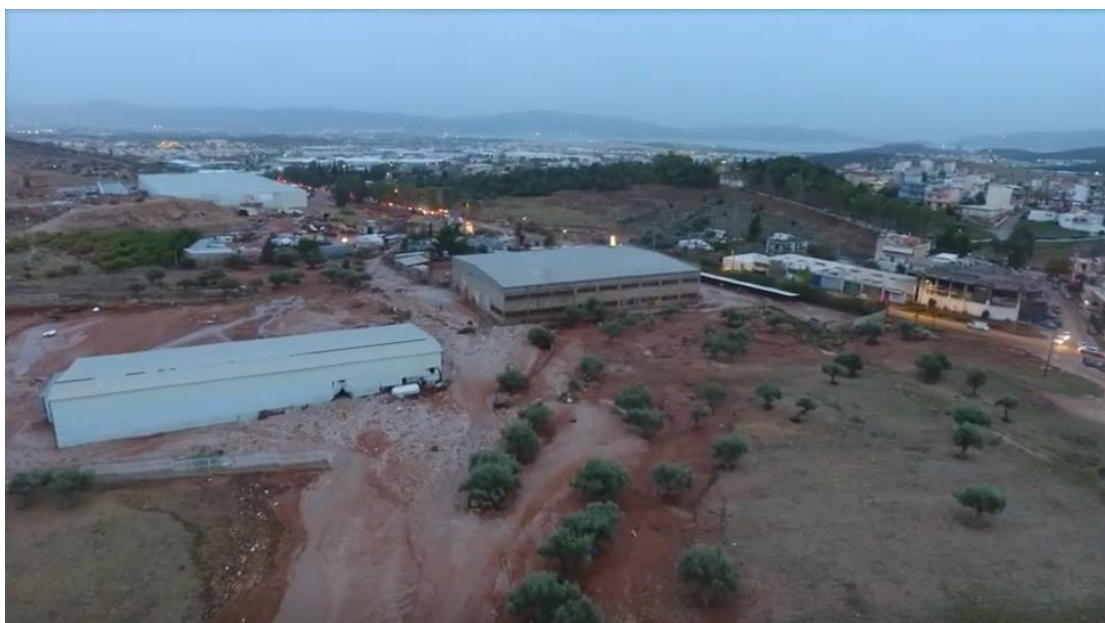
Έτσι, η πλημμύρα βρήκε τεχνητό εμπόδιο αποθέτοντας το μεγαλύτερο μέρος των χοντρών φερτών υλικών που μετέφερε από τα ορεινά, καθώς και το μεγαλύτερο μέρος των οχημάτων και σορών που παρέσυρε από την εθνική. Η λασποροή από τα ρέματα της Αγίας Αικατερίνης και του Σούρες, ενώθηκε στο νοτιοανατολικό άκρο του οικιστικού ιστού. Κανονικά τα υδραυλικά έργα παροχετεύουν το νερό προς τα ανατολικά του οικισμού, όμως ο μεγάλος όγκος φερτών υλικών έφραξε τον αγωγό αναγκάζοντας τον κύριο όγκο της πλημμύρας να κινηθεί κατά μήκος της Παλαιάς Εθνικής οδού Ελευσίνας-Θηβών.

Εικόνα 4: Πλάνα video από drone (Μανώλης Ανδρεαδάκης)

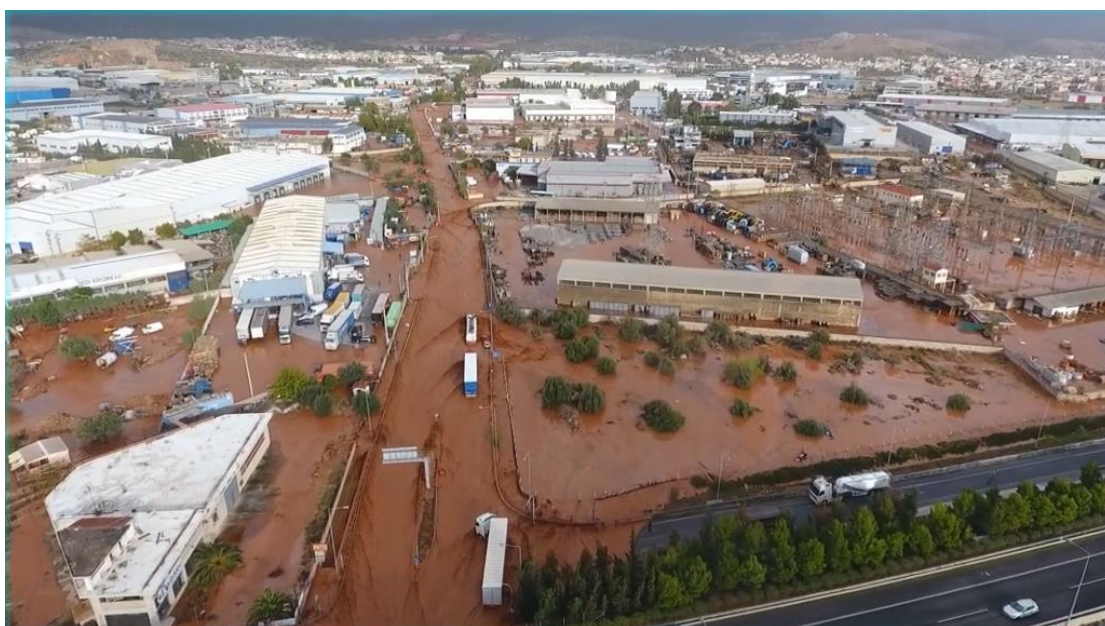
Από την βιομηχανική ζώνη απελευθερώθηκαν επίσης υδρογονάνθρακες, όπως Diesel και βενζόλιο, ρυπαίνοντας τον κόλπο της Ελευσίνας όπου και κατέληξαν. Η επέκταση της πλημμύρας προς την περιοχή της Ελευσίνας μπλοκαρίστηκε από την Αττική οδό, η οποία είναι κτισμένη κάθετα της ροής. Εκεί βρήκε διέξοδο το νερό από δύο σημεία κάτω από τον αυτοκινητόδρομο και κατευθύνθηκε προς την Ελευσίνα, στην οποία αν και η πλημμύρα είχε λιγότερη ορμή, προκάλεσε καταστροφές σε εκατόν εβδομήντα εννέα (179) κτίρια (Diakakis et al., 2019).

Εικόνα 5: Πλάνα video από drone (Μανώλης Ανδρεαδάκης)

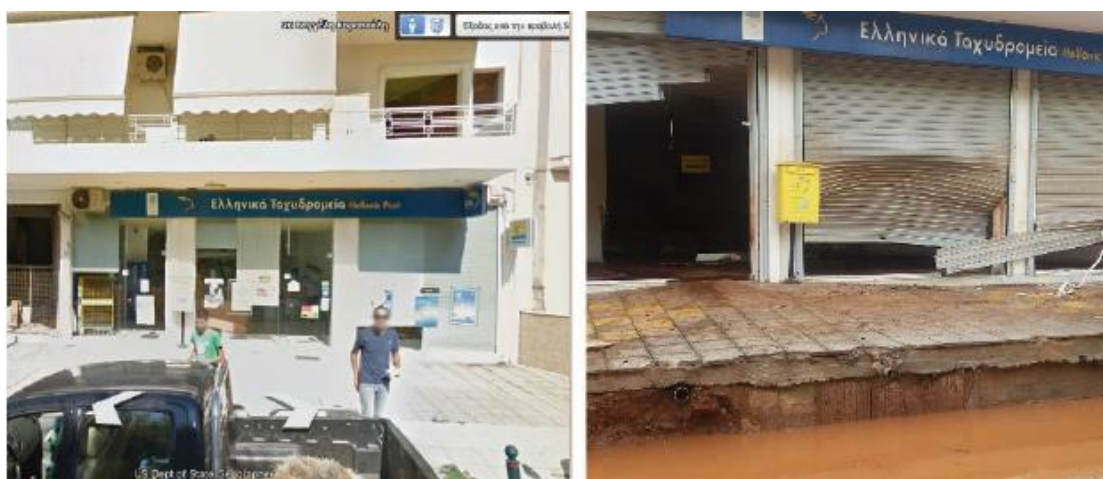
Εικόνα 7: Εικόνα από GSV (αριστερά) και εικόνα από drone μετά την πλημμύρα (δεξιά)

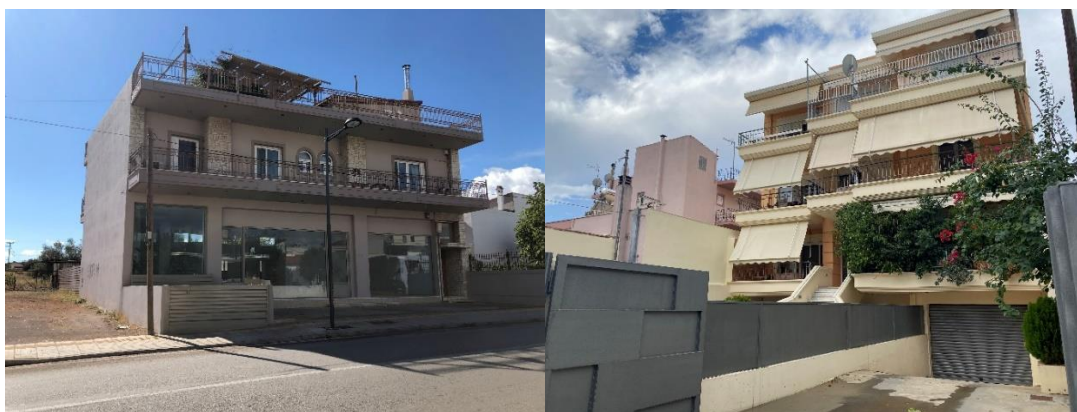
Εικόνα 14: Κτίριο 150 και κτίριο 770 με ράμπα υπογείου γκαράζ.

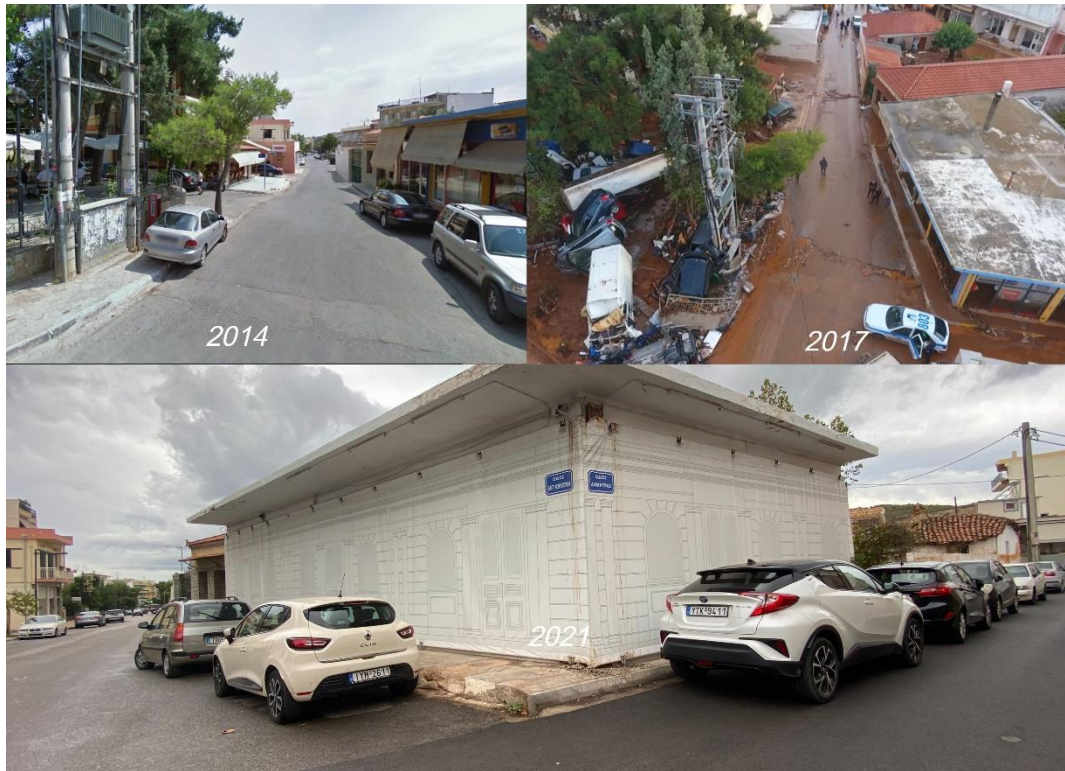
Υπήρξε μια αβεβαιότητα όσον αφορά το εξωτερικό των κτιρίων που εμφανίζονται στο GSV και της πραγματικής τους κατάστασης τον Νοέμβριο του 2017, όταν συνέβη η πλημμύρα. Οι εικόνες του Street View τραβήχτηκαν πολύ πριν την καταιγίδα περιορίζοντας την χρήση του σε πολύ χαμηλά επίπεδα. Ωστόσο, κατά τη διάρκεια της μελέτης, εξετάστηκε το επίπεδο αλλαγής με φυσική επίσκεψη σε κάποια από τα πλημμυρισμένα κτίρια για να συγκριθούν με τις εικόνες του GSV. Οι περισσότερες διαφορές που παρατηρήθηκαν είχαν να κάνουν με αλλαγές στην όψη των κτιρίων καθώς σε κάποια είχε τοποθετηθεί ψηλή μάντρα για την αποφυγή ζημιών σε κάποια επόμενη πλημμύρα (Εικόνα 21).

Εικόνα 21: Εικόνα από GSV (2014), Εικόνα από drone (2017) και Εικόνα in situ (2021)

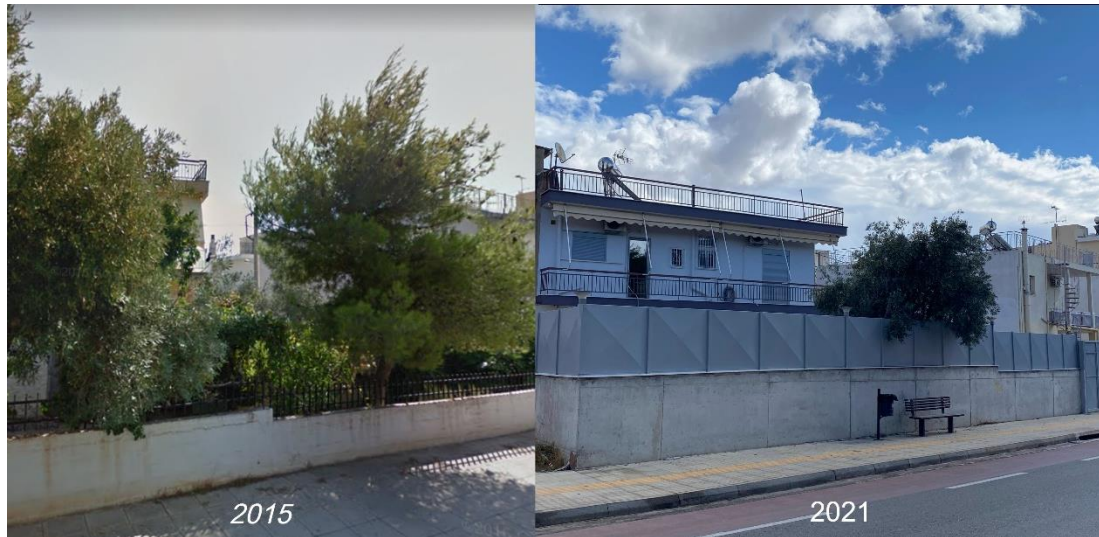
Βασικά στοιχεία για τον χαρακτηρισμό της τρωτότητας ενός κτιρίου είναι η ύπαρξη υπογείου και τα ανοίγματα που μπορεί να έχει κάτω από το επίπεδο του δρόμου. Με τα κάγκελα που μπορεί να είναι φυτοκαλυμμένα ή με τις μάντρες που έχουν χτίσει οι ιδιοκτήτες, είναι σχεδόν απίθανο το GSV να καταγράψει την ύπαρξη αυτών των χαρακτηριστικών. Τέλος, πρέπει να σημειωθεί ότι στην παρούσα εργασία δεν περιλαμβάνονται περιπτώσεις πλημμύρας λόγω βλάβης του δικτύου ύδρευσης, που οφείλονται κάποιες φορές σε πίεση, παραμόρφωση ή πλημμύρες υπόγειων υδάτων (Diakakis, 2017).

Εικόνα 22: Μάντρα που χτίστηκε μετά την πλημμύρα του 2017

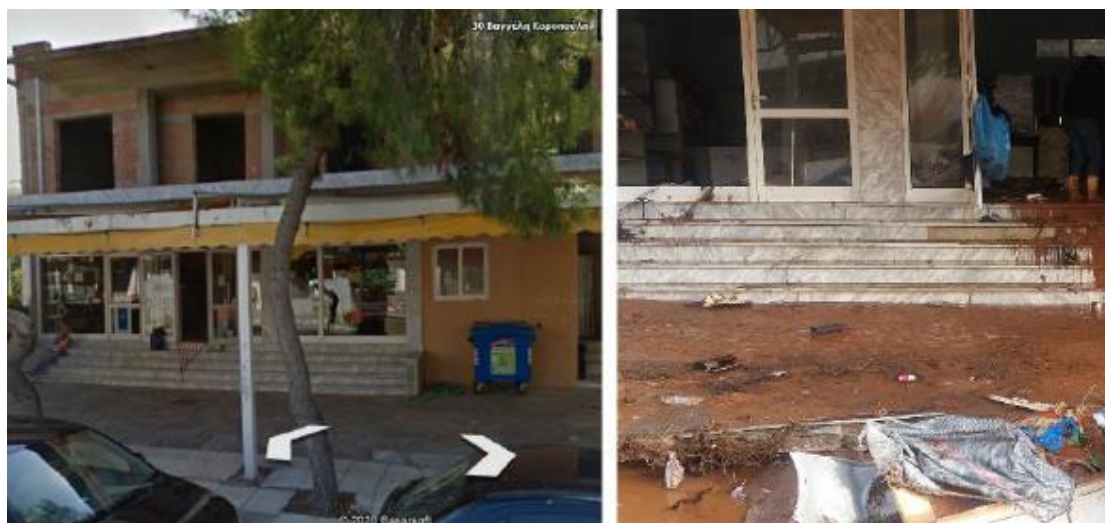
Στις παρακάτω εικόνες παρουσιάζονται κάποια κτίρια στην οδό Κοροπούλη που εξετάστηκαν σχετικά με τις ζημιές που προκλήθηκαν από την πλημμύρα, πριν από την πλημμύρα και μετά την πλημμύρα. Οι εικόνες που αντιστοιχούν στην αρχική κατάσταση δημιουργήθηκαν από το Google Street View.

Εικόνα 33: Εικόνα από GSV (αριστερά) και εικόνα από drone μετά την πλημμύρα (δεξιά)

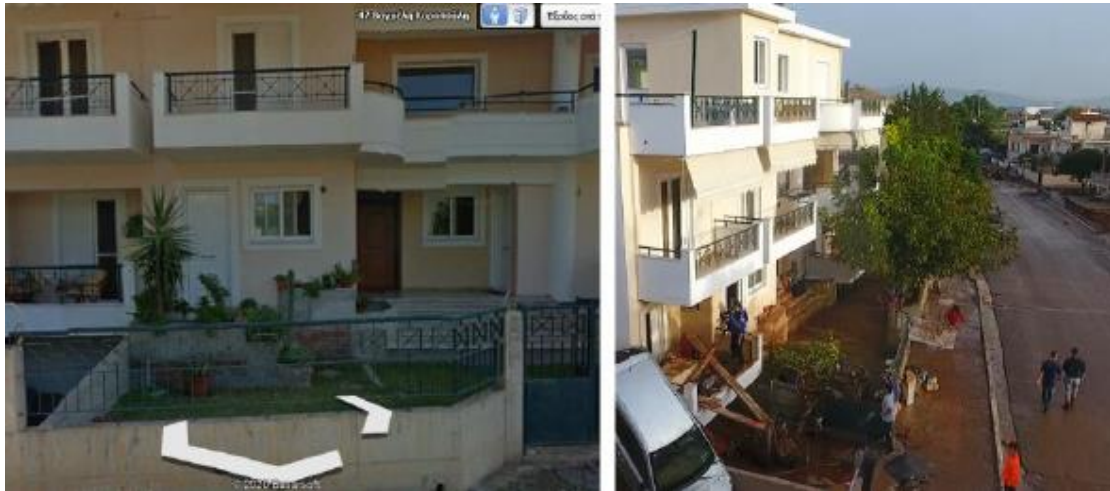
Κάθε κτίριο εξετάστηκε με βάση τις παρατηρούμενες εξωτερικές ζημιές και στη συνέχεια εντάχθηκε σε μια συγκεκριμένη κατηγορία με βάση τη σοβαρότητα αυτών των ζημιών. Για την δημιουργία των διαφορετικών κατηγοριών/τάξεων των παρατηρούμενων ζημιών, χρησιμοποιήσαμε την ταξινόμηση που προτείνεται από τους (Diakakis, 2020) σχετικά με τις επιπτώσεις από ξαφνικές πλημμύρες, οι οποίες παρουσιάζονται στον παρακάτω πίνακα. Κάθε ζημιά που καταγράφεται σε κάθε κτίριο, χαρακτηρίζεται με βάση την κλίμακα στον πίνακα.

Εικόνα 34: Εικόνα από GSV (αριστερά) και εικόνα από drone μετά την πλημμύρα (δεξιά)

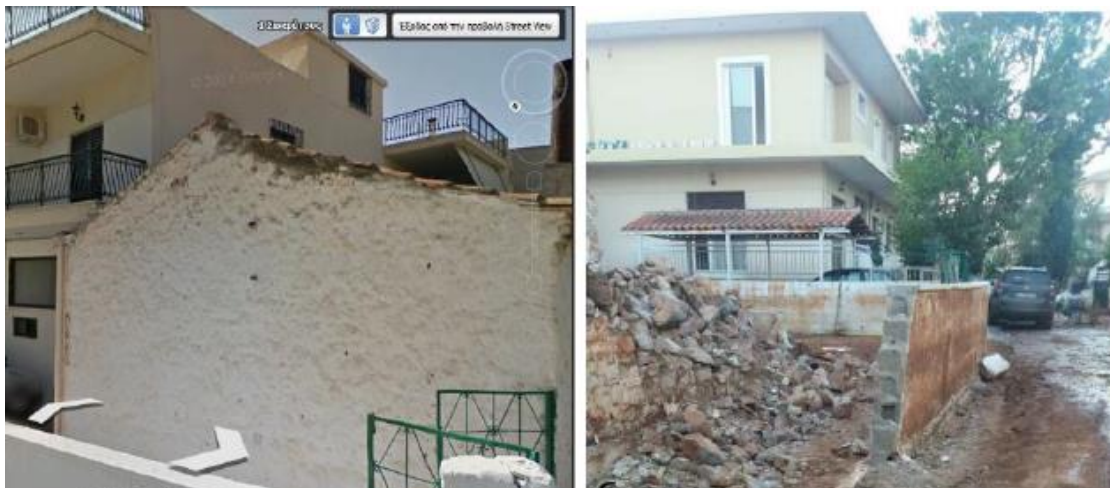
Εικόνα 35: Εικόνα από GSV (αριστερά) και εικόνα από drone μετά την πλημμύρα (δεξιά)

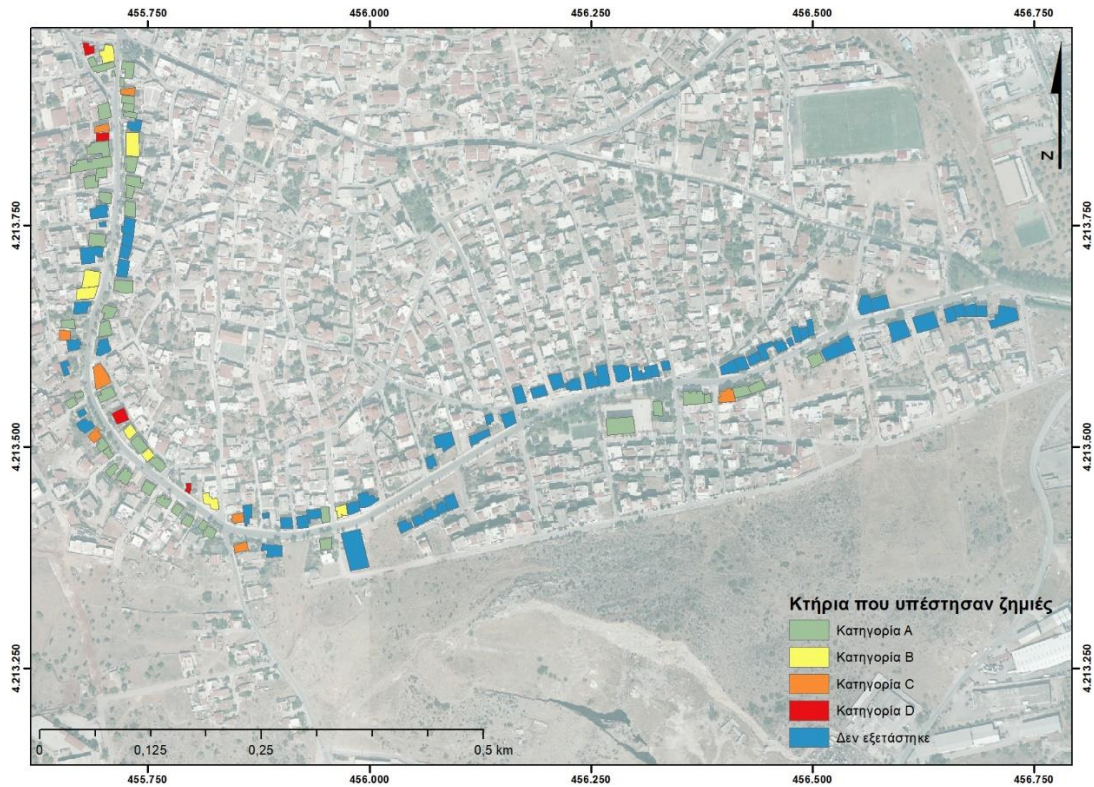
Εικόνα 36: Χάρτης από το G.I.S. με τα κτήρια που υπέστησαν ζημιές

Με βάση τον πίνακα στο Παράρτημα Α και τον παραπάνω χάρτη, μπορούμε να παρατηρήσουμε ότι από τα συνολικά 67 κτήρια των οποίων οι ζημιές μπορούσαν να εξεταστούν, 47 κτήρια εμπίπτουν στην κατηγορία Α, 8 κτήρια στην κατηγορία Β, 8 κτήρια στην κατηγορία C, 4 κτήρια εμπίπτουν στην κατηγορία D. Από Α έως D, αυτές οι πέντε κατηγορίες αντιστοιχούν στις κατηγορίες ζημιών που παρατηρούνται στα κτήρια της οδού Κοροπούλη με την κατηγορία Α να είναι η λιγότερο σοβαρή και η κατηγορία D πιο αυστηρή.
