**ΕΘΝΙΚΟ ΚΑΙ  
ΚΑΠΟΔΙΣΤΡΙΑΚΟ  
ΠΑΝΕΠΙΣΤΗΜΙΟ ΑΘΗΝΩΝ**

## **ΜΕΤΑΠΤΥΧΙΑΚΗ ΔΙΑΤΡΙΒΗ ΕΙΔΙΚΕΥΣΗΣ**

**Μελέτη της συνεργιστικής δράσης των διαφόρων παραγόντων που  
οδήγησαν στην πλημμύρα στη Δυτική Αττική, τον Οκτώβριο του  
2014**

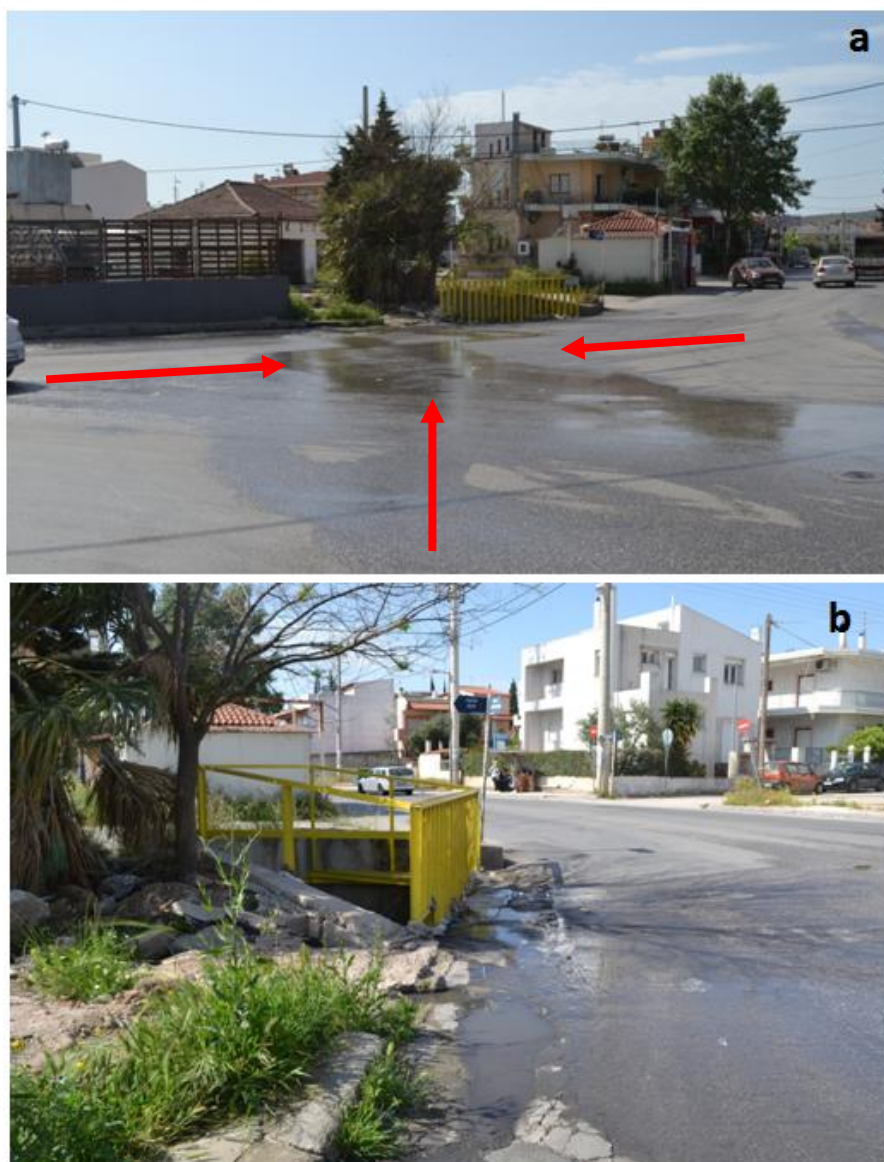
Σχήμα 74: α),β) Συγκλίνουσα κλίση οδοστρώματος προς αγωγό αποστράγγισης. Με κόκκινο βέλος απεικονίζεται η κατεύθυνση ροής του νερού

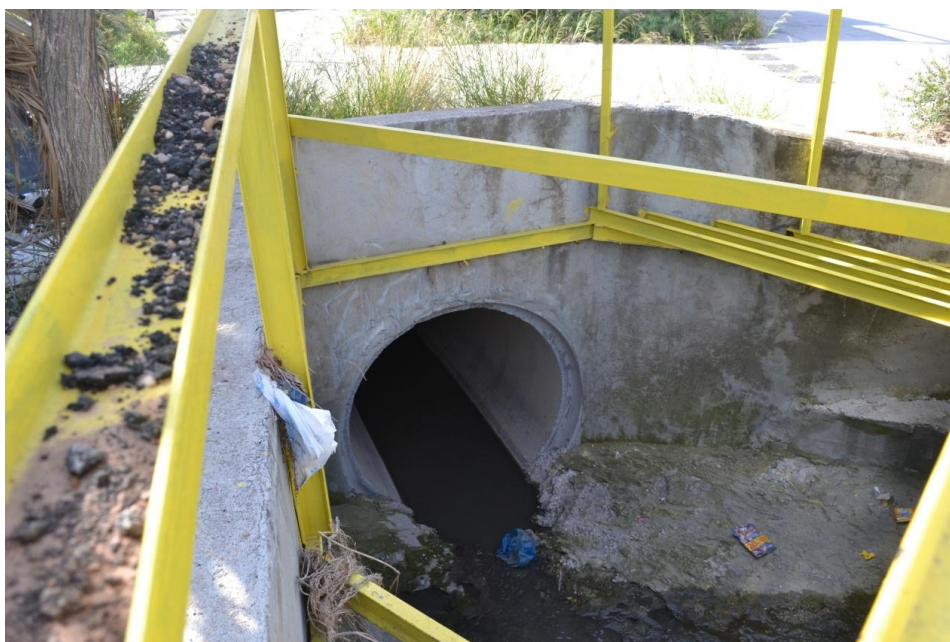
Σχήμα 75: Αγωγός αποστράγγισης υδάτων στη συμβολή των οδών Πηνειού και Αιγαίου Πελάγους

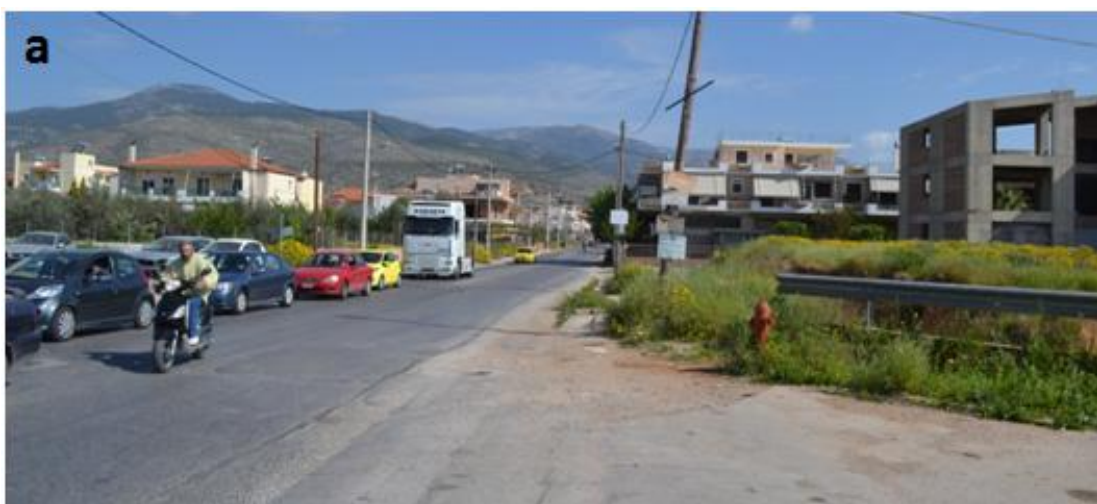
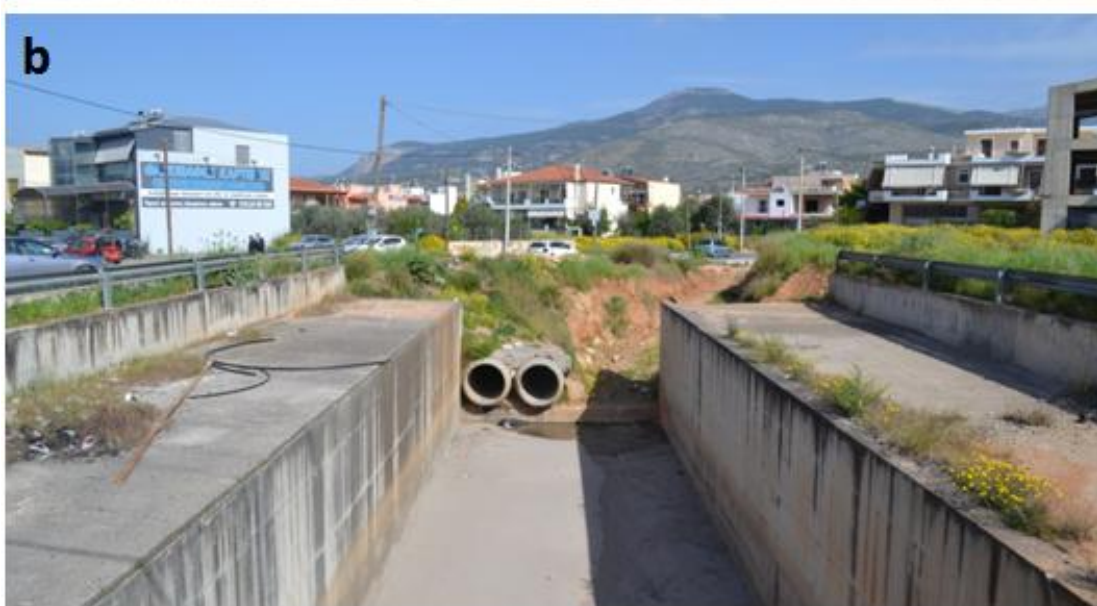
Αξίζει να σημειωθεί ότι στην οδό Αιγαίου Πελάγους από τη συμβολή της με την οδό Πηνειού και κατάντι, υπάρχει ένα σχετικά πυκνό αποστραγγιστικό δίκτυο, καθώς πολλές σχάρες είναι τοποθετημένες τόσο στη συγκεκριμένη οδό, όσο και στη συμβολή της με τις κάθετες σε αυτήν οδούς.

Σχήμα 76: Η οδός Αιγαίου Πελάγους (a) και η διευθέτηση ανοιχτής διατομής στη συμβολή των οδών Αιγαίου Πελάγους και Αχαρνών (b)

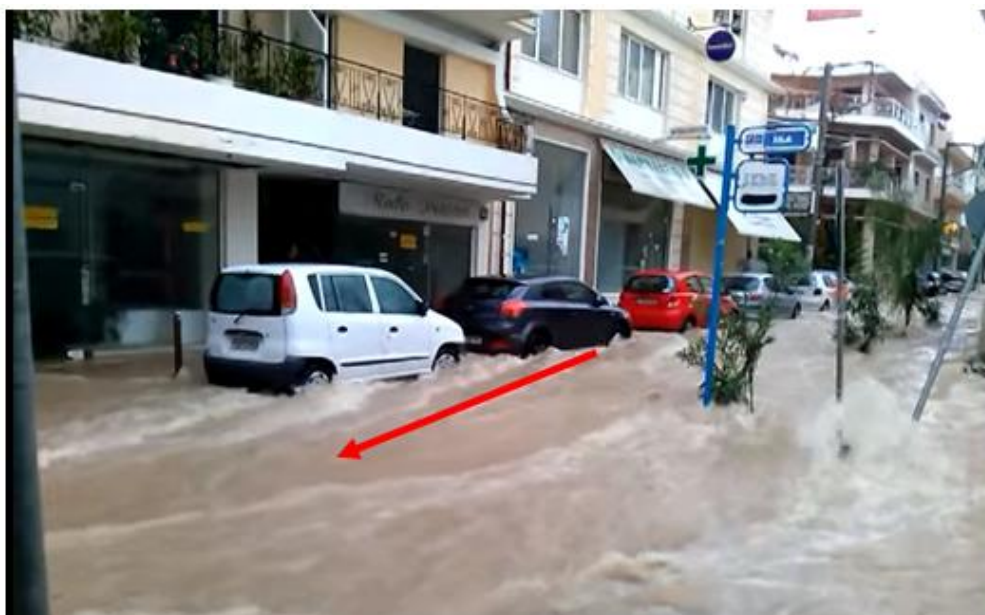
Σχήμα 78: Η οδός Παγκάλου. Με κόκκινο βέλος απεικονίζεται η κατεύθυνση ροής του νερού. (Πηγή διαδικτυο: <http://newpost.gr/> )

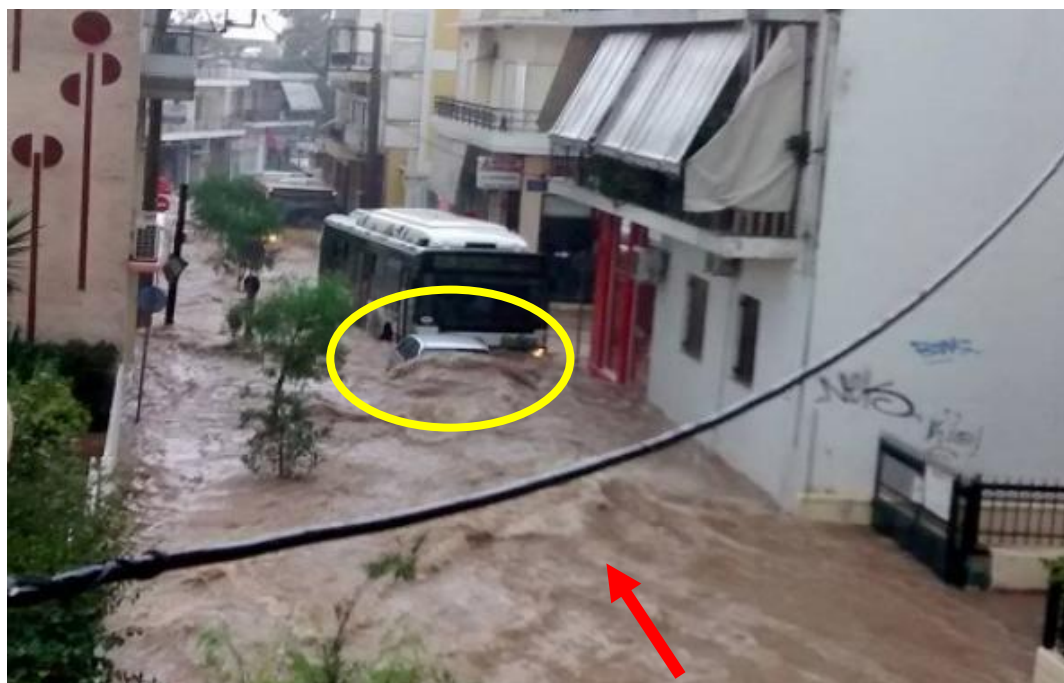
Σχήμα 79: Η δυσκολία κίνησης των οχημάτων στην οδό Παγκάλου. Ένα όχημα έχει καλυφθεί σχεδόν ολόκληρο με νερό (κίτρινο περίγραμμα). Το κόκκινο βέλος δείχνει την κατεύθυνση ροής του νερού. (Πηγή διαδικτυο: <http://doxthi.gr> )

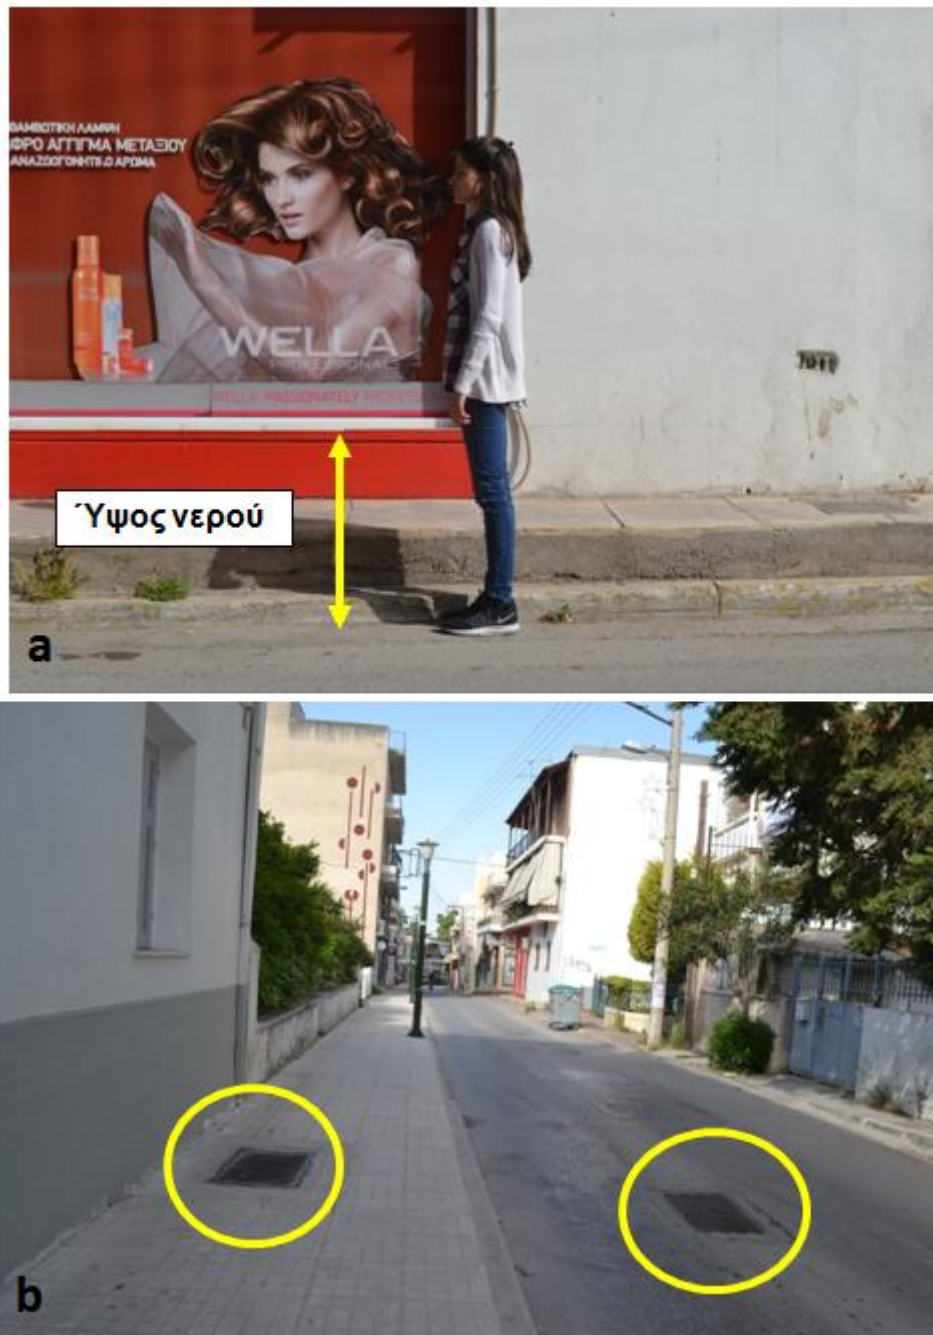
Σχήμα 80: α) το ύψος που έφτασε το νερό στο σημείο που ένα όχημα είχε καλυφθεί εξ ολοκλήρου και β) οι σχάρες ομβρίων υδάτων σε διάσπαρτες θέσεις επί της οδού Παγκάλου

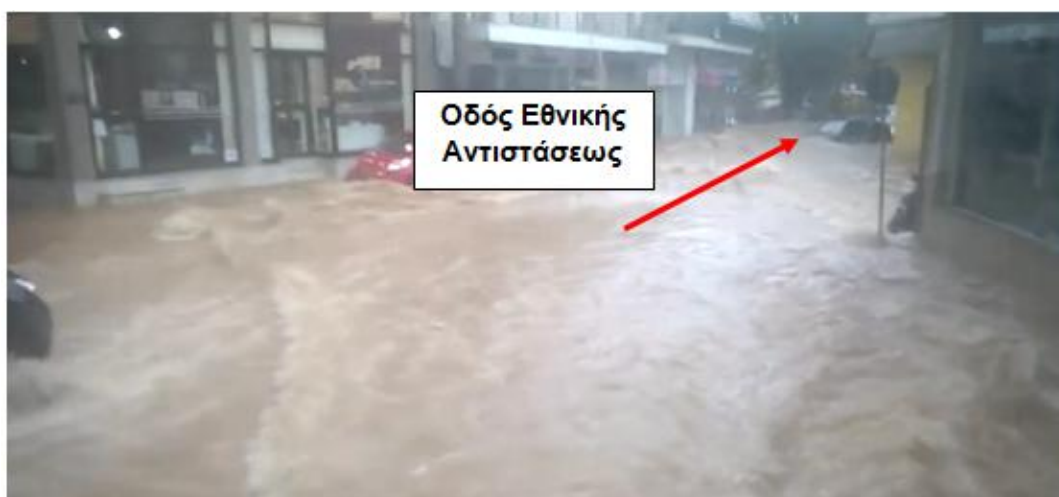
Στην επίσκεψη που πραγματοποιήθηκε 1,5 χρόνο μετά το συμβάν, συνομιλώντας με κατοίκους της περιοχής, αυτοί ανέφεραν ότι συχνά πλημμυρίζουν οι οδοί Παγκάλου και Αγαμέμνονος. Αυτές οι δύο οδοί στη συμβολή τους καταλήγουν στην οδό Εθν. Αντιστάσεως [Σχήμα 83]. Παράλληλα, η κλίση του εδάφους είναι τέτοια που η οδός Παγκάλου και η οδός Αγαμέμνονος συγκλίνουν και αυτή η σύγκλισή τους καταλήγει στην αρχή της οδού Εθν. Αντιστάσεως. Έτσι, η συγκεκριμένη οδός, δέχεται όλο τον όγκο νερού από την Παγκάλου και την Εθν. Αντιστάσεως και τον όγκο νερού που έτσι και αλλιώς πέφτει σε αυτήν. Επιπρόσθετα, όπως και στην οδό Παγκάλου, έτσι και εδώ, υπάρχει ένα αραιό αποστραγγιστικό δίκτυο που δεν είναι ικανό να αποστραγγίσει όλον αυτόν τον όγκο νερού.

Σχήμα 81: Ροή νερού στην οδό Εθν. Αντιστάσεως. Το κόκκινο βέλος δείχνει την κατεύθυνση ροής του νερού (Πηγή διαδικτυο: <https://www.youtube.com/watch?v=s75tx-7AbDk>)

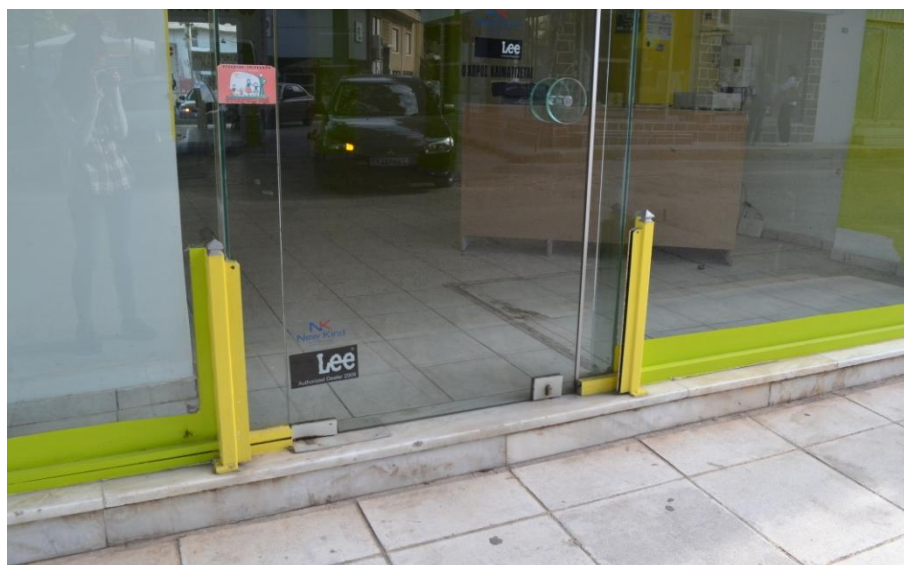
βρίσκονται στο επίπεδο του δρόμου και δεν είναι υπερυψωμένα, οι ιδιοκτήτες τους έχουν τοποθετήσει στις εισόδους των καταστημάτων 2 ειδικές υποδοχές στις οποίες όταν βρέχει πολύ εισάγουν πλαστικό φύλλο τύπου Plexiglas για να μειώνει την εισροή νερού εντός του καταστήματος [Σχήμα 82]. Υπολογίζεται ότι το ύψος του νερού έφτασε περίπου τα 60-70cm και κατά θέσεις 80-90cm.

Σχήμα 82: Χρήση ειδικού πλαστικού Plexiglas για την προστασία των καταστημάτων από το νερό

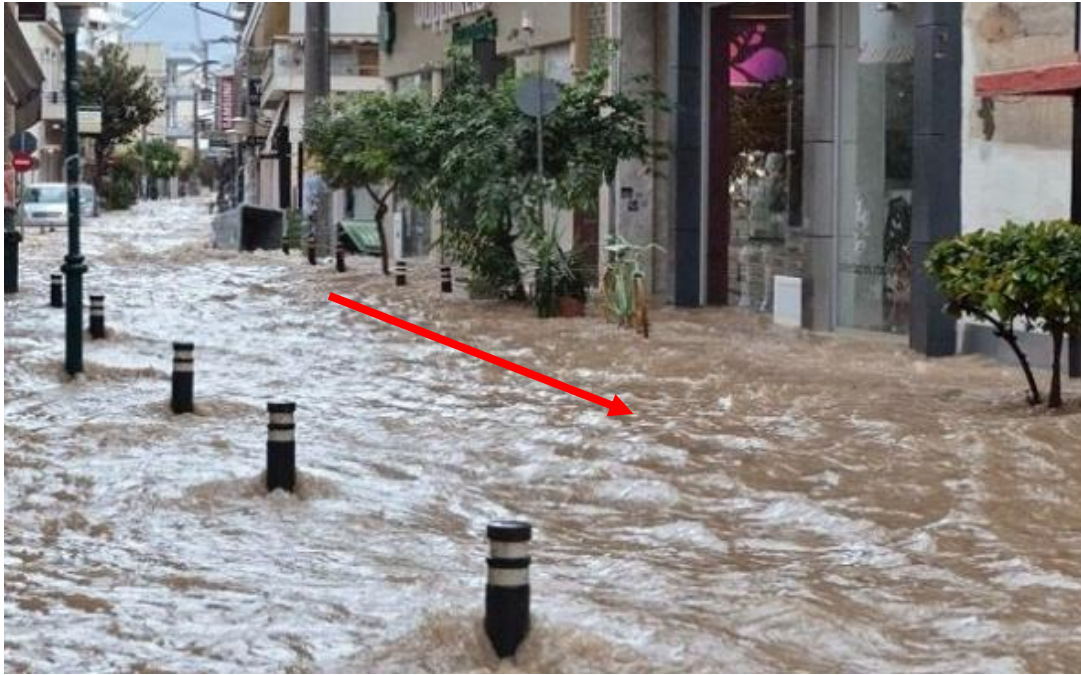
Στη Λεωφόρο Δεκέλειας, όπως και στις άλλες οδούς που αναφέρθηκαν παραπάνω, υπήρξε μεγάλη ποσότητα νερού η οποία έκανε δύσκολη την μετακίνηση των οχημάτων. Κάδοι απορριμμάτων έφυγαν από τις θέσεις τους και επέπλεαν στο δρόμο [Σχήμα 84]. Υπολογίζεται ότι το ύψος του νερού έφτασε περίπου τα 40cm. Παρατηρήθηκε ότι, όπως στις οδούς Παγκάλου και Εθν. Αντιστάσεως, έτσι και στη Λ. Δεκέλειας οι ιδιοκτήτες καταστημάτων έχουν τοποθετήσει τις ειδικές υποδοχές για τη χρήση Plexiglas ή μεταλλικών φύλλων όταν βρέχει. Αυτό δείχνει ότι έχουν πολύ συχνά φαινόμενα πλημμύρας. Έπειτα από συνομιλία με κάτοικο της περιοχής, ανέφερε ότι πολύ συχνά έχουν πρόβλημα πλημμύρας, αλλά θεώρησε το συμβάν που μελετάται σε αυτή την εργασία ότι ήταν από τις χειρότερες πλημμύρες που έχει ζήσει.

Σχήμα 84: Η Λ. Δεκελείας πλημμυρισμένη. Τα κόκκινα βέλη δείχνουν την κατεύθυνση ροής του νερού  
(Πηγή διαδικτυο: <http://www.axarnea.gr/>)

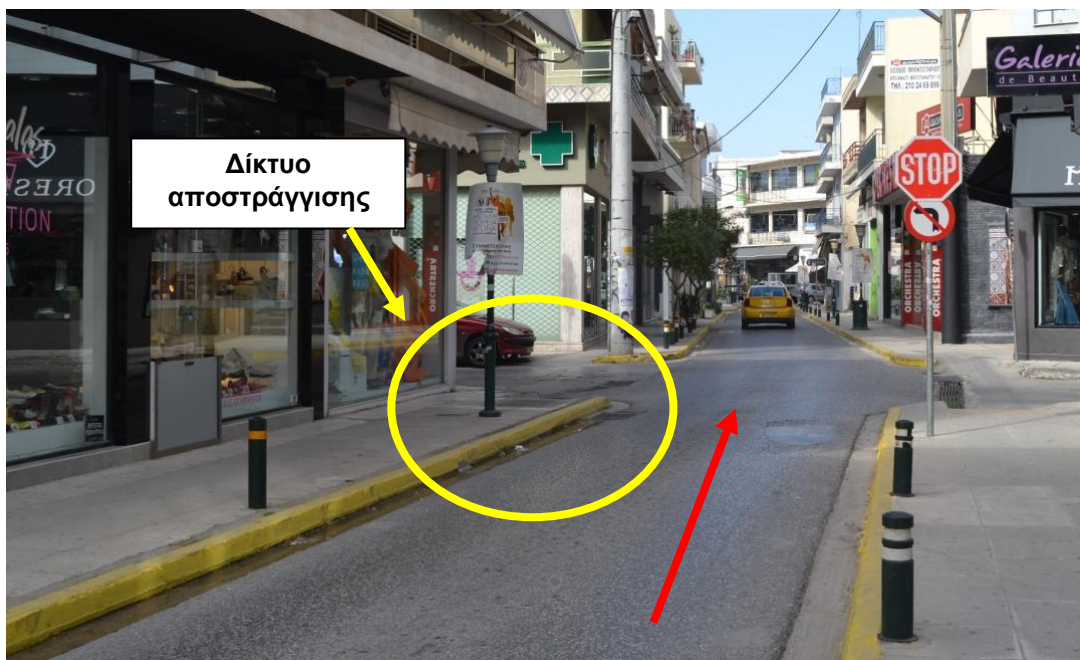
Αξίζει να σημειωθεί ότι κατά μήκος του δρόμου υπάρχουν σχάρες για τους αγωγούς των ομβρίων υδάτων [Σχήμα 85]. Ωστόσο, φαίνεται ότι η πυκνότητα του δικτύου δεν επαρκεί, ειδικά στις περιπτώσεις έντονων βροχοπτώσεων. Παράλληλα, η δόμηση στην περιοχή είναι πολύ πυκνή, με αποτέλεσμα το πλάτος των οδικών αρτηριών να είναι πολύ μικρό. Έτσι, σε έντονες βροχοπτώσεις, το ύψος του νερού ανεβαίνει πολύ γρήγορα.

Σχήμα 85: Το δίκτυο αποστράγγισης στη Λ. Δεκελείας (περικλείεται στον κίτρινο κύκλο) και με κόκκινο βέλος η κατεύθυνση ροής του νερού

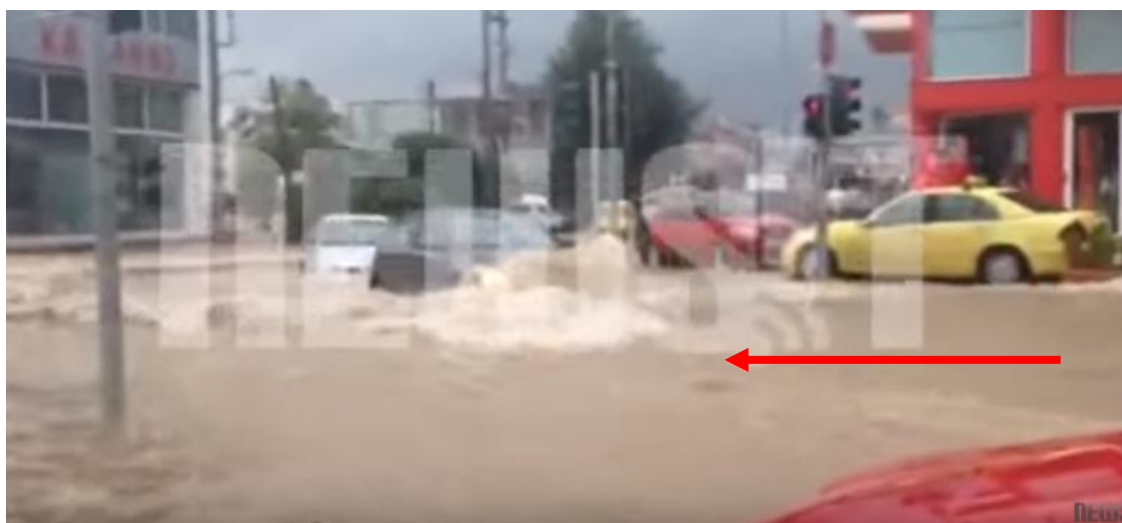
όγκος νερού. Επιπρόσθετα ο όγκος νερού που ρέει στην οδό Δεκελείας καταλήγει σε αυτό το σημείο, και συνεχίζει προς τα κατάντι, στο σημείο που θα περιγραφεί παρακάτω. Αυτό που παρατηρήθηκε είναι ότι το αποστραγγιστικό δίκτυο είναι ελλιπές. Υπάρχουν σχάρες μόνο στις άκρες των δρόμων του σημείου συμβολής των οδών Λιοσίων και Μάρκου Βαμβακάρη [Σχήμα 87]. Γενικά, ύστερα από επικοινωνία με τους καταστηματαρχές της περιοχής, αναφέρουν ότι σοβαρό πρόβλημα έχουν κυρίως όταν πέφτουν μεγάλα ύψη βροχής.

Σχήμα 86: Η ροή νερού από την οδό Μάρκου Βαμβακάρη προς την οδό Λιοσίων με κόκκινο βέλος (Πηγή διαδίκτυο: <https://www.youtube.com/watch?v=op-eSmvoTwo>)

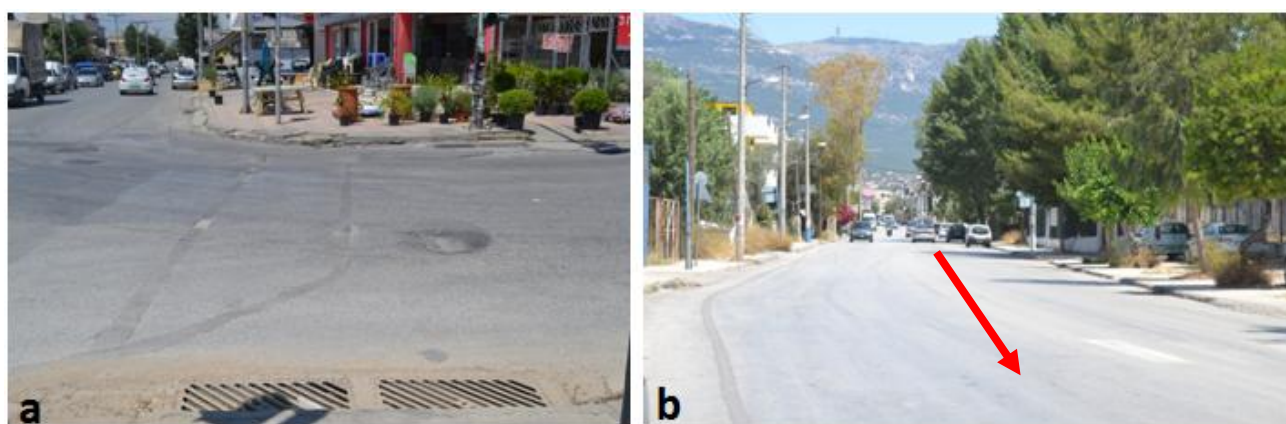
Σχήμα 87: α) Η συμβολή των οδών Μάρκου Βαμβακάρη και Λιοσίων με εμφανές το αποστραγγιστικό δίκτυο, β) η ροή του νερού στην οδό Μάρκου Βαμβακάρη (κόκκινο βέλος)

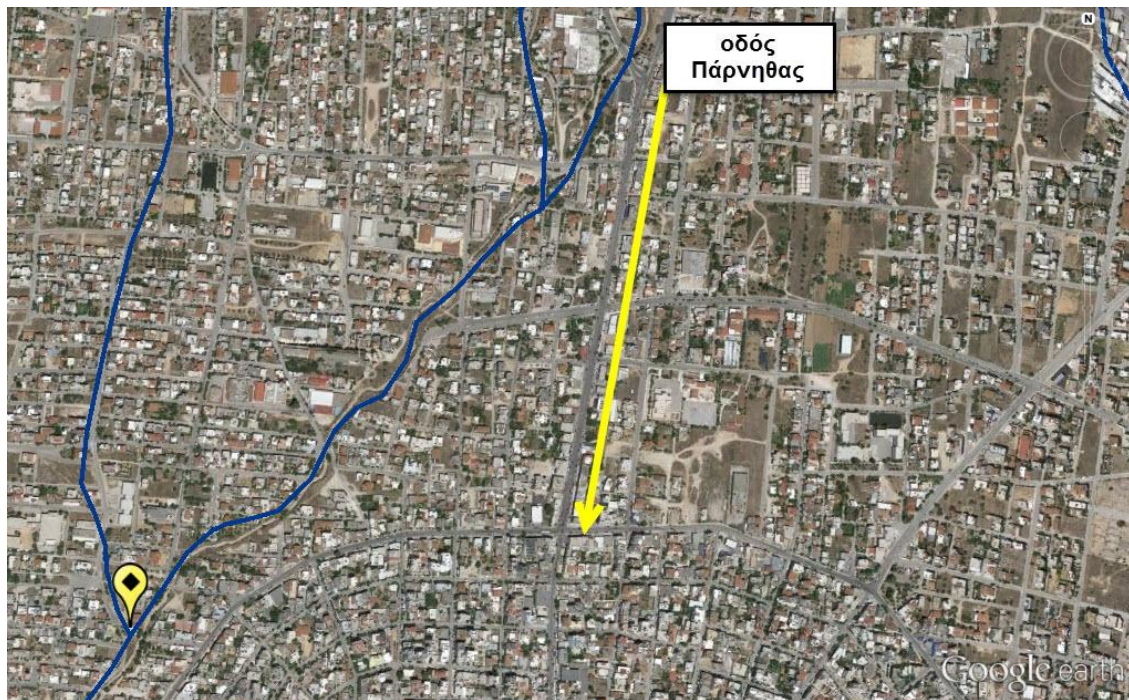
Επίσης, διαπιστώθηκε ότι η οδός Θρακομακεδόνων είναι παράλληλη με τους κλάδους του υδρογραφικού δικτύου στα βόρεια της πόλης του Μενιδίου. Η Θρακομακεδόνων στη συνέχειά της προς το Μενίδι γίνεται οδός Πάρνηθος. Η κλίση που έχει η συγκεκριμένη οδός είναι κατηφορική από τα ανάντι προς τα κατόντι. Η οδός Πάρνηθος στο τέλος της συναντά τον αστικό ιστό του Μενιδίου, από όπου ξεκινάει η ακτινωτή του διάταξη [Σχήμα 89]. Έτσι, σε υπερχειλίσεις του ρέματος όλος ο όγκος του νερού καταλήγει στα σημεία που μελετήθηκαν παραπάνω με αποτέλεσμα τα έντονα πλημμυρικά φαινόμενα στην περιοχή.

*Σχήμα 89: Η οδός Πάρνηθος που καταλήγει στα όρια του ακτινωτού ιστού του Μενιδίου. Έχει επισημανθεί το σημείο που συμβάλει ο 4ης τάξης κλάδος με τον καλυμμένο 2ης τάξης κλάδο του υδρογραφικού δικτύου*

Συνεπώς, η κλίση του εδάφους και η ακτινωτή διάταξη του αστικού ιστού του Μενιδίου, σε συνδυασμό με το μη επαρκές αποστραγγιστικό δίκτυο, είναι οι κύριοι παράγοντες για την εμφάνιση των πλημμυρικών φαινομένων στις θέσεις που αναφέρθηκαν παραπάνω.

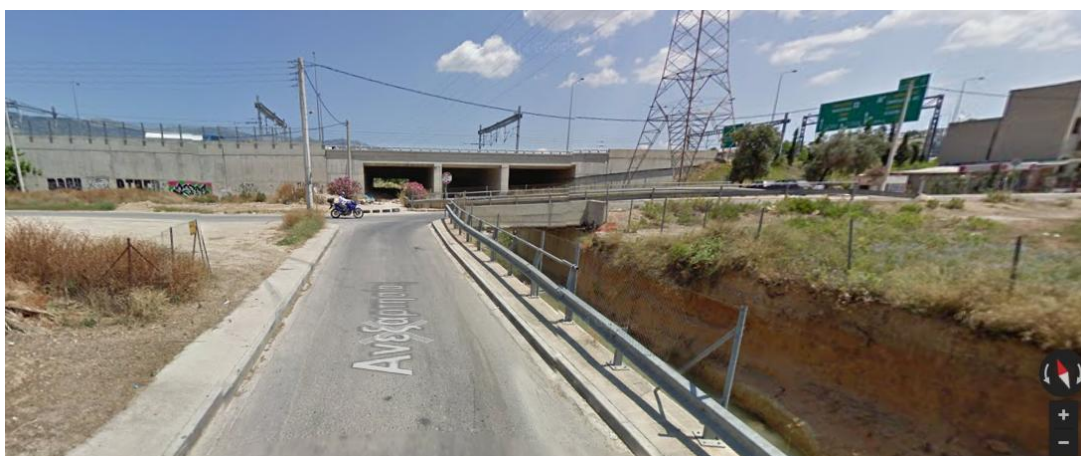
Η κοίτη του ρέματος Εσχατιάς κατά μήκος της οδού Ανεξαρτησίας έχει υποστεί στένεμα, λόγω των διευθετήσεων που έχουν γίνει. Έτσι, στις περιπτώσεις που βρέχει πολύ ο όγκος του νερού ανέρχεται σημαντικά φτάνοντας το οριζόντιο επίπεδο. Επιπρόσθετα, κατά μήκος της οδού Ανεξαρτησίας αλλά και στους κάθετους σε αυτήν δρόμους δεν υπάρχουν σχάρες που να δείχνουν ότι έχει κατασκευαστεί στην περιοχή αποστραγγιστικό δίκτυο.

Σχήμα 91: Η οδός Ανεξαρτησίας τον Ιούλιο 2011 (Πηγή: Google maps)

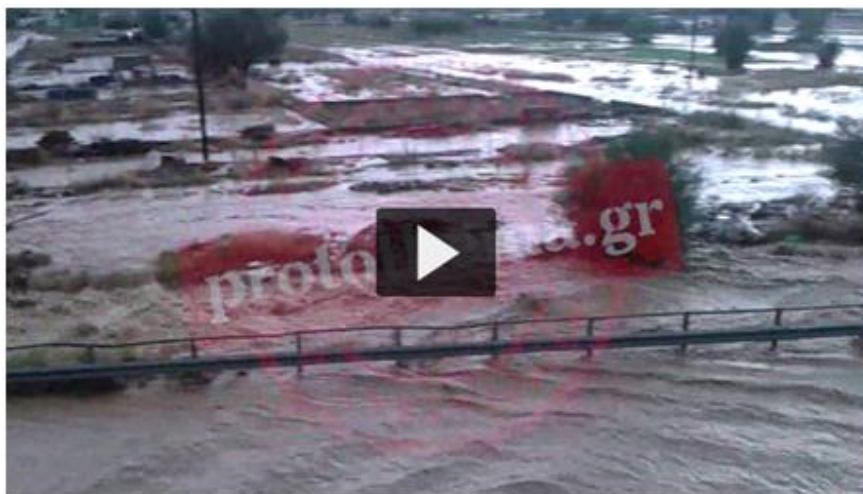
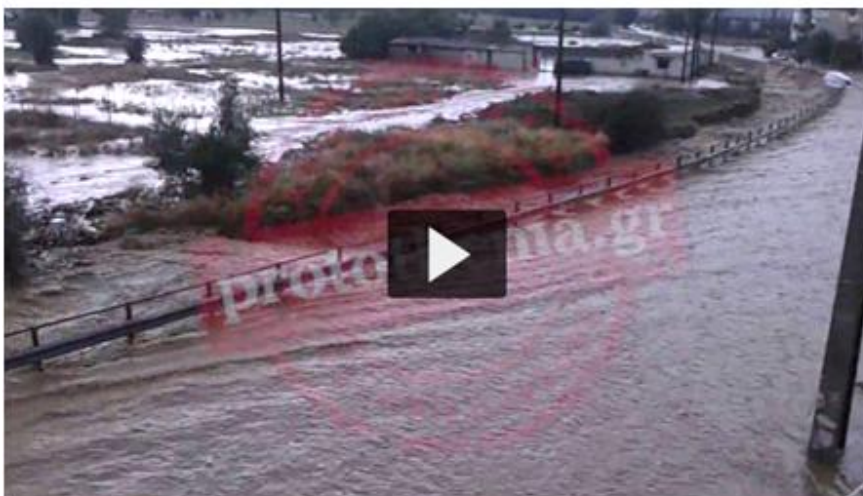
Σχήμα 92: Το ρέμα Εσχατιάς υπερχειλισμένο και πλημμυρισμένη η οδός Ανεξαρτησίας (Πηγή διαδικτυο: <http://www.protothema.gr> )

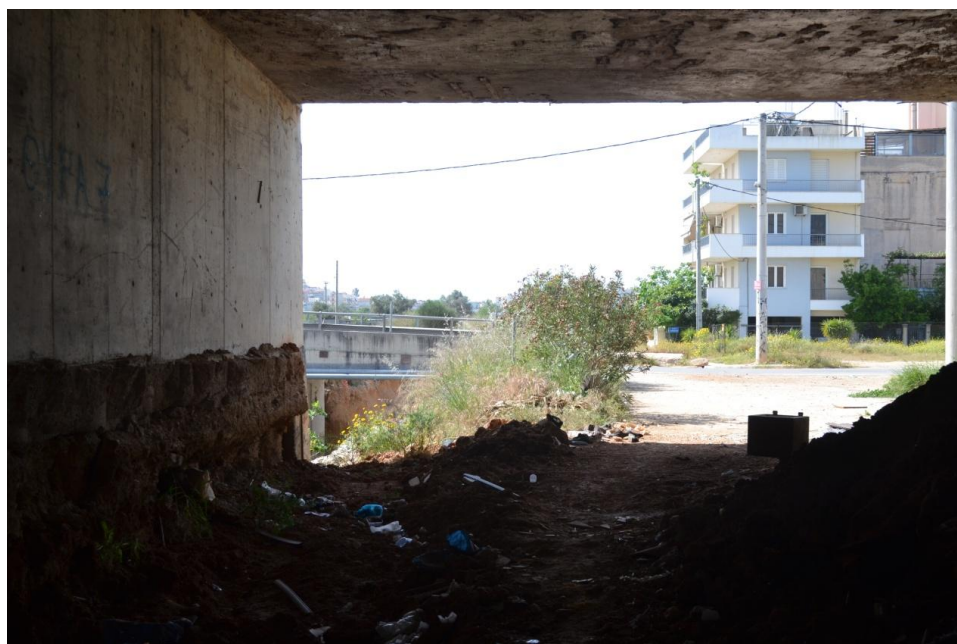
Σχήμα 93: Η κατάληξη του ρέματος στην οδό Ανεξαρτησίας αντί για την διευθετημένη κοίτη

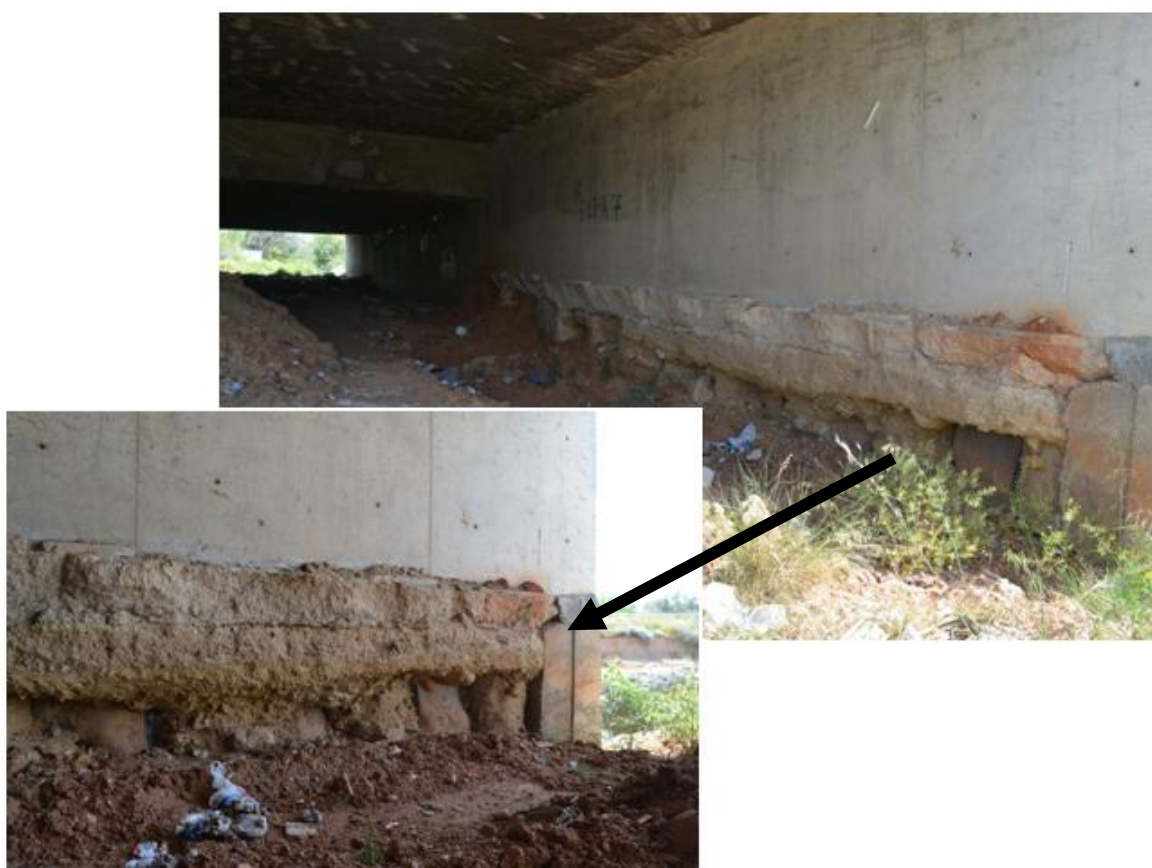
Σχήμα 94: Η υποσκαφή στα θεμέλια της γέφυρας της Αττικής οδού

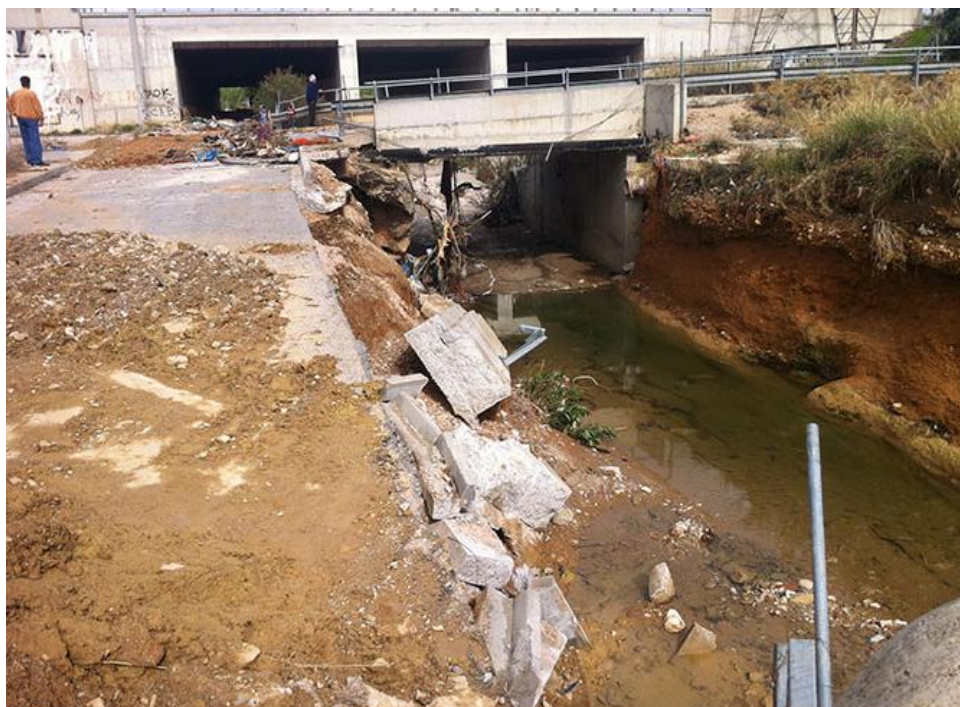
Σχήμα 95: Η οδός Ανεξαρτησίας την ημέρα του συμβάντος (Πηγή διαδικτυο: <http://www.protothema.gr>)

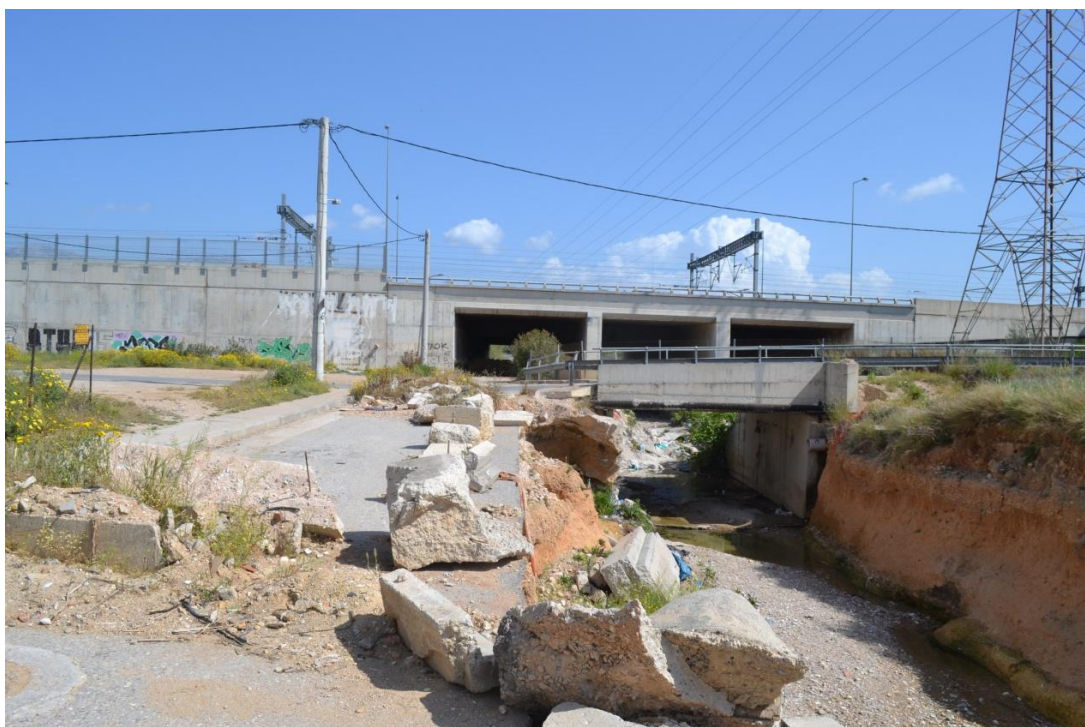
*Σχήμα 96: Η οδός Ανεξαρτησίας 1,5 χρόνο μετά*

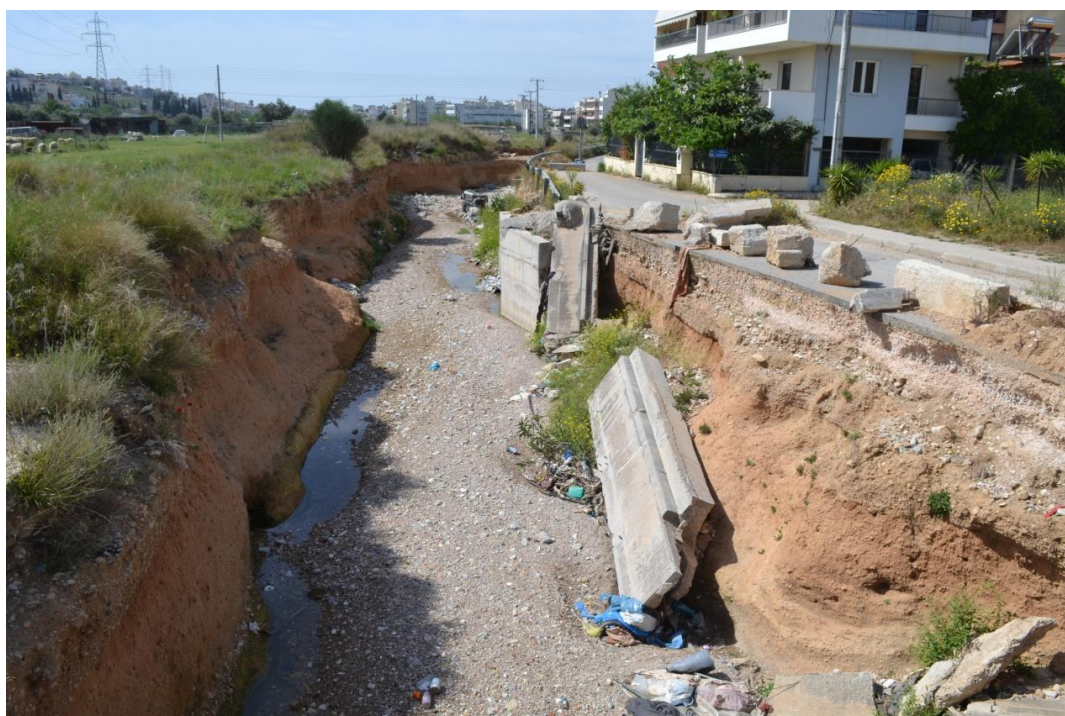
*Σχήμα 97: Η οδός Ανεξαρτησίας σήμερα, χωρίς να έχουν γίνει έργα αποκατάστασης*

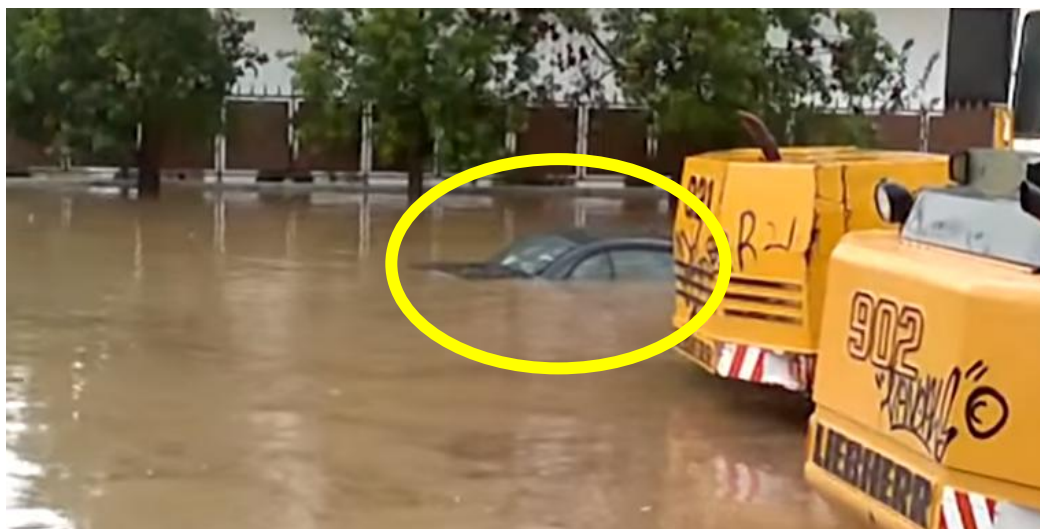
Επιπρόσθετα, τα νερά που κατέληξαν στο σημείο αυτό προέρχονταν από τα Μενίδια. Η θέση αυτή που μελετάται δεν διασχίζεται από το υδρογραφικό δίκτυο [Σχήμα 99]. Συνεπώς, το πλημμυρικό γεγονός οφείλεται καθαρά στο ακραίο του μετεωρολογικού γεγονότος και στο γεγονός ότι οι κλίσεις του εδάφους είναι τέτοιες που βοηθούν τη συγκέντρωση του νερού εδώ.

Σχήμα 100: Το αυτοκίνητο καλύφθηκε σχεδόν εξ ολοκλήρου από νερό (Πηγή διαδικτύου: <https://www.youtube.com/watch?v=aN0HWRFHOh0>)

Στην ευρύτερη περιοχή δεν υπάρχει δίκτυο αποστράγγισης, οπότε αυτό που έγινε για να μην επαναληφθεί ένα παρόμοιο συμβάν πλημμύρας, ήταν η κατασκευή πυκνού αποστραγγιστικού δικτύου επί της Λ. Δημοκρατίας. Η Λ. Δημοκρατίας είναι ο δρόμος που ενώνει τις Αχαρνές με του Αγίους Αναργύρους. Ωστόσο, καθώς το έργο πραγματοποιήθηκε πριν λίγους μήνες, δεν έχει διαπιστωθεί ακόμα η αποτελεσματικότητά του.

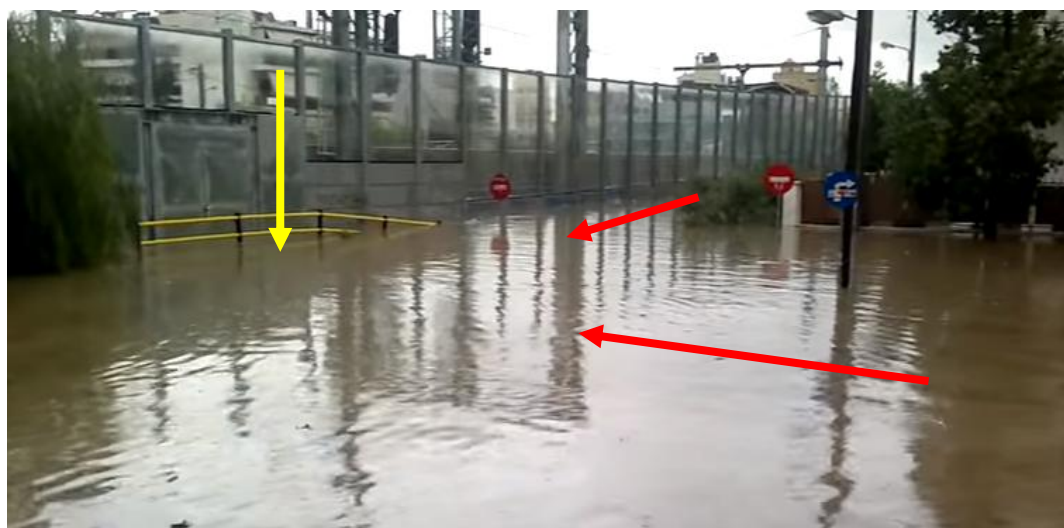
Σχήμα 101: Συγκέντρωση νερού ύψους περίπου 1,60m στο χαμηλότερο σημείο (επισήμανση με κίτρινο βέλος). Με κόκκινα βέλη φαίνεται η κατεύθυνση ροής του νερού (Πηγή διαδικτύου: <https://www.youtube.com/watch?v=aN0HWRFHOh0>)

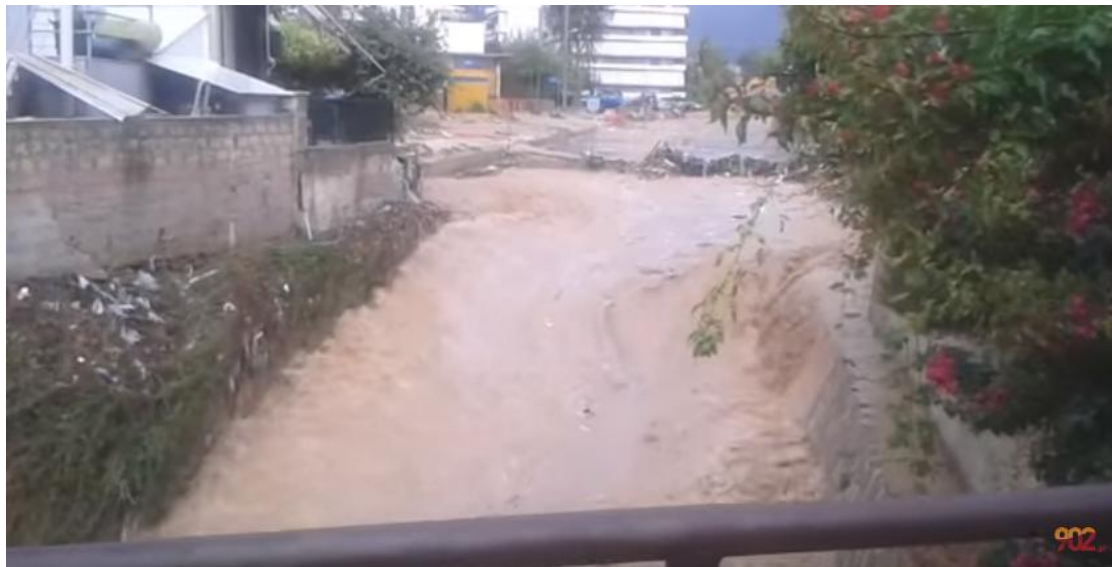
Σχήμα 104: Ο κλάδος 5<sup>ης</sup> τάξης που υπερχείλισε (Πηγή διαδικτύου: <https://www.youtube.com/watch?v=m-vytvQ70lk>)

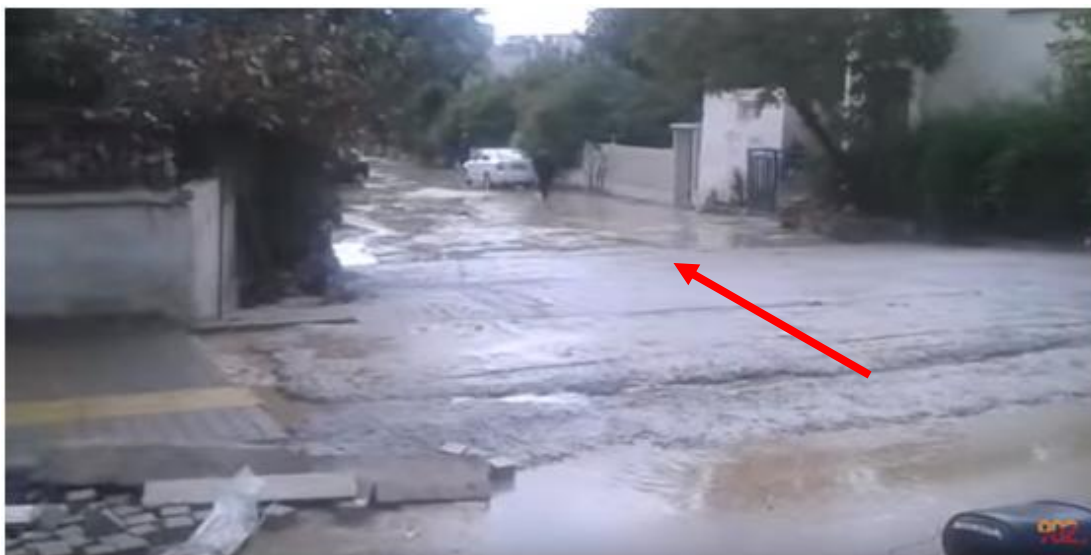
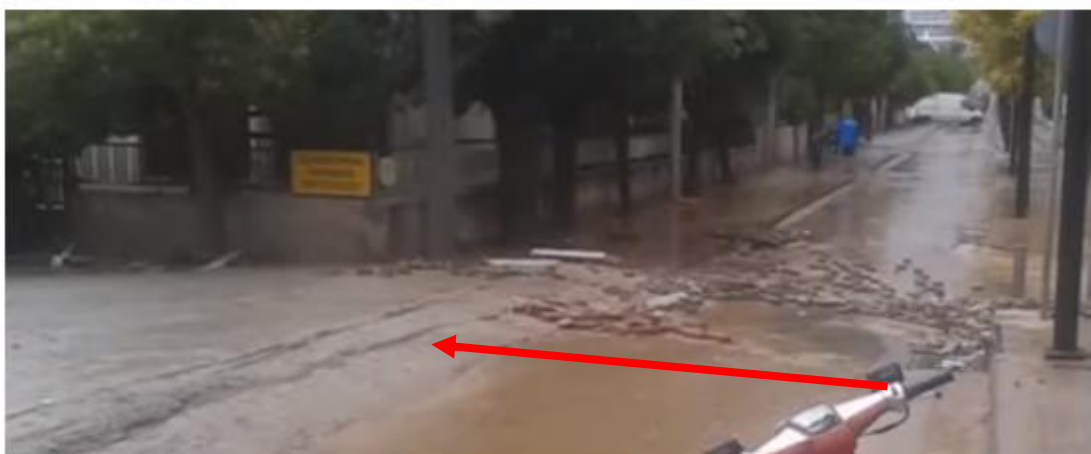
Σχήμα 105: Η οδός Έκτορος που πλημμύρισε και τα πεζοδρόμια που ξηλώθηκαν. Τα κόκκινα βέλη δείχνουν την κατεύθυνση ροής του νερού (Πηγή διαδικτυο: <https://www.youtube.com/watch?v=m-VytnQ70Ik>)

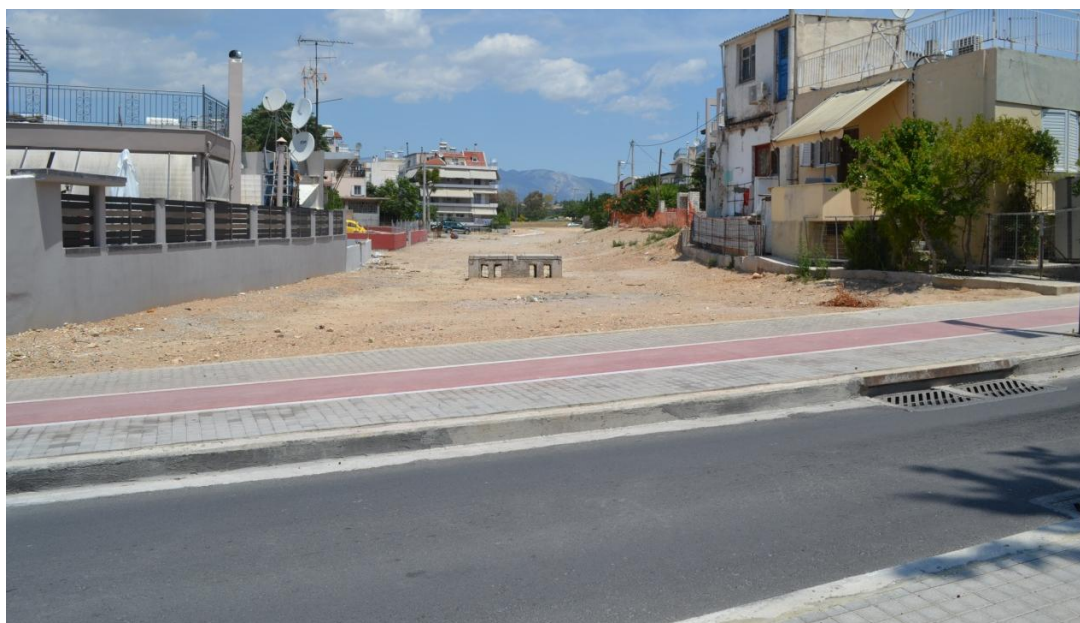
Σχήμα 106: Η ολοκλήρωση εγκιβωτισμού του Κηφισού

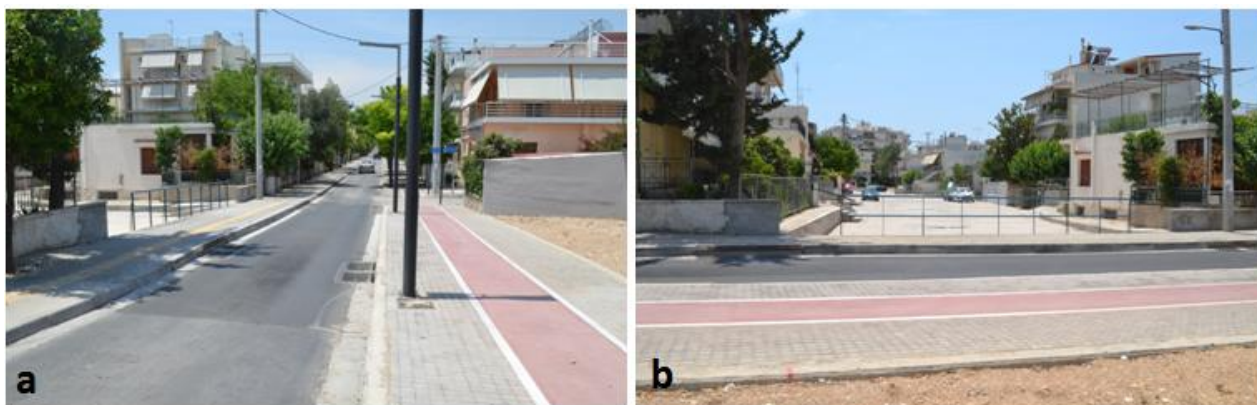
Σχήμα 107: Έργα αποκατάστασης στο οδόστρωμα της οδού Έκτορος μετά τον εγκιβωτισμό του Κηφισού

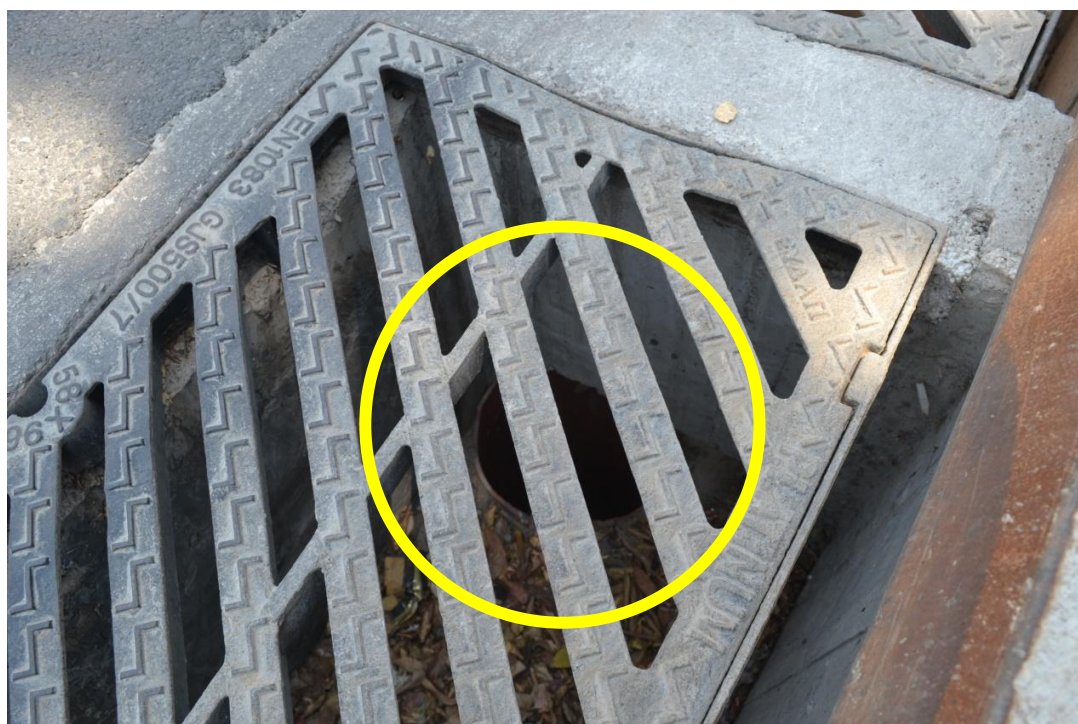
Σχήμα 108: Ο αγωγός μικρής διαμέτρου εντός του σχαρών αποστράγγισης

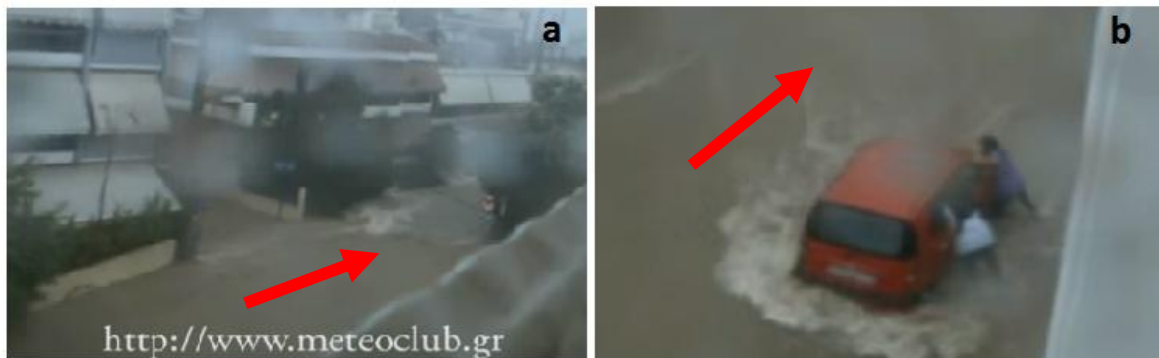
Όπως διαπιστώθηκε και από την επί τόπου μελέτη στο σημείο 1,5 χρόνο μετά, στη συμβολή των 2 οδών (Πριάμου και Επτανήσου) το πλάτος της οδού Πριάμου μειώνεται απότομα λόγω ενός οικοπέδου που δεν έχει απαλλοτριωθεί [Σχήμα 111]. Έτσι, από πλάτος περίπου 10m που είναι παραπάνω, καταλήγει στο σημείο αυτό να

είναι περίπου 4m. Συνεπώς, καθώς είχε πλημμυρίσει όλο το πλάτος της οδού Πριάμου παραπάνω, εξηγείται η ορμητικότητα του νερού στη συμβολή των δύο αυτών οδών. Επιπρόσθετα, το δίκτυο ομβρίων υδάτων είναι σχετικά πυκνό σε σχέση με άλλα σημεία που έχουν μελετηθεί [Σχήμα 111]. Ωστόσο, ο όγκος του νερού ήταν πολύ μεγάλος για να μπορέσει το δίκτυο να τον αποστραγγίσει, λόγω του ακραίου του μετεωρολογικού φαινομένου.

Σχήμα 110: Η πλημμυρισμένη οδός Πριάμου. Τα κόκκινα βέλη δείχνουν την κατεύθυνση ροής του νερού.  
(Πηγή διαδικτυο: <https://www.youtube.com/watch?v=idivQhEUW-k>)
