**ΕΘΝΙΚΟ ΚΑΙ  
ΚΑΠΟΔΙΣΤΡΙΑΚΟ  
ΠΑΝΕΠΙΣΤΗΜΙΟ ΑΘΗΝΩΝ**

## **ΜΕΤΑΠΤΥΧΙΑΚΗ ΔΙΑΤΡΙΒΗ ΕΙΔΙΚΕΥΣΗΣ**

**Μελέτη της συνεργιστικής δράσης των διαφόρων παραγόντων που  
οδήγησαν στην πλημμύρα στη Δυτική Αττική, τον Οκτώβριο του  
2014**

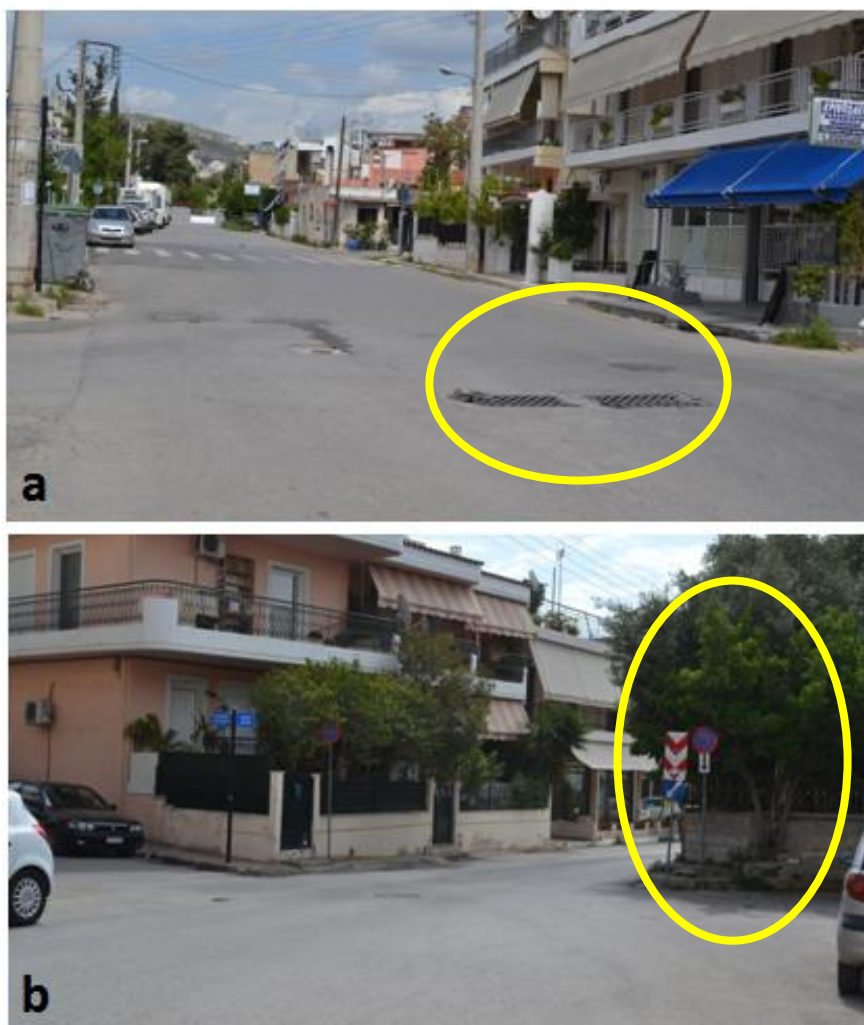
Σχήμα 111: α) Σχάρες αποστράγγισης στη μέση της οδού Πριάμου. Διακρίνεται ο δρόμος σε όλο του το εύρος, β) Το οικόπεδο που μειώνει το πλάτος της οδού

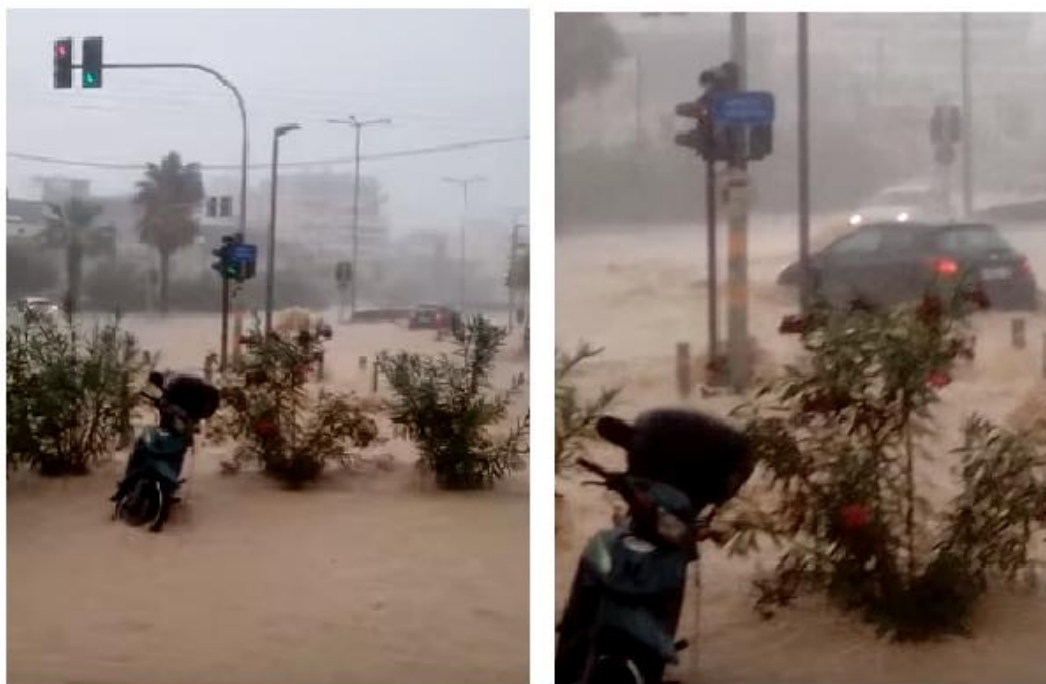
Σε αυτό το ύψος της οδού Θηβών συμβάλλει ένας 2<sup>ης</sup> και ένας 3<sup>ης</sup> τάξης κλάδος του υδρογραφικού δικτύου. Ο 3<sup>ης</sup> τάξης κλάδος είναι ο ίδιος με αυτόν που διασχίζει την περιοχή στην οδό Πριάμου που μελετήθηκε παραπάνω. Επιπρόσθετα, και σε αυτό το σημείο τα ρέμα είναι πλήρως καλυμμένα [Σχήμα 112]. Το ύψος του νερού έφτασε περίπου τα 70cm με αποτέλεσμα ο δρόμος να έχει μετατραπεί σε ορμητικό χείμαρρο. Πολλοί οδηγοί έχασαν τον έλεγχο των οχημάτων τους καθώς αυτά παρασύρθηκαν [Σχήμα 113]. Από το συγκεκριμένο ύψος της Θηβών και μέχρι το επόμενο σημείο που θα αναλυθεί παρακάτω, αυτό το τμήμα του δρόμου αποτελεί την φυσική κοίτη του ρέματος η οποία, όπως αναφέρθηκε και παραπάνω, είναι τελείως καλυμμένη. Από την επί τόπου επίσκεψη στην ευρύτερη περιοχή διαπιστώθηκε ότι το δίκτυο των ομβρίων υδάτων είναι κατασκευασμένο πολύ αραιά και ειδικά από τη συμβολή των δύο κλάδων (2<sup>ης</sup> και 3<sup>ης</sup> τάξης) το δίκτυο είναι ακόμα πιο αραιό. Στο Σχήμα 114 έχουν αριθμηθεί οι σχάρες που βρίσκονται επί της οδού Θηβών και είναι εμφανές ότι το δίκτυο των ομβρίων είναι ανεπαρκές.

Σχήμα 113: Ο μεγάλος όγκος νερού επί της Θηβών και τα ακινητοποιημένα οχήματα (Πηγή διαδικτυο: <https://www.youtube.com/watch?v=XnyonaekL1E>)

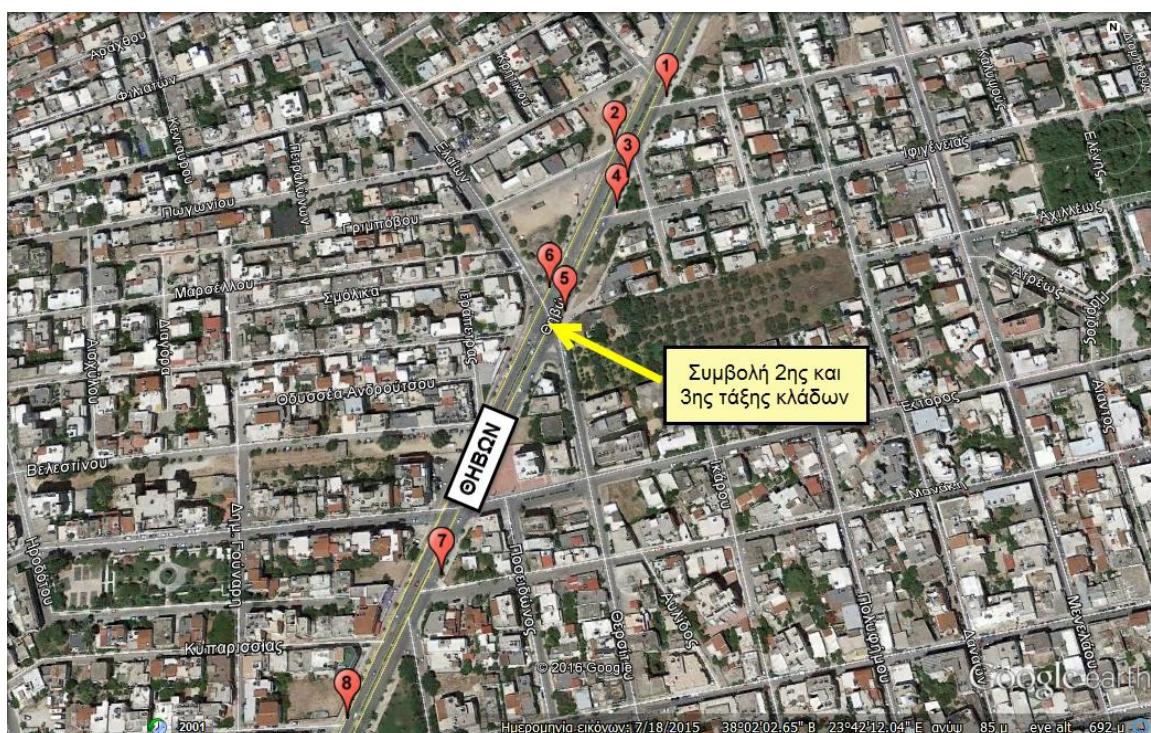
Σχήμα 114: Πλήθος σχαρών αποστράγγισης στον οδό Θηβών (με κόκκινες υποσημειώσεις) και το σημείο συμβολής των δύο κλάδων του υδρογραφικού δικτύου (Πηγή: Google Earth)

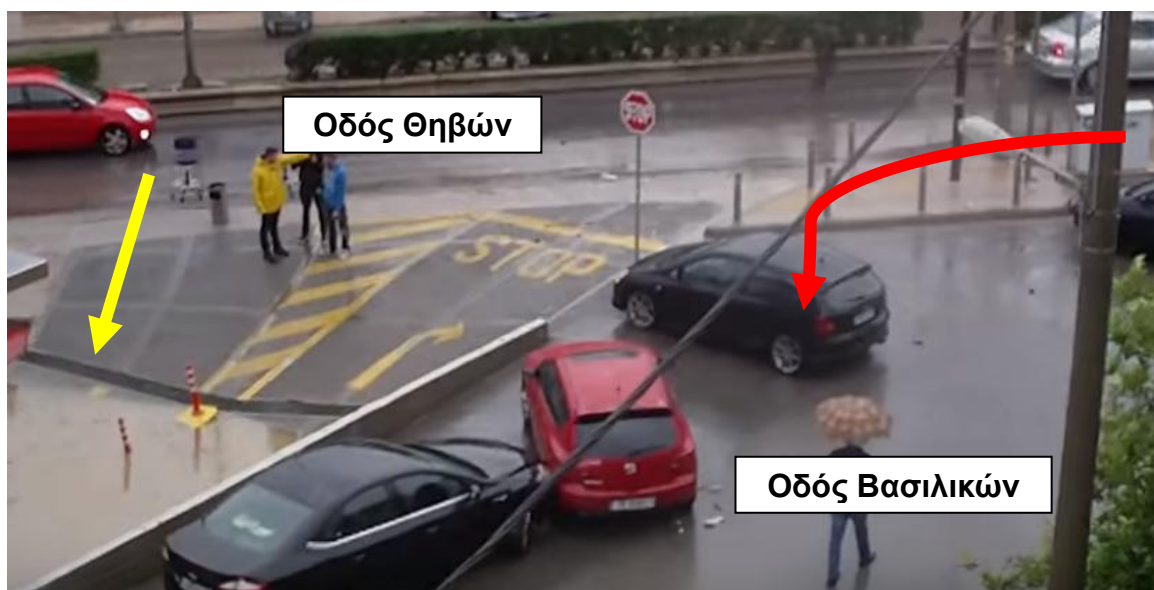
Ο όγκος του νερού που έρρεε από το προηγούμενο σημείο κατευθυνόταν στο σημείο που θα μελετηθεί εδώ. Στην ευρύτερη περιοχή που μελετάται, η φυσική ροή του υδρογραφικού δικτύου έκανε στροφή από την οδό Θηβών στην οδό Βασιλικών [Σχήμα 115]. Στο σημείο αυτό βρίσκεται ένα σούπερ μάρκετ. Συγκεκριμένα, στη θέση αυτή βρίσκεται το υπόγειο πάρκινγκ του καταστήματος. Η είσοδος του πάρκινγκ έχει πολύ μεγάλη κλίση και αυτός ήταν ένας λόγος που συνέβαλε στο ότι πλημμύρισε. Ο όγκος του νερού που ήταν πολύ μεγάλος ήταν ένας ακόμη λόγος ο οποίος συνέβαλε στο πλημμυρικό επεισόδιο. Έτσι, πλημμύρισαν και τα τρία υπόγεια επίπεδα. Η στάθμη του νερού ανέβηκε πολύ γρήγορα με αποτέλεσμα οι άνθρωποι που βρέθηκαν εκεί να σχηματίσουν αλυσίδα για να καταφέρουν να βγουν από το γκαράζ. Αυτόπτες μάρτυρες αναφέρουν ότι μια γυναίκα χρειάστηκε να διασωθεί από τους συμπολίτες της καθώς στιγμιαία την παρέσυρε το νερό. Η Πυροσβεστική Υπηρεσία που έφτασε στο σημείο πραγματοποίησε άντληση των υδάτων καθώς είχε καλυφθεί όλος ο υπόγειος χώρος με νερό. Καθώς απομακρυνόταν το νερό, έγιναν εμφανείς οι ζημιές. Παρατηρήθηκαν αυτοκίνητα αναποδογυρισμένα και στοιβαγμένα το ένα πάνω στο άλλο [Σχήμα 116]. Το νερό και οι λάσπες είχαν μπει στο εσωτερικό των αυτοκινήτων καταστρέφοντάς τα. Μετά το πέρας της άντλησης των υδάτων η Πυροσβεστική Υπηρεσία χρειάστηκε να ψάξει όλα τα οχήματα για τυχόν εγκλωβισμένους ανθρώπους.

Σχήμα 115: Με κίτρινο βέλος διακρίνεται το πλημμυρισμένο υπόγειο πάρκινγκ του σούπερ μάρκετ. Με κόκκινο βέλος η κατεύθυνση ροής του νερού, καθώς από την οδό Θηβών στρίβει στην οδό Βασιλικών (Πηγή διαδικτυο: <https://www.youtube.com/watch?v=it2omll-RH0>)

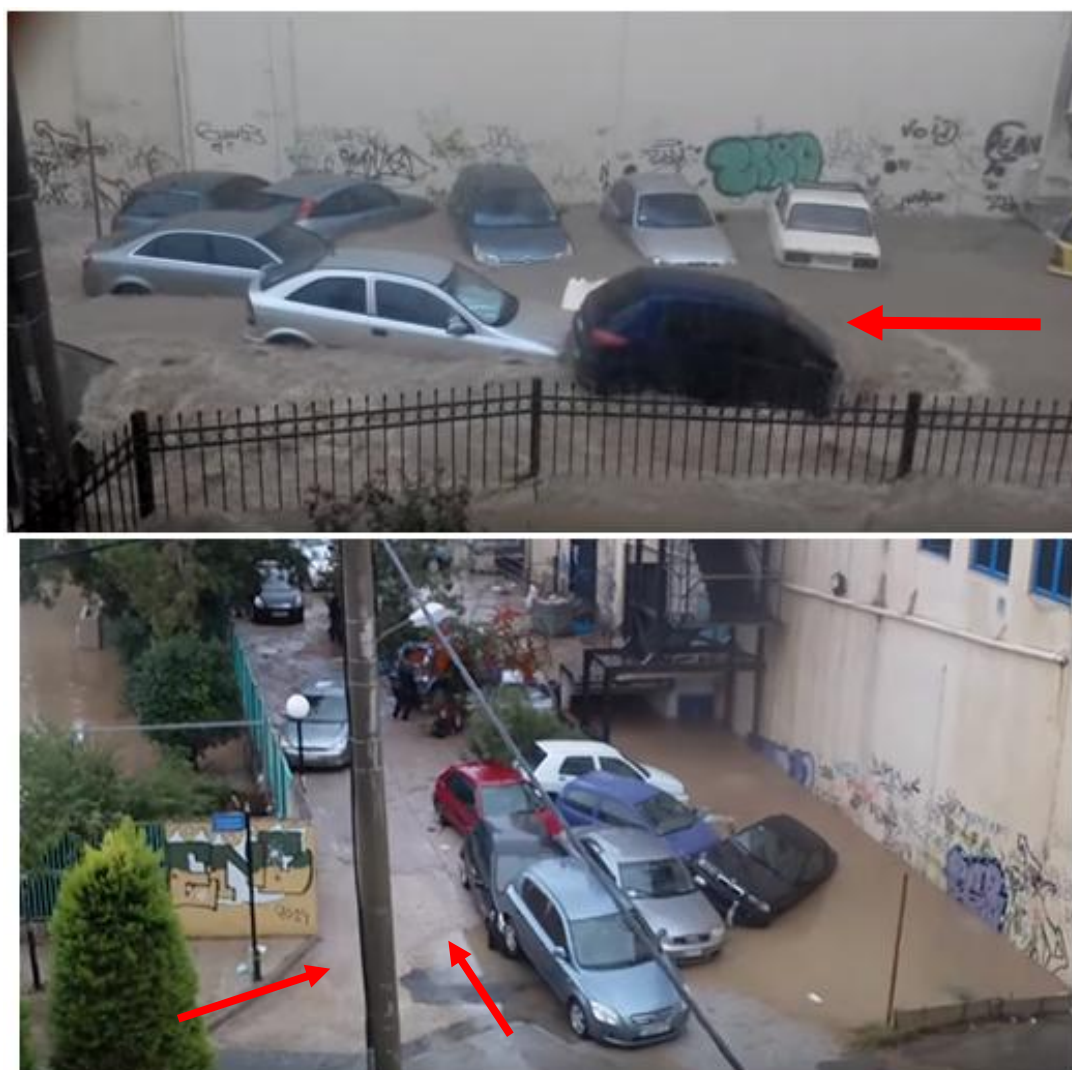
Σχήμα 118: Η οδός Βασιλικών πλημμυρισμένη. Διακρίνονται τα οχήματα που παρασύρθηκαν. Με κόκκινο βέλος η κατεύθυνση ροής του νερού (Πηγή διαδικτυο: <https://www.youtube.com/watch?v=uA1Tq6XF0ts>, <https://www.youtube.com/watch?v=it2omll-RH0>)

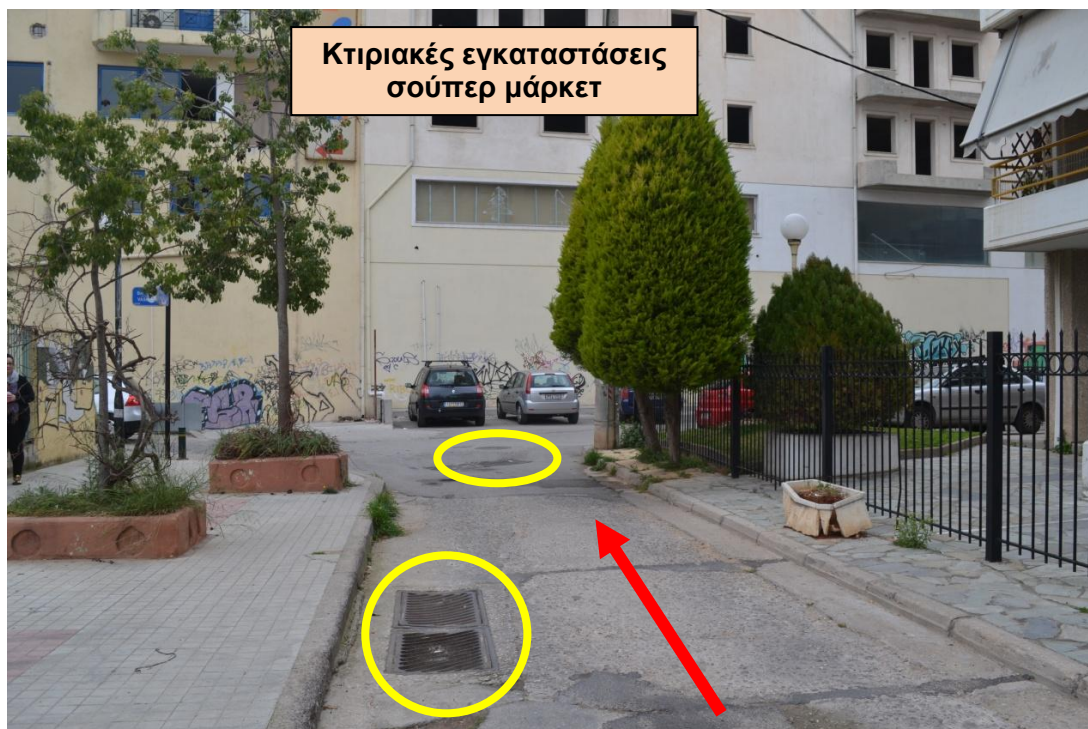
Από την επί τόπου μελέτη διαπιστώθηκε ότι οι κτιριακές εγκαταστάσεις του σούπερ μάρκετ έπαιξαν σημαντικό ρόλο στη βαρύτητα της πλημμύρας στη θέση αυτή, καθώς είναι χτισμένες κάθετα στην οδό Πρωτεσιλάου και κατ' επέκταση κάθετα στην φυσική ροή του νερού [Σχήμα 119]. Επιπρόσθετα, το γεγονός ότι η οδός Βασιλικών, ενώ αποτελεί τη φυσική κοίτη του υδρογραφικού δικτύου, είναι πλήρως καλυμμένη, συνέβαλλε στην ένταση του πλημμυρικού γεγονότος. Παρατηρήθηκε ότι κατά μήκος της οδού Πρωτεσιλάου υπάρχει καλά ανεπτυγμένο δίκτυο σχαρών για τα όμβρια ύδατα. Ωστόσο, η ένταση του μετεωρολογικού φαινομένου ήταν τέτοια που το αποστραγγιστικό δίκτυο δεν ήταν επαρκές.

Σχήμα 119: Οι κτιριακές εγκαταστάσεις που βρίσκονται κάθετα στη ροή του νερού (κόκκινο βέλος). Με κίτρινο περίγραμμα επισημαίνονται οι σχάρες αποστράγγισης επί της οδού Πρωτεσιλάου

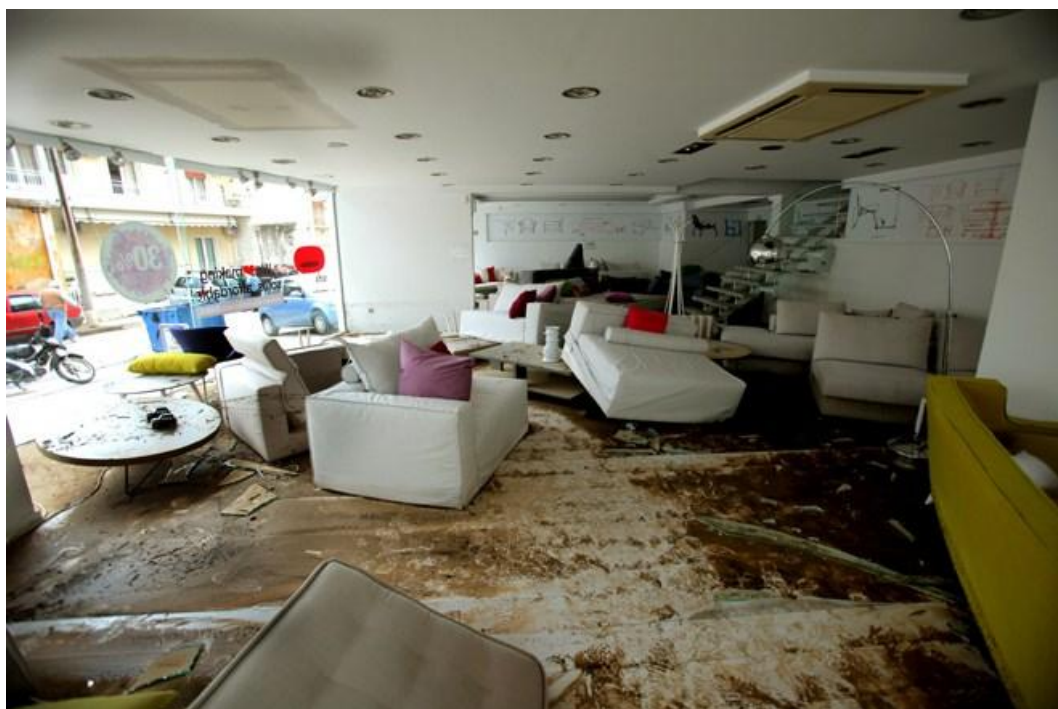
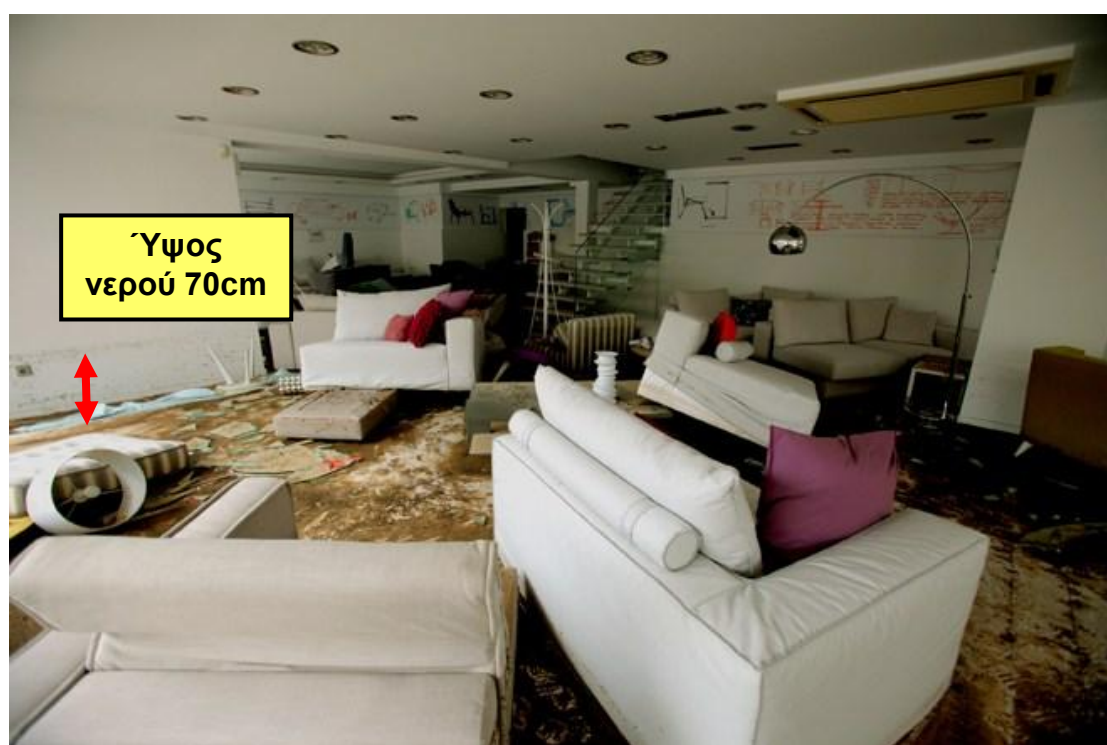
Ο μεγάλος όγκος του νερού που έρρεε στην οδό Βασιλικών, λόγω της κατηφορικής κλίσης του εδάφους κατέληγε στην οδό Ιδομενέως. Στη γωνία των οδών Ιδομενέως και Οδυσσέως, βρίσκεται ένα κατάστημα επίπλων το οποίο υπέστη πολλές ζημιές. Ένα αυτοκίνητο έπεσε πάνω στη βιτρίνα του καταστήματος και την έσπασε με αποτέλεσμα να μπει μέσα στο μαγαζί μεγάλος όγκος νερού και να καταστραφεί όλο το εμπόρευμα [Σχήμα 120]. Όπως ανέφερε υπάλληλος του καταστήματος το ύψος του νερού μέσα στο κατάστημα έφτασε περίπου τα 70cm. Στους γύρω δρόμους, και συγκεκριμένα στη συμβολή των οδών Ιδομενέως και Βασιλικών, το ύψος του νερού έφτασε σχεδόν το 1m. Η τόσο μεγάλη συσσώρευση νερού στο συγκεκριμένο σημείο οφείλεται σε μεγάλο βαθμό στη μορφολογία της περιοχής καθώς επίσης και στο γεγονός ότι η φυσική κοίτη του ρέματος πριν μπαζωθεί, πέρανε από το συγκεκριμένο σημείο. Το ρέμα που κανονικά θα διέσχιζε τη συγκεκριμένη περιοχή αποτελεί τη συνέχεια του κλάδου του υδρογραφικού δικτύου που διασχίζει τη Θηβών και περιγράφηκε λίγο παραπάνω [Σχήμα 121].

Σχήμα 120: Ζημιές στο κατάστημα επίπλων. Το ύψος του νερού έφτασε τα 70cm (Πηγή διαδικτυο: <http://www.zougla.gr/>)

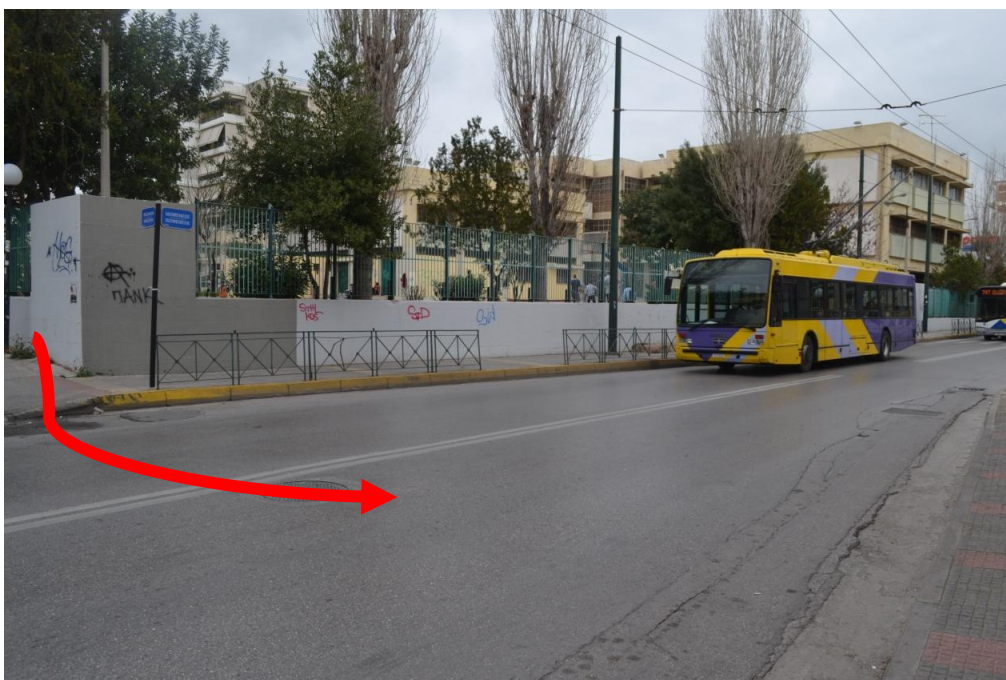
Η δόμηση στην περιοχή έχει γίνει με τρόπο που πολλές δεκαετίες νωρίτερα και πριν χτιστεί τόσο εντατικά η περιοχή, άφηνε τη ροή του νερού ελεύθερη. Ωστόσο σήμερα η πυκνή αυτή δόμηση την εμποδίζει. Συγκεκριμένα, το οικοδομικό τετράγωνο στο οποίο ανήκει το κατάστημα επίπλων είναι χτισμένο κάθετα στην ροή του νερού. Παράλληλα, διαπιστώθηκε ότι το αποστραγγιστικό δίκτυο σε αυτή τη θέση είναι ελλιπές έως ανύπαρκτο.

Σχήμα 121: Η οδός Ιδομενέως. Με κόκκινο βέλος απεικονίζεται η κατεύθυνση ροής του νερού. Το νερό ρέει σε συνέχεια από την Θηβών

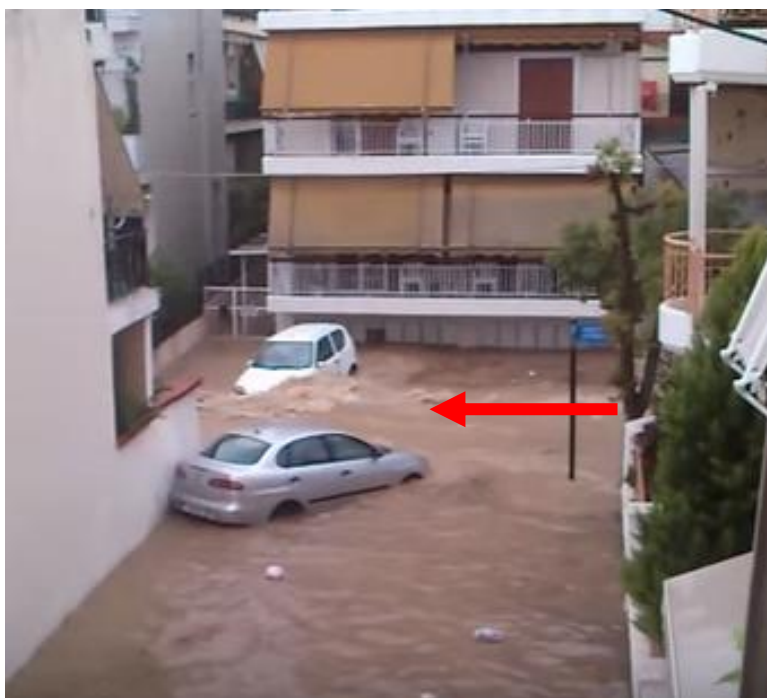
Η συνέχεια της φυσικής ροής του ρέματος, πριν αυτό μπαζωθεί, ήταν προς την οδό Οδυσσέως. Έτσι, και σε αυτόν το δρόμο η ποσότητα του νερού που συγκεντρώθηκε κατά τη διάρκεια της βροχόπτωσης ήταν πολλή μεγάλη [Σχήμα 122, Σχήμα 123]. Από βίντεο που δημοσιεύτηκε από κατοίκους της περιοχής, το οποίο είναι μαγνητοσκοπημένο από τη συμβολή των οδών Οδυσσέως και Απόλλωνος, διαπιστώνεται ότι το ύψος του νερού έφτασε τα 70-80cm. Μια μεγάλη σε ηλικία κάτοικος της περιοχής η οποία μένει επί της οδού Οδυσσέως πολλές δεκαετίες, αναφέρει ότι όταν υπάρχει έντονη βροχόπτωση αντιμετωπίζουν σοβαρά προβλήματα πλημμύρας. Η ίδια κάτοικος αναφέρει ότι το σπίτι της έχει πλημμυρίσει πολλές φορές. Επίσης, ανέφερε ότι κατά τη μεγάλη πλημμύρα του 1961 (6 Νοεμβρίου 1961, σύμφωνα με το ιστορικό πλημμυρών), πνίγηκαν πέντε άτομα σε ένα σπίτι στην απέναντι πλευρά του δρόμου.

Σχήμα 122: Ροή νερού στην οδό Οδυσσέως (Πηγή διαδικτυο:  
<https://www.youtube.com/watch?v=TK3Sa9DkF7A>)

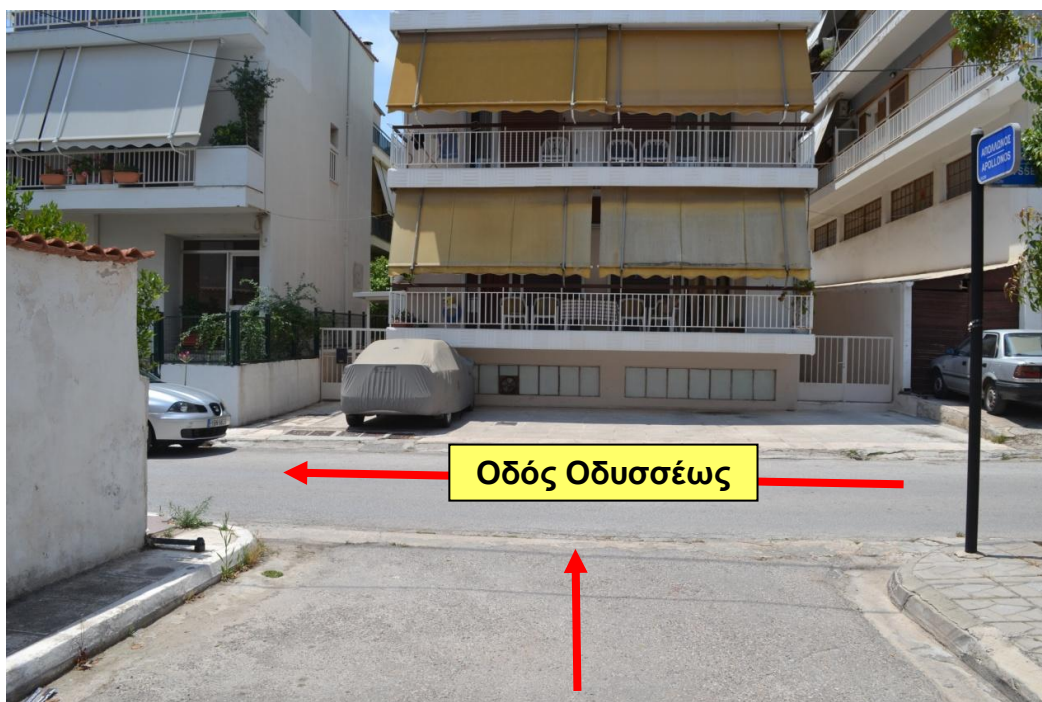
Σχήμα 123: Η κατεύθυνση ροής του νερού στην οδό Οδυσσέως

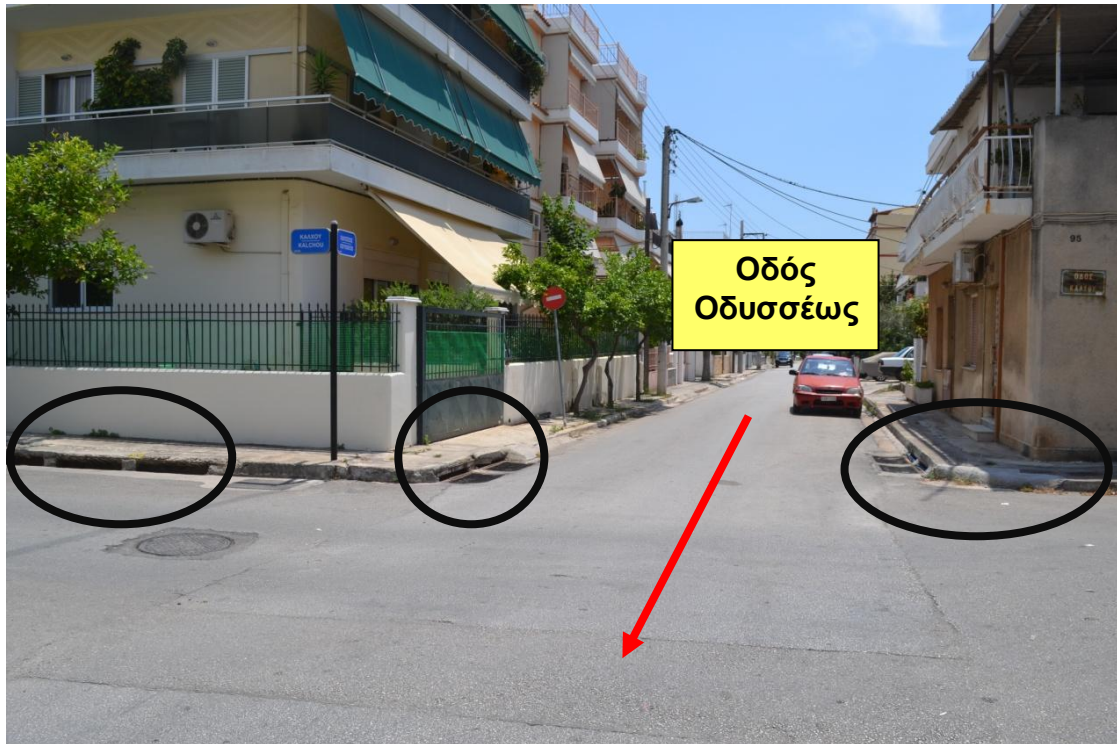
Στην επί τόπου μελέτη στην περιοχή 1,5 χρόνο μετά το συμβάν, διαπιστώθηκε ότι το πλάτος του δρόμου είναι μικρό και γενικά η δόμηση στο σημείο είναι αρκετά πυκνή. Έτσι, σε ακραία ύψη βροχής η στάθμη του νερού ανεβαίνει πολύ γρήγορα και σε αρκετό ύψος. Επιπρόσθετα, διαπιστώθηκε ότι υπάρχουν σχάρες για την αποστράγγιση των υδάτων, οι οποίες είναι τοποθετημένες μόνο στις διασταυρώσεις της οδού Οδυσσέως με τις κάθετες οδούς [Σχήμα 124]. Συνεπώς, η υποδομή για την αποστράγγιση των υδάτων στο συγκεκριμένο δρόμο που αποτελεί την κοίτη του ρέματος δεν επαρκεί. Τέλος, η μορφολογική κλίση του εδάφους στην ευρύτερη περιοχή γύρω από την οδό Οδυσσέως είναι αρκετά μικρή με αποτέλεσμα να ευνοείται η συσσώρευση του νερού [Σχήμα 112].

Σχήμα 124: Η κατεύθυνση ροής του νερού στην Οδό Οδυσσέως απεικονίζεται με κόκκινο βέλος. Στο μαύρο περίγραμμα επισημαίνονται οι σχάρες αποστράγγισης στις κάθετες οδούς

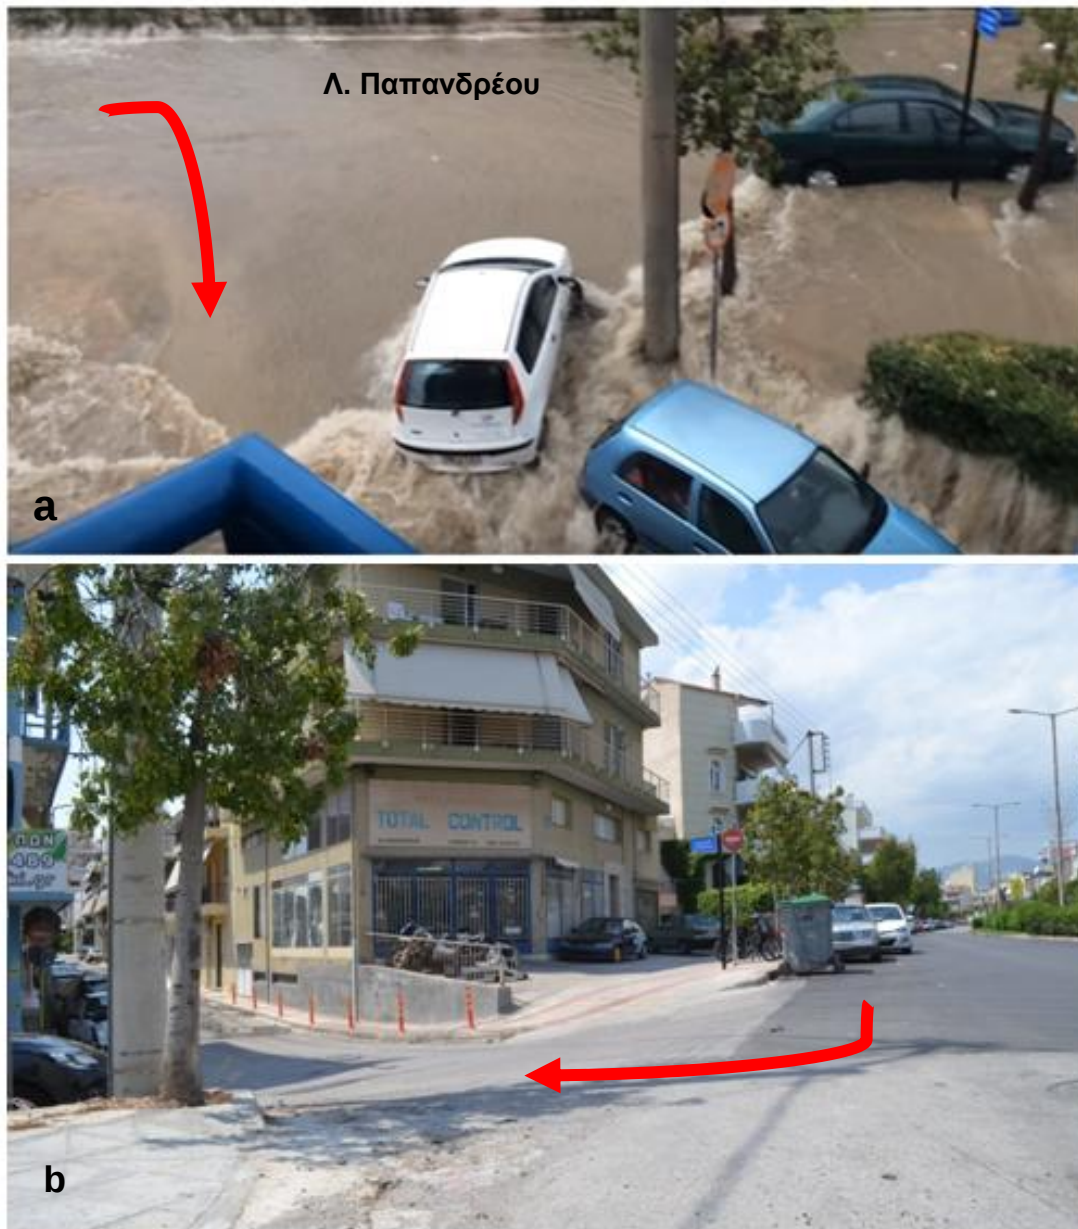
Σχήμα 126: α) και β) Η συμβολή των οδών Αγ. Λαύρας και Λ. Παπανδρέου. Με κόκκινο βέλος απεικονίζεται η κατεύθυνση ροής του νερού από την Λ. Παπανδρέου προς την οδό Αγ. Λαύρας (Πηγή διαδικτυο για την εικόνα α): [https://www.youtube.com/watch?v=g\\_xTdPdEPfc](https://www.youtube.com/watch?v=g_xTdPdEPfc))

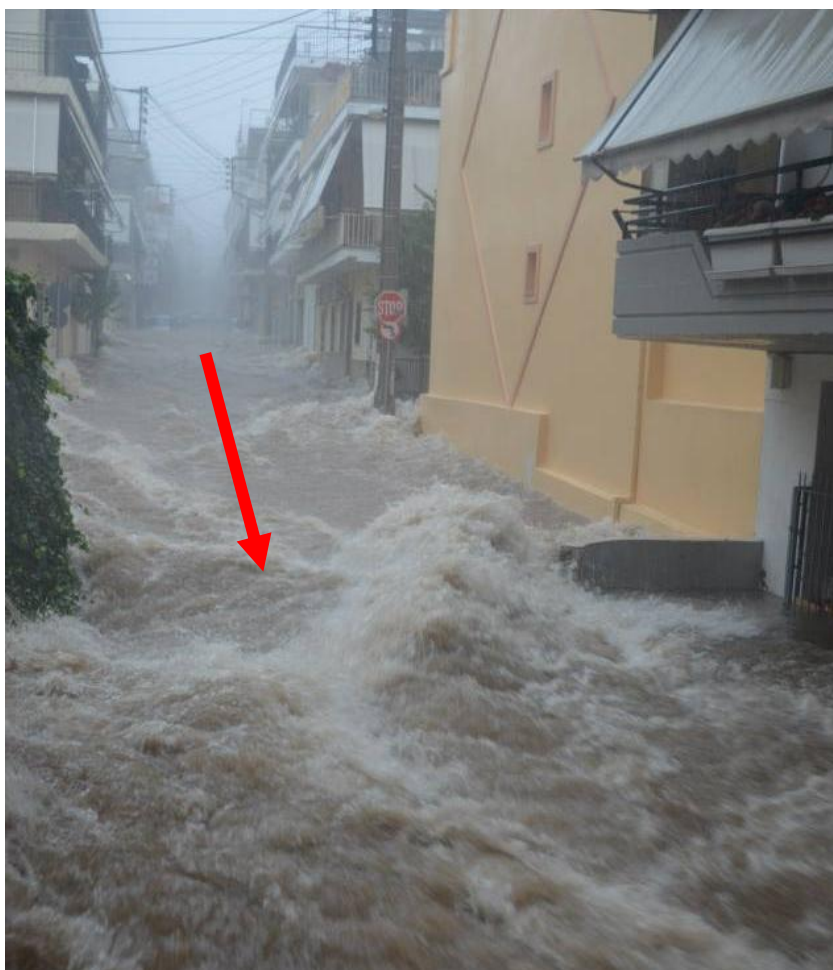
Στην οδό Ξάνθου υπήρξε η κύρια ροή του νερού καθώς ο δρόμος αυτός αποτελεί την φυσική κοίτη του ρέματος πριν αυτό μπαζωθεί [Σχήμα 127]. Όπως φαίνεται στο Σχήμα 128 το νερό ήταν πολύ ορμητικό. Το γεγονός ότι η οδός αυτή αποτελούσε την κοίτη του ρέματος, αλλά και λόγω της σημαντικής κλίσης που υπάρχει, το νερό αποκτά γρήγορα μεγάλη ταχύτητα και ορμή. Την ημέρα του συμβάντος μια διάσωση πραγματοποιήθηκε στο σημείο. Μια κοπέλα επιχείρησε να διασχίσει το δρόμο με το όχημα της, με αποτέλεσμα να την παρασύρει το νερό και να την σταματήσει λίγα μέτρα πιο κάτω πάνω σε ένα τοίχιο. Χάρη στο τοίχιο, το οποίο έσπασε, οι κάτοικοι της περιοχής κατάφεραν να την απομακρύνουν από το όχημά της [Σχήμα 131]. Την ημέρα του πλημμυρικού γεγονότος το ύψος του νερού έφτασε περίπου στα 80cm και σε κάποια σημεία σχεδόν το 1m. Ένα αυτοκίνητο παρασύρθηκε από λίγο πιο πάνω και λόγω της μεγάλης ορμής του νερού, έσπασε το τοίχιο στην πυλωτή μιας πολυκατοικίας.

Σχήμα 128: Ορμητικό νερό ρέει στην οδό Ξάνθου. Με κόκκινο απεικονίζεται η κατεύθυνση ροής του νερού (Πηγή: Φωτογραφία Σπύρου Κύκνα)

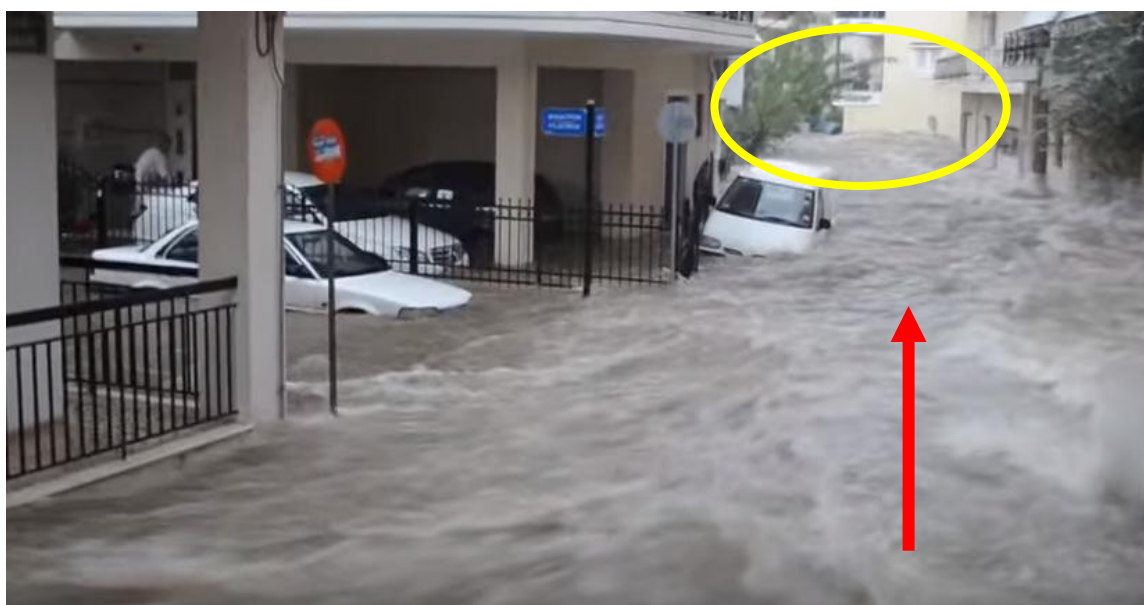
Διαπιστώθηκε ότι στην οδό Ξάνθου αλλά και στις κάθετες προς αυτήν οδούς υπάρχουν σχάρες για την αποστράγγιση των υδάτων, ωστόσο δεν επαρκούν. Επίσης, η δόμηση στην περιοχή είναι αρκετά πυκνή με αποτέλεσμα οι δρόμοι να έχουν μικρό πλάτος. Διαπιστώθηκε ότι στη θέση που μελετάται, το πλάτος του δρόμου μικραίνει ακόμα περισσότερο καθώς υπάρχουν αυλές σπιτιών που ουσιαστικά καλύπτουν τις άκρες του δρόμου, και αυτός είναι ένας ακόμη λόγος για τον οποίο το νερό στο σημείο αυτό αποκτά ακόμα μεγαλύτερη ταχύτητα και ορμή. Επιπρόσθετα, περπατώντας την οδό Ξάνθου προς τα κατάντι διαπιστώνεται ότι η δόμηση είναι άναρχη με αποτέλεσμα να αποκόπτεται η φυσική ροή του νερού και να παρουσιάζονται φαινόμενα πλημμύρας [**Σχήμα 129**]. Η θέση αυτή θα αναφερθεί παρακάτω.

Σχήμα 129: Σπίτια τα οποία ανακόπτουν τη φυσική ροή του νερού (Πηγή διαδικτυο: <https://www.youtube.com/watch?v=lwNfKcjR8cQ>)

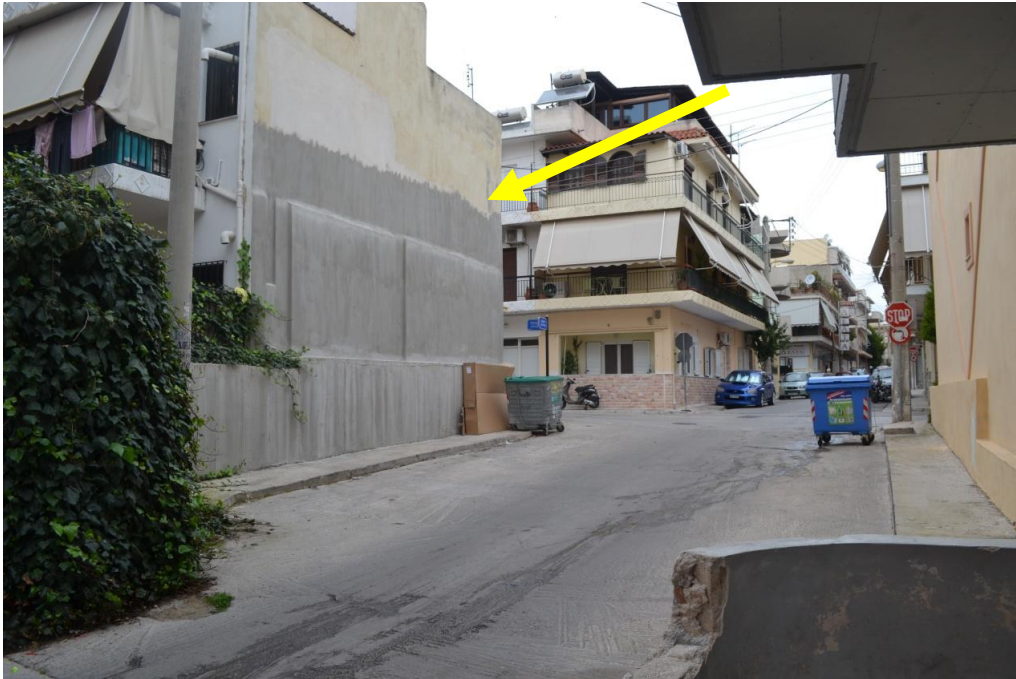
Κατά την επίσκεψη στο σημείο 1,5 χρόνο μετά, κατόπιν επικοινωνίας με τους κατοίκους αυτοί ανέφεραν ότι στη συμβολή των οδών Ξάνθου και Φυλλίδος, μέχρι το 2012 ήταν χτισμένο ένα σπίτι πάνω σε μια μικρή γέφυρα [**Σχήμα 130**]. Το 2012 το σπίτι γκρεμίστηκε καθώς δεν ζούσε πλέον ο ιδιοκτήτης. Όπως ανέφεραν, η οδός Ξάνθου αντιμετώπιζε πάντα προβλήματα πλημμύρας ακόμα και αν η βροχόπτωση είναι μικρής διάρκειας. Ωστόσο, από το 2012 και έπειτα το πρόβλημα έχει ενταθεί καθώς δεν υπάρχει πλέον το κτίσμα το οποίο μέχρι τότε έκοβε σε σημαντικό βαθμό την ποσότητα του νερού που έρρεε στην οδό.

Σχήμα 130: Διακρίνεται η παλιά κατασκευή του σπιτιού που ήταν χτισμένο πάνω σε γέφυρα

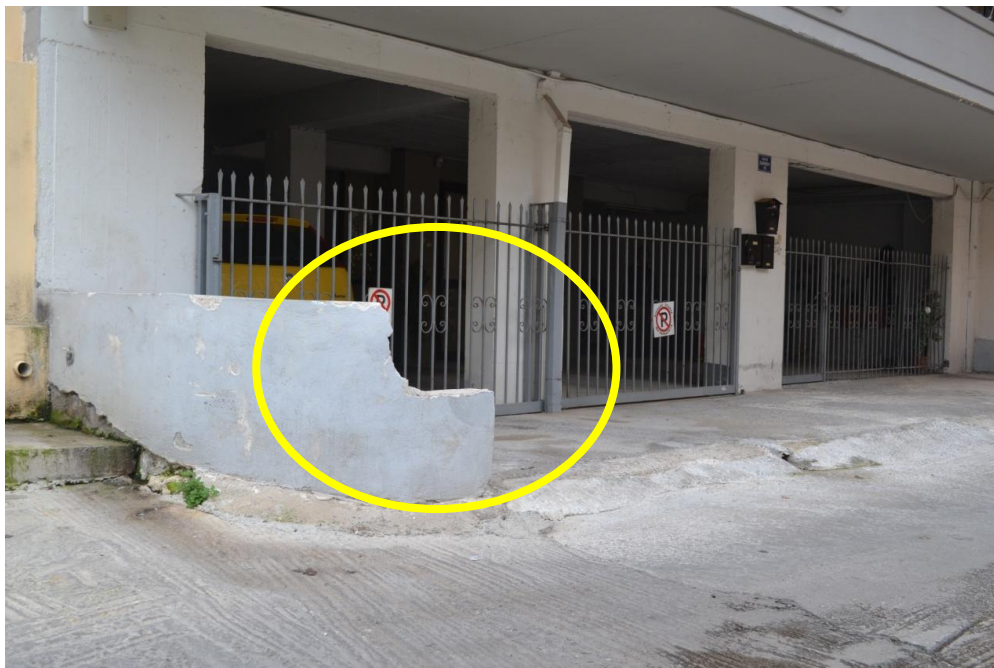
Σχήμα 131: Το τοίχιο που έσπασε από το αυτοκίνητο

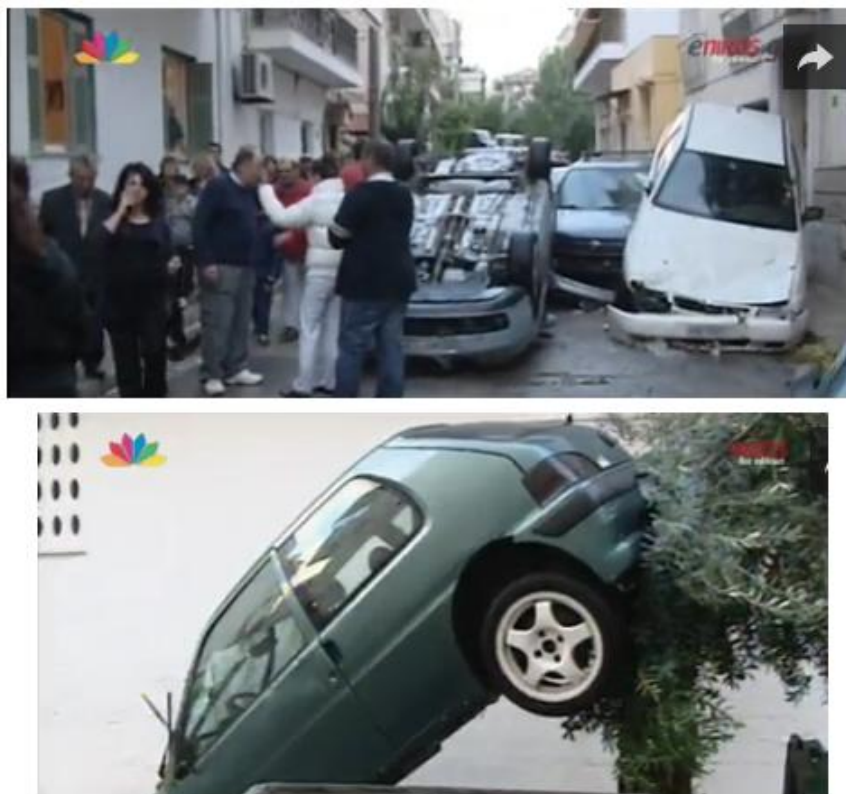
αναποδογύρισαν. Ένα αυτοκίνητο ήταν παρκαρισμένο στο ύψος της συμβολής των οδών Ξάνθου και Φυλλίδος και καθώς παρασύρθηκε από το ορμητικό νερό βρέθηκε πάνω σε μια ελιά στη συμβολή των οδών Ξάνθου και Φιλιππιάδος [Σχήμα 132]. Στη οδό Φιλιππιάδος 50, μια πυλωτή γέμισε με νερό ύψους πάνω από 1m, και τελικά λόγω του μεγάλου όγκου έσπασε ένας τοίχος με αποτέλεσμα να περάσουν τα νερά στον ακάλυπτο χώρο και τελικά να καταλήξουν στην οδό Χίου [Σχήμα 133]. Η οδός Χίου βρίσκεται ένα οικοδομικό τετράγωνο κάτω από την οδό Φιλιππιάδος [Σχήμα 134].

Σχήμα 132: Αναποδογυρισμένα οχήματα λόγω του ορμητικού νερού στην οδό Φιλιππιάδος (Πηγή διαδικτυο: <http://www.enikos.gr/>)

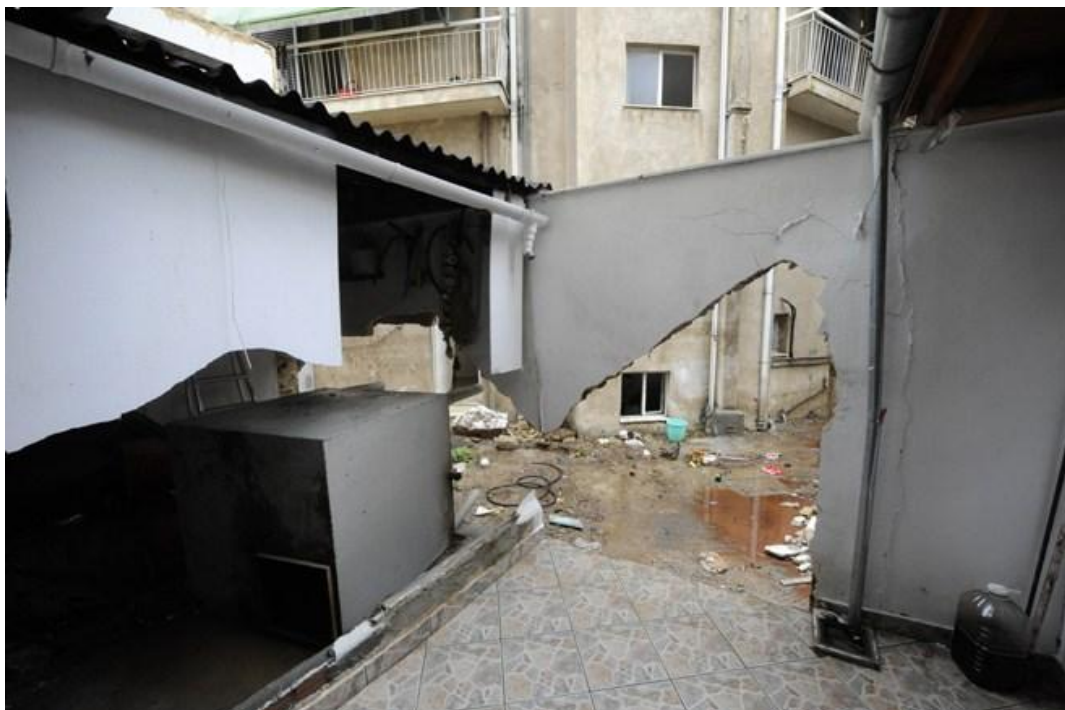
Σχήμα 133: Ο τοίχος που έσπασε και τα νερά πέρασαν στον ακάλυπτο (Πηγή διαδικτυο: <http://www.zougla.gr/> )

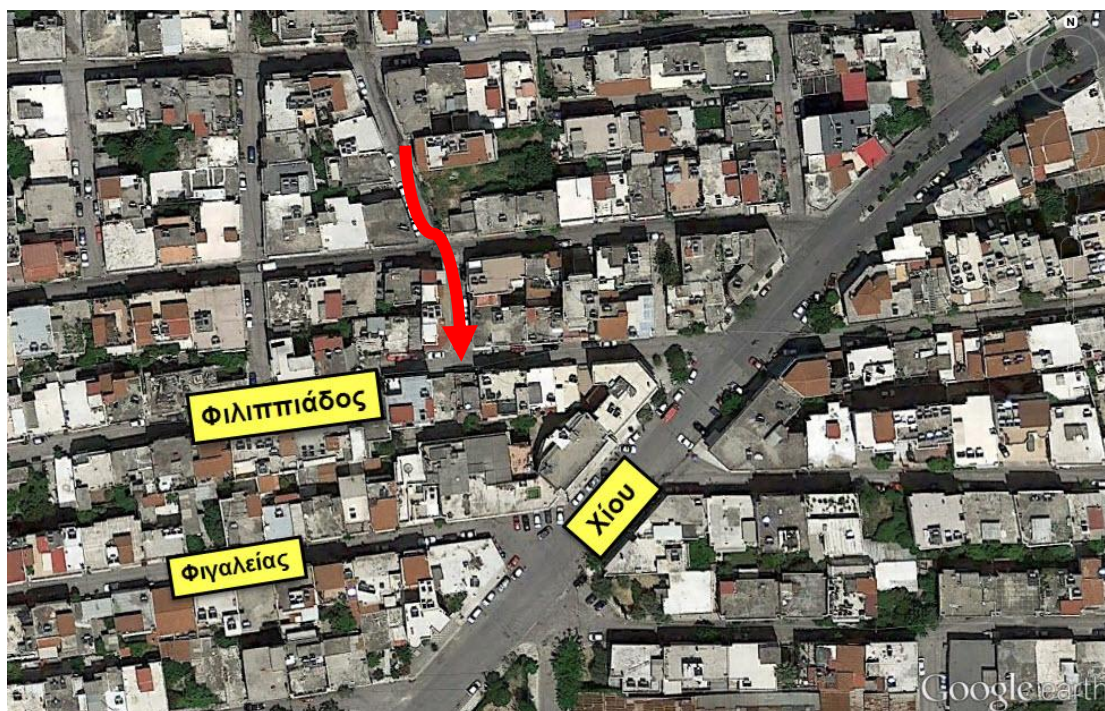
Σχήμα 134: Η πορεία του νερού επί της οδού Ξάνθου όπου τελικά κατέληξε στην οδό Φιλιππιάδος και από εκεί στη συμβολή των Οδών Χίου και Φιγαλείας (Πηγή: Google Earth)

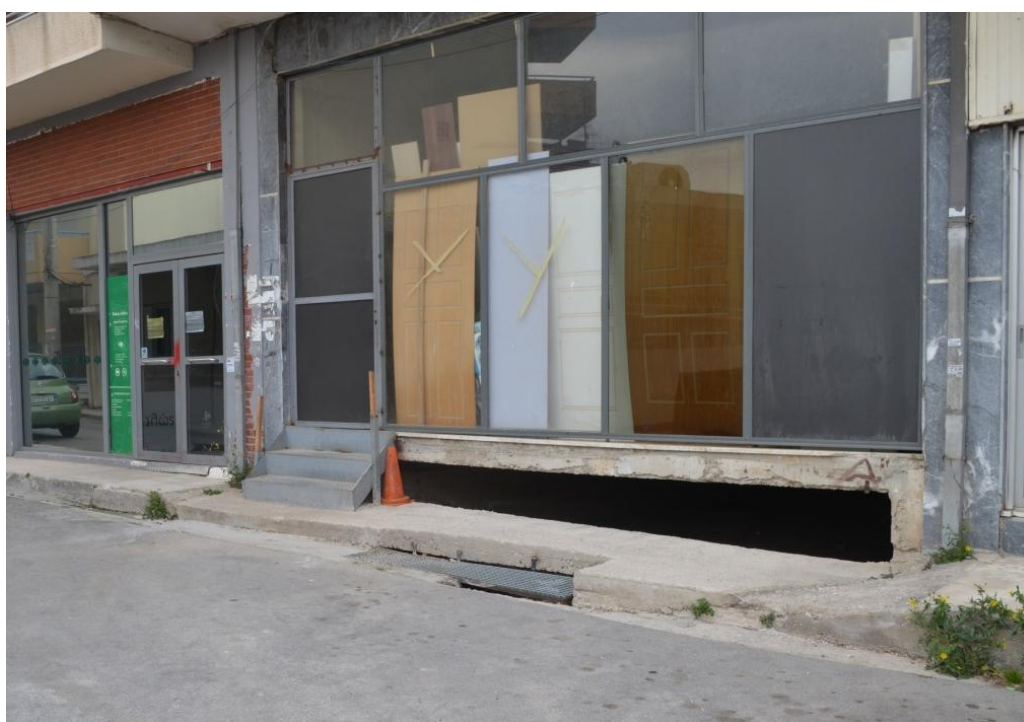
Τα σπίτια που είναι χτισμένα επί της οδού Φιλιππιάδος, και ακριβώς στη συμβολή της με την οδό Ξάνθου, είναι κολλητά το ένα με το άλλο. Στο σημείο αυτό υπάρχουν 2 ειδικά διαμορφωμένες τρύπες-αγωγοί στα θεμέλια των σπιτιών οι οποίες έχουν γίνει για να απορρέει το νερό της βροχής. Ο δεξιός αγωγός έχει ύψος 1,30cm και πλάτος 1,47cm, ενώ ο αριστερός αγωγός έχει ύψος 1,15cm και πλάτος 2,60cm [Σχήμα 135]. Παρατηρήθηκε ότι προς το εσωτερικό τους οι διαστάσεις αυτές μειώνονται και πιθανόν να καταλήγουν σε έναν ενιαίο χώρο. Η άλλη πλευρά των αγωγών βρίσκεται επίσης στα θεμέλια του κτιρίου αλλά στο πίσω οικοδομικό τετράγωνο, και συγκεκριμένα στη συμβολή των οδών Χίου και Φιγαλείας [Σχήμα 136]. Στα θεμέλια του σπιτιού το οποίο βρίσκεται στη συμβολή των δύο οδών, διαπιστώθηκε ότι έχει κατασκευαστεί ένας ενιαίος χώρος για την απορροή του νερού και από το σημείο αυτό και κατάντι ο όγκος του νερού διοχετεύεται μέσα σε 3 αγωγούς κάτω από το οδόστρωμα της οδού Φιγαλείας και από εκεί συνεχίζει την πορεία του μέσα από το αποστραγγιστικό δίκτυο της περιοχής. Οι αγωγοί αυτοί είναι διαμέτρου περίπου 30cm.

Σχήμα 136: Οι αγωγοί που καταλήγουν σε ενιαίο χώρο κάτω από τα θεμέλια της οικοδομής στη συμβολή των οδών Χίου και Φιγαλείας

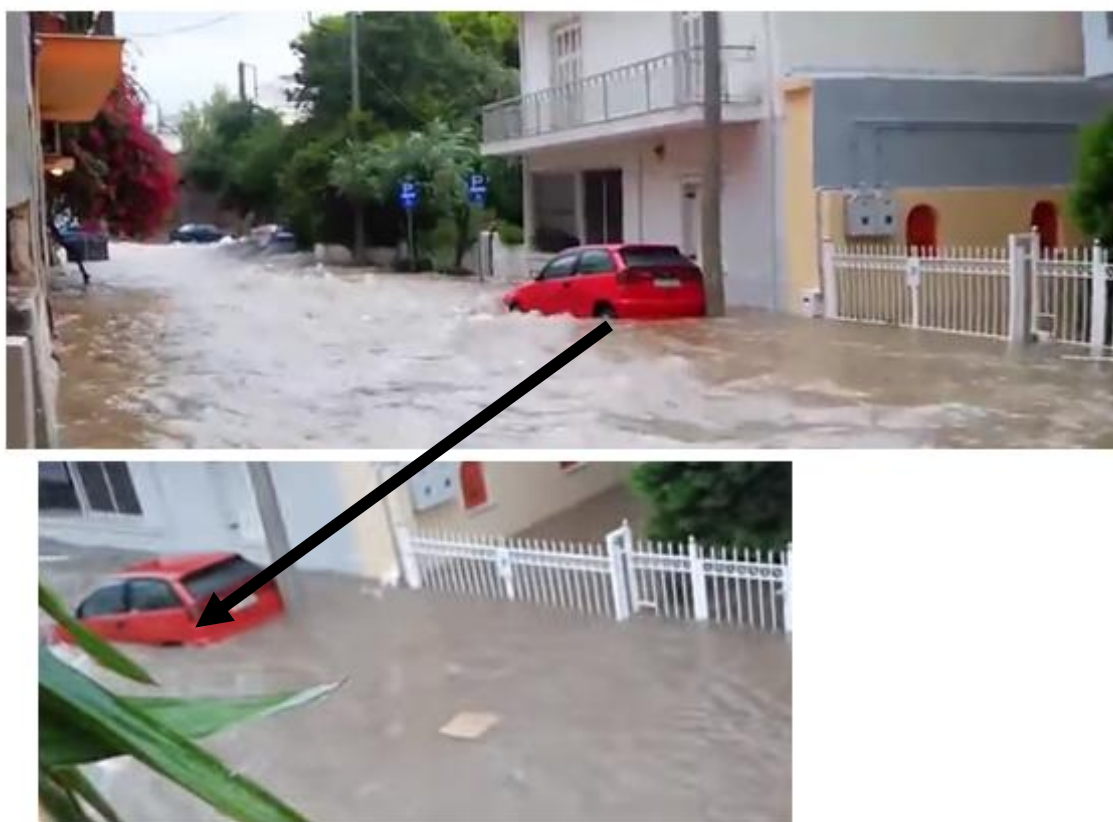
περνούσε η ώρα η στάθμη του νερού ανέβηκε αρκετά [Σχήμα 137, Σχήμα 138]. Υπολογίζεται ότι η στάθμη του νερού έφτασε περίπου τα 50-60cm στην οδό Φανερωμένης [Σχήμα 139a]. Ωστόσο, στη συμβολή των οδών Φανερωμένης, Χατζηδάκη και Φίλωνος η στάθμη του νερού έφτασε περίπου τα 90cm [Σχήμα 139b].

Σχήμα 137: Γρήγορη άνοδος της στάθμης του νερού στην οδό Φανερωμένης (Πηγή διαδικτυο: <https://www.youtube.com/watch?v=vWfRHUiTuZo>)

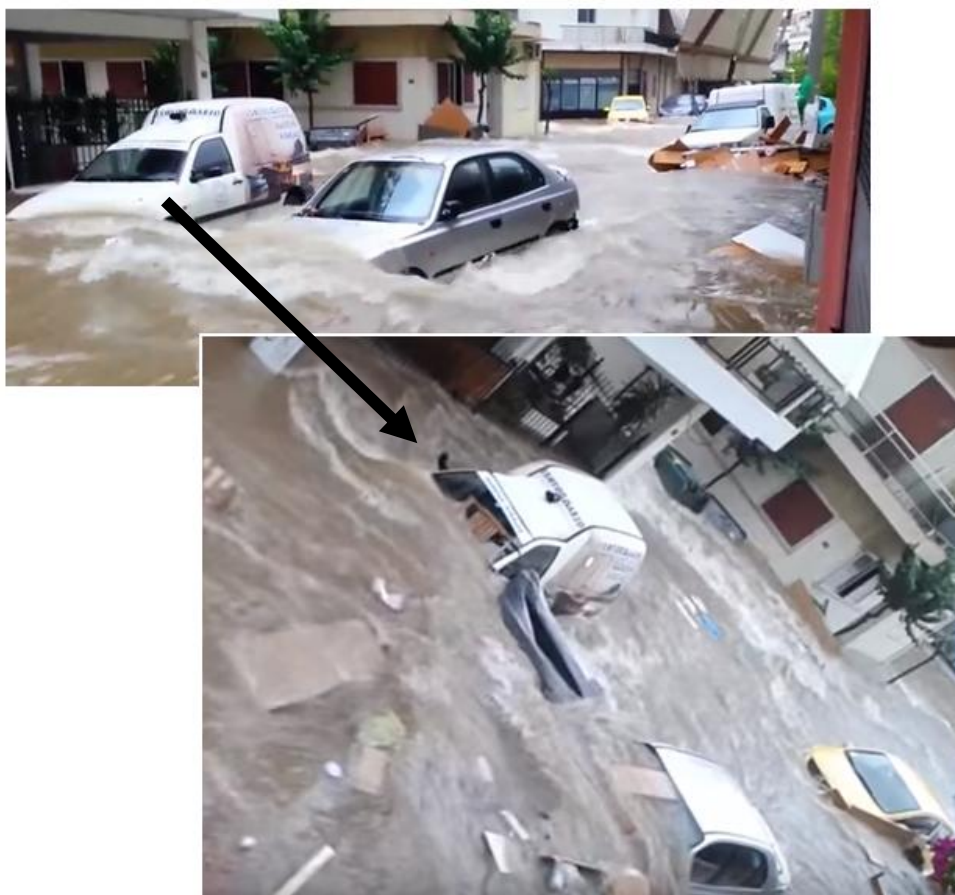
Σχήμα 138: Γρήγορη άνοδος της στάθμης του νερού στη συμβολή των οδών Φανερωμένης, Χατζηδάκη και Φίλωνος (Πηγή διαδικτυο: <https://www.youtube.com/watch?v=vWfRHUiTuZo>)
