**ΕΘΝΙΚΟ ΚΑΙ  
ΚΑΠΟΔΙΣΤΡΙΑΚΟ  
ΠΑΝΕΠΙΣΤΗΜΙΟ ΑΘΗΝΩΝ**

## **ΜΕΤΑΠΤΥΧΙΑΚΗ ΔΙΑΤΡΙΒΗ ΕΙΔΙΚΕΥΣΗΣ**

**Μελέτη της συνεργιστικής δράσης των διαφόρων παραγόντων που  
οδήγησαν στην πλημμύρα στη Δυτική Αττική, τον Οκτώβριο του  
2014**

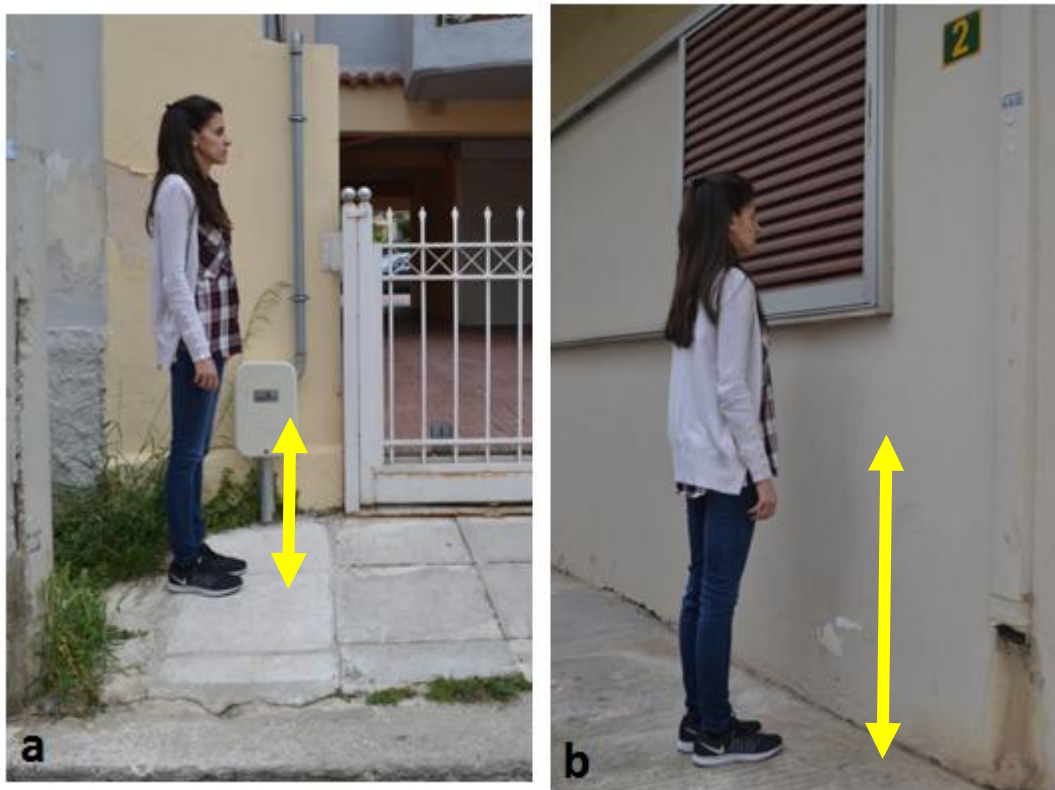
περνούσε η ώρα η στάθμη του νερού ανέβηκε αρκετά [Σχήμα 137, Σχήμα 138]. Υπολογίζεται ότι η στάθμη του νερού έφτασε περίπου τα 50-60cm στην οδό Φανερωμένης [Σχήμα 139a]. Ωστόσο, στη συμβολή των οδών Φανερωμένης, Χατζηδάκη και Φίλωνος η στάθμη του νερού έφτασε περίπου τα 90cm [Σχήμα 139b].

Σχήμα 139: α), β) Ύψος νερού που απεικονίζεται με το κίτρινο βέλος

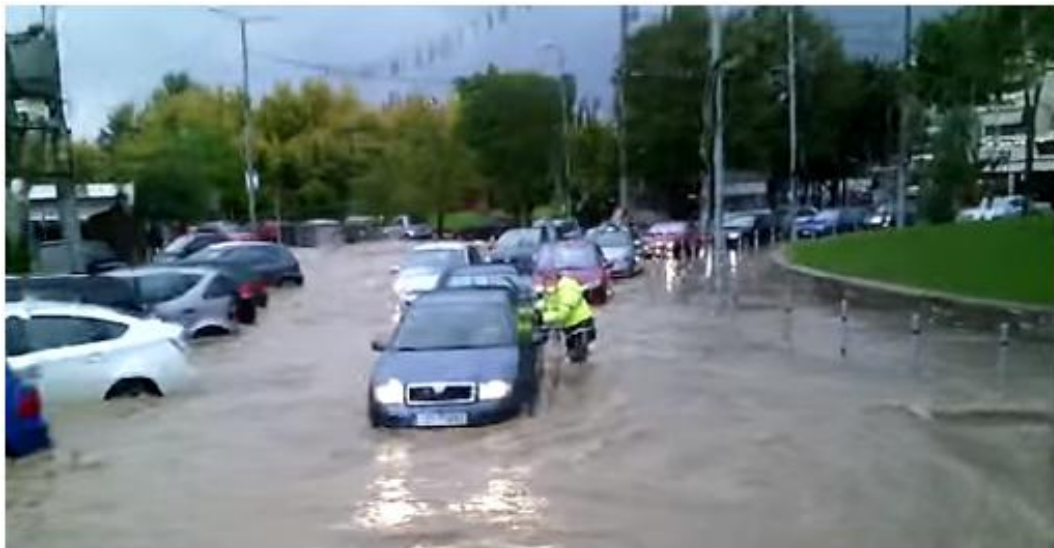
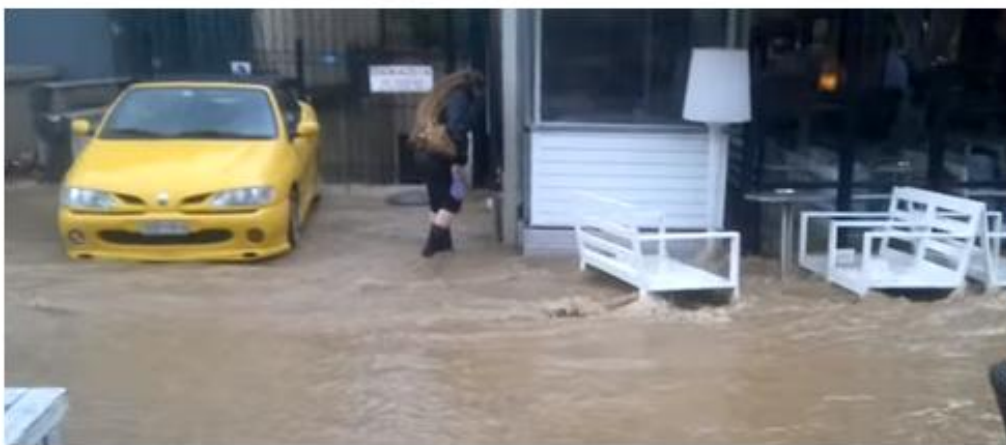
Οι δρόμοι γύρω από την πλατεία Μπουρναζίου στο Περιστέρι πλημμύρισαν με αποτέλεσμα η κίνηση των οχημάτων να γίνεται με δυσκολία και πολλοί οδηγοί να ακινητοποιήσουν τα αυτοκίνητά τους ούτως ώστε να περιμένουν να πέσει η στάθμη του νερού [Σχήμα 141]. Η βοήθεια της τροχαίας ήταν απαραίτητη. Υπολογίζεται ότι το ύψος του νερού έφτασε περίπου τα 50-60cm. Το υδρογραφικό δίκτυο στην περιοχή είναι πλήρως καλυμμένο [Σχήμα 140]. Η πλατεία Μπουρναζίου βρίσκεται πάνω στη συμβολή δυο κλάδων του υδρογραφικού δικτύου και συγκεκριμένα ενός 3<sup>ης</sup> και ενός 5<sup>ης</sup> τάξης. Παρατηρήθηκε ότι η δόμηση στην ευρύτερη περιοχή είναι άναρχη και οι δύο αυτοί κλάδοι που έχουν καλυφθεί, έχουν μετατραπεί σε οδικούς άξονες και οικοδομικά τετράγωνα. Έτσι, το νερό κυλάει στους δρόμους που κάποτε ήταν οι φυσικές του κοίτες αλλά και σε δρόμους που βρίσκονται μέσα στη λεκάνη κατάκλυσης και καταλήγει στην πλατεία Μπουρναζίου.

Κατά την επίσκεψη στην περιοχή διαπιστώθηκε ότι το αποστραγγιστικό δίκτυο ανάντι της πλατείας Μπουρναζίου είναι πολύ αραιό, έως και ανύπαρκτο σε κάποιους δρόμους. Έτσι, η μεγαλύτερη ποσότητα του νερού ρέει επιφανειακά με αποτέλεσμα να δημιουργεί τα πλημμυρικά φαινόμενα που διαπιστώθηκαν στην ευρύτερη περιοχή της πλατείας. Αξίζει να σημειωθεί ότι κατάντι της πλατείας, το δίκτυο αποστράγγισης είναι καλά ανεπτυγμένο.

Σχήμα 141: Η πλατεία Μπουρναζίου και οι γύρω δρόμοι πλημμυρισμένοι (Πηγή διαδίκτυο: <https://www.youtube.com/watch?v=i9OzPnyuaol>, <https://www.youtube.com/watch?v=xCzhZdbZuwk>)

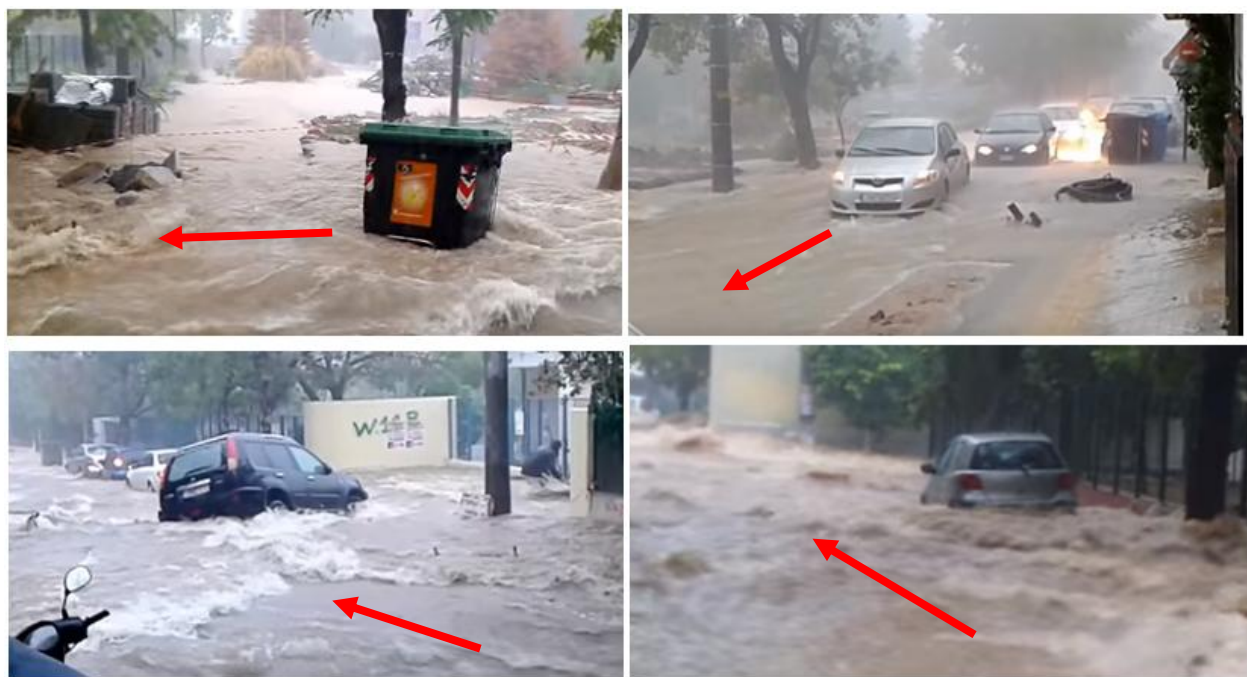
Στην οδό Πεύκων δημιουργήθηκε αρκετά μεγάλο πρόβλημα λόγω του ύψους που έφτασε το νερό και από την μεγάλη ταχύτητα που είχε αυτό. Υπολογίζεται ότι το ύψος του νερού έφτασε περίπου τα 50-60cm και σε κάποιες θέσεις έφτασε μέχρι τα 80cm. Την ημέρα του συμβάντος, κάποιος γονιός προσπαθώντας με το αυτοκίνητό του να παραλάβει το παιδί του από το νηπιαγωγείο (το οποίο βρίσκεται επί της οδού Πεύκων), έπεσε σε λακκούβα και το όχημα ακινητοποιήθηκε μπροστά στην είσοδο. Κάδοι απορριμμάτων παρασύρθηκαν από την έντονη ροή του νερού, ενώ και άλλα οχήματα ακινητοποιήθηκαν για λόγους ασφαλείας. Πιο κάτω στη συγκεκριμένη οδό, ένα ακόμη όχημα παρασύρθηκε από τα νερά [Σχήμα 143].

*Σχήμα 143: Δυσκολία στην κυκλοφορία των οχημάτων, ακινητοποιημένα και παγιδευμένα οχήματα και αντικείμενα παρασυρόμενα από την ορμή του νερού στην οδό Πεύκων. Τα κόκκινα βέλη δείχνουν την κατεύθυνση ροής του νερού (Πηγή διαδίκτυο: <https://www.youtube.com/watch?v=gjmuqP0lqrU>)*

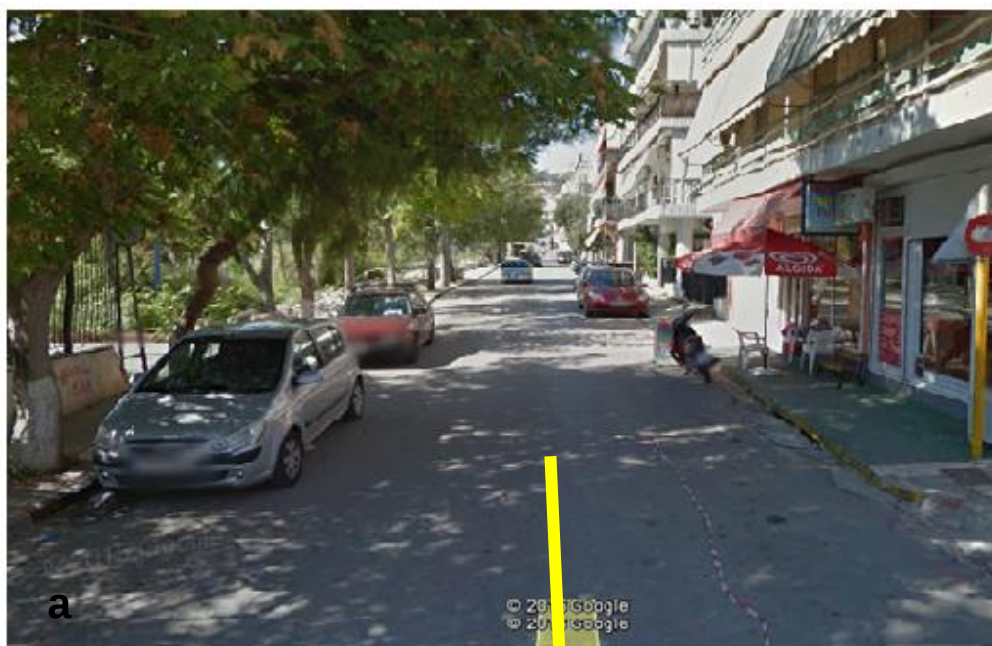
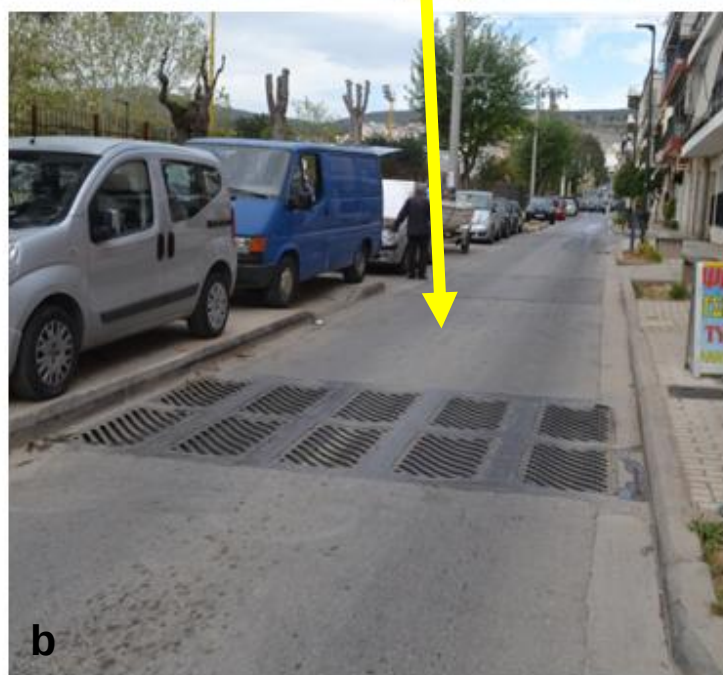
Επιπρόσθετα, στην οδό Πεύκων την περίοδο του συμβάντος γίνονταν έργα ανάπλασης πεζοδρομίου. Στο **Σχήμα 144a** το οποίο χρησιμοποιήθηκε από το Google earth και απεικονίζει την περιοχή τον Οκτώβριο του 2014, φαίνεται ότι στη συμβολή των οδών Πεύκων και Ανεμώνης υπήρχε αποστραγγιστικό δίκτυο δεξιά και αριστερά του οδοστρώματος. Έπειτα από επίσκεψη στο σημείο μετά από 1,5 χρόνο διαπιστώθηκε ότι στη θέση αυτή τοποθετήθηκε διπλή σειρά σχαρών για τους αγωγούς των ομβρίων υδάτων [**Σχήμα 144b**]. Επομένως, στην επόμενη έντονη βροχόπτωση θα διαπιστωθεί αν τα έργα ανάπλασης στη οδό Πεύκων είναι αποτελεσματικά.

Σχήμα 144: α) η οδός Πεύκων τον Οκτώβριο 2014 (Πηγή: Google maps), β) η οδός Πεύκων σήμερα με το πυκνό δίκτυο σχαρών

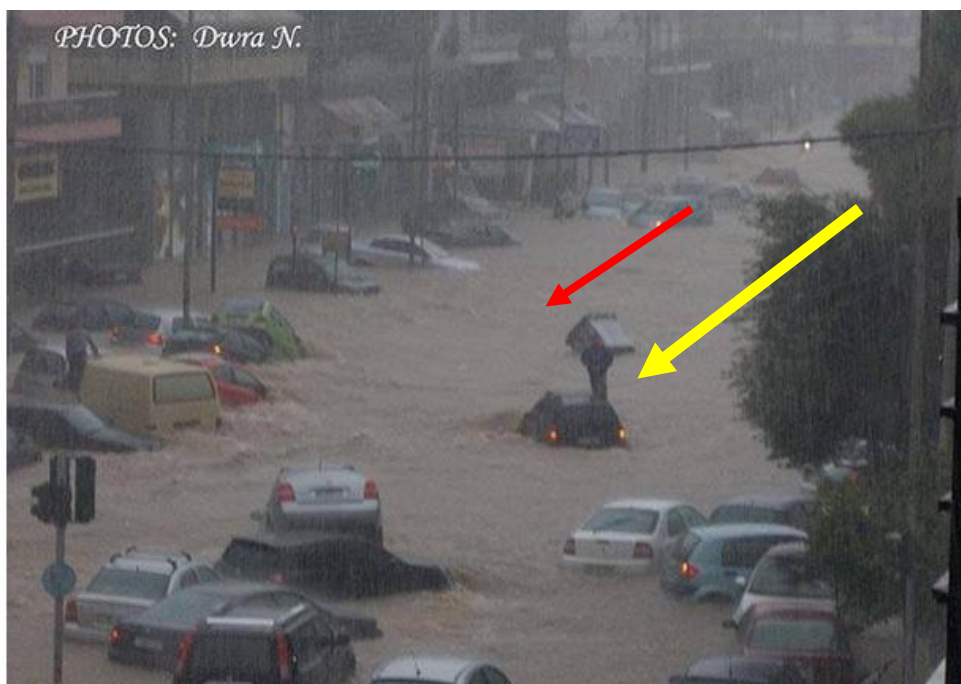
Σοβαρά προβλήματα πλημμύρας δημιουργήθηκαν επί της οδού Θηβών, επί της οδού Πελασγίας και στη συμβολή των δύο αυτών οδών. Το ύψος του νερού ανέβηκε πολύ και αρκετά γρήγορα με αποτέλεσμα να παρασυρθούν πολλά οχήματα, κάδοι σκουπιδιών, ψυγεία περιπτερών και άλλα αντικείμενα [Σχήμα 146].

Σχήμα 146: Αυτοκίνητα που παρασύρονται από το νερό, άνθρωποι πάνω στα οχήματα που προσπαθούν να σωθούν (κίτρινο βέλος). Με κόκκινο απεικονίζεται η κατεύθυνση ροής του νερού (Πηγή διαδικτυο: <http://www.mixanitouxronou.gr> )

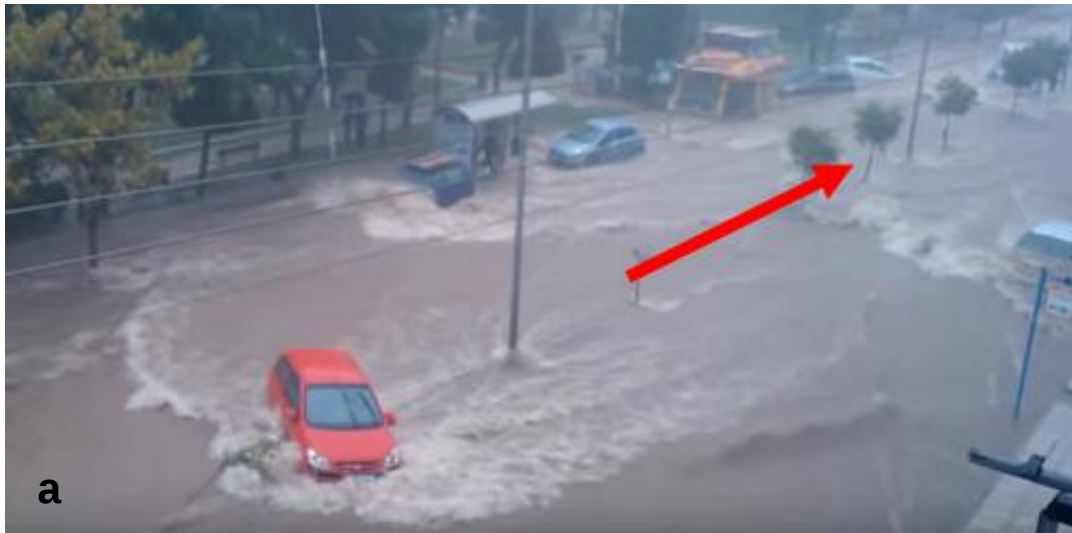
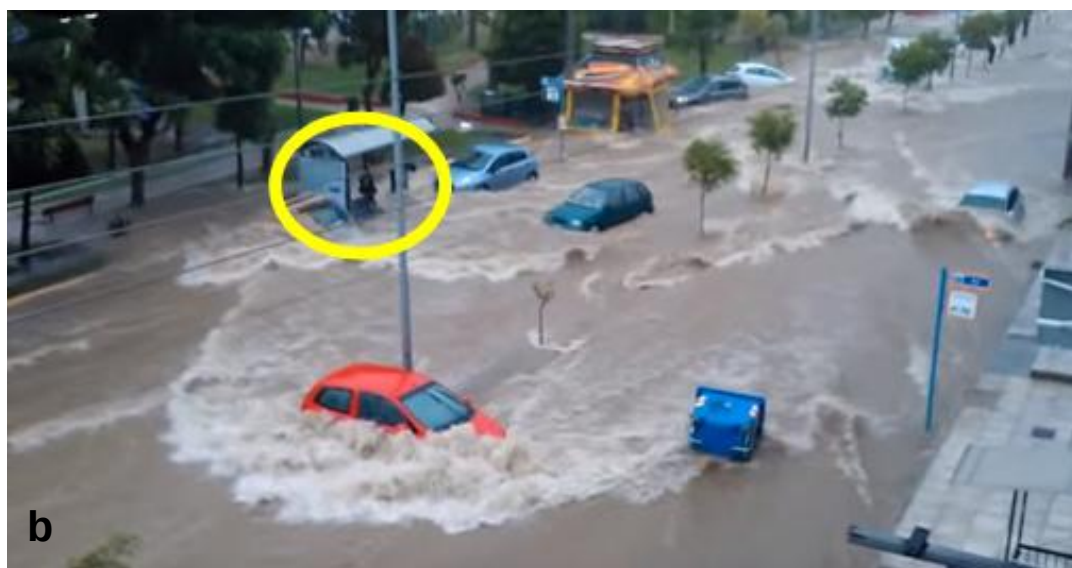
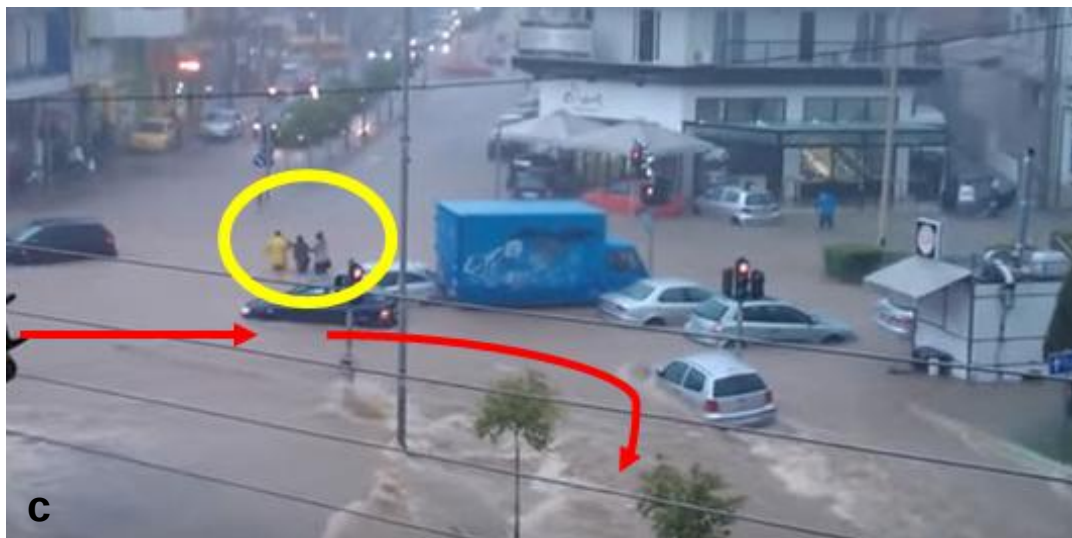
Επιπρόσθετα, στο σημείο πραγματοποιήθηκαν δύο διασώσεις [Σχήμα 147b]. Η μια έγινε επί της οδού Θηβών, όπου ένα άτομο είχε παγιδευτεί σε μια στάση λεωφορείου. Η στάθμη του νερού είχε ανέβει τόσο πολύ που το άτομο ακόμα και όρθιο πατώντας πάνω στο κάθισμα της στάσης πλέον κινδύνευε. Περαιστικοί άνθρωποι βοήθησαν ώστε να απομακρυνθεί από το σημείο. Η δεύτερη διάσωση πραγματοποιήθηκε ακριβώς στη συμβολή των οδών Θηβών και Πελασγίας [Σχήμα 147c], όπου ένα άτομο είχε παγιδευτεί μέσα σε αυτοκίνητο. Το ύψος του νερού ανέβαινε γρήγορα και η κατάσταση ήταν επικίνδυνη. Έτσι, δύο άλλοι άνθρωποι, οι οποίοι μπόρεσαν να πλησιάσουν στο σημείο παρά τα ορμητικά νερά, κατάφεραν να απεγκλωβίσουν το άτομο από το όχημα.

Σχήμα 147: α) με κόκκινο βέλος απεικονίζεται η κατεύθυνση ροής νερού στην οδό Θηβών, β) έχει επισημανθεί το άτομο που βρισκόταν στη στάση το οποίο διασώθηκε στην οδό Θηβών, γ) η διάσωση στη συμβολή των οδών Θηβών και Πελασγίας (Πηγή διαδικτυο: <https://www.youtube.com/watch?v=02hCKOJ4IAc> , <https://www.youtube.com/watch?v=FbUQEiHu7ZQ>)

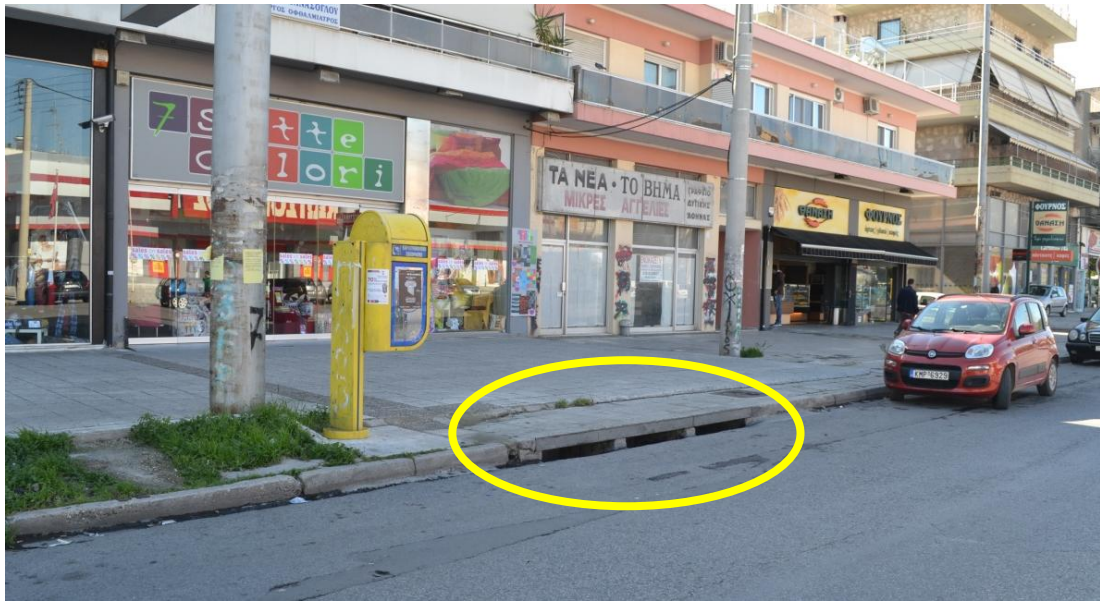
Σχήμα 148: Δίκτυο σχαρών στην οδό Πελασγίας

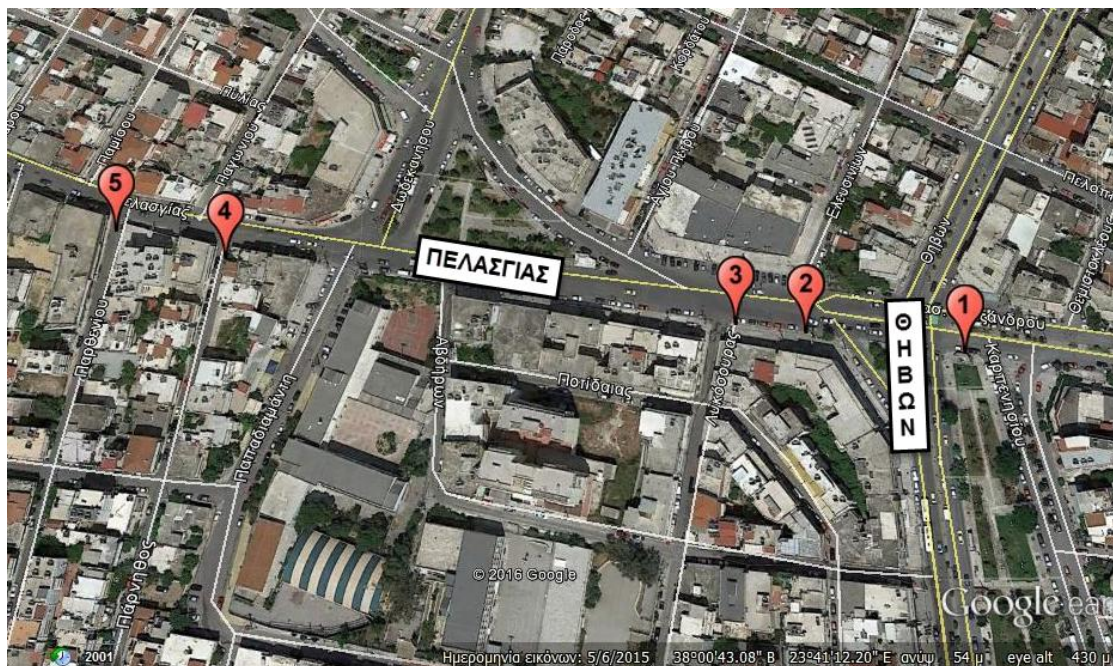
Σχήμα 149: Χάρτης απεικόνισης θέσεων σχαρών αποστράγγισης νερού

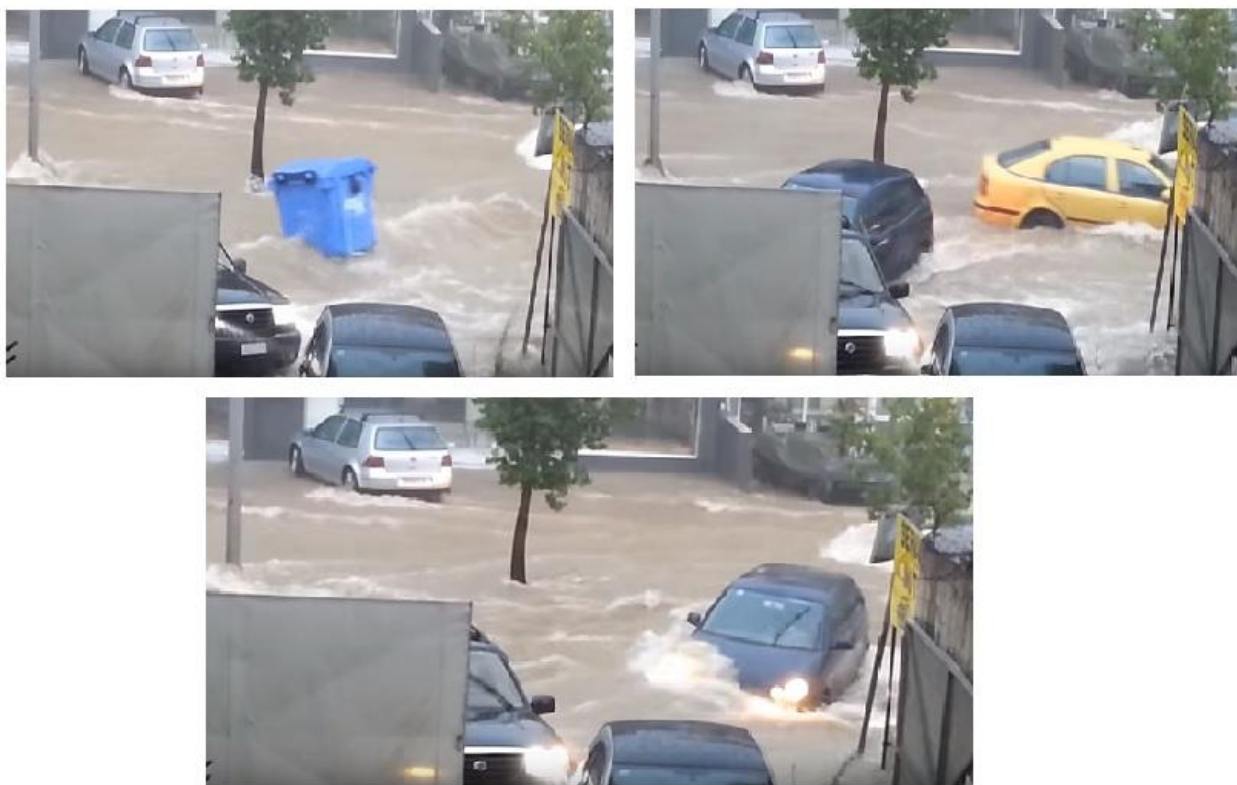
κατάντι της οδού Θηβών [Σχήμα 150]. Προχωρώντας την οδό Θηβών από το σημείο που περιγράφηκε παραπάνω, μέχρι και αυτό το σημείο που περιγράφεται εδώ, διαπιστώθηκε ότι δεν υπάρχουν σχάρες για την αποστράγγιση των υδάτων σε όλο το μήκος της οδού Θηβών, παρά μόνο στη συμβολή της με την οδό Σουλίου. Συγκεκριμένα, διανύθηκε απόσταση 240m επί της Θηβών από το προηγούμενο σημείο (συμβολή οδών Θηβών-Πελασγίας) μέχρι να βρεθεί η πρώτη σχάρα αποστράγγισης ομβρίων υδάτων [Σχήμα 151, Σχήμα 152].

Σχήμα 150: Τα οχήματα και οι κάδοι απορριμμάτων που παρασύρονται από το νερό στην οδό Θηβών  
(Πηγή διαδικτυο: [https://www.youtube.com/watch?v=M1a94j2\\_uZw](https://www.youtube.com/watch?v=M1a94j2_uZw))

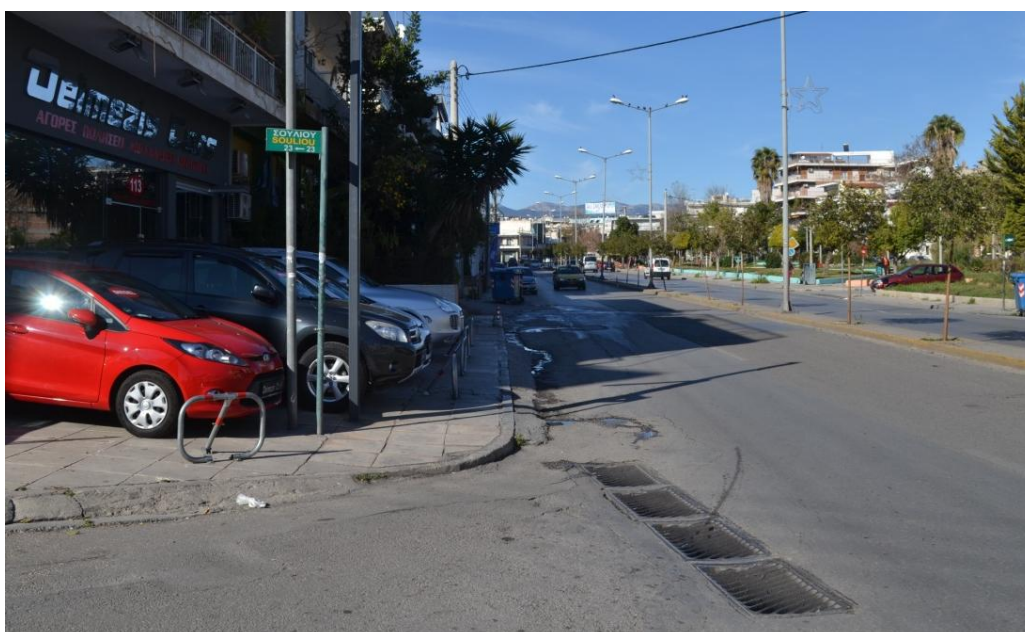
Σχήμα 152: Οι σχάρες αποστράγγισης στη συμβολή Θηβών και Σουλίου)

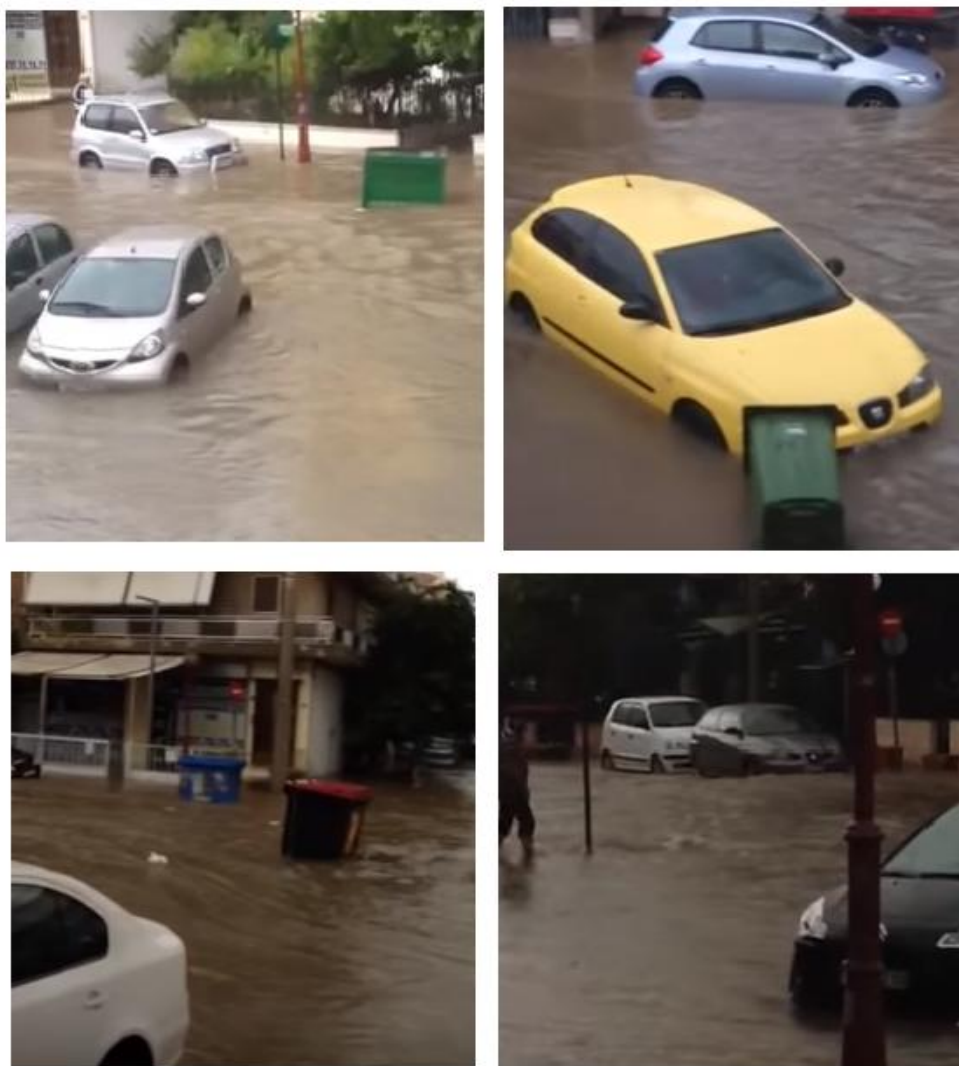
Η οδός Φιλικών είναι ένας ακόμα δρόμος στην περιοχή του Περιστερίου ο οποίος αποτελούσε τη φυσική κοίτη ενός 5<sup>ης</sup> τάξης κλάδου του υδρογραφικού δικτύου πριν αυτός καλυφθεί. Την ημέρα του συμβάντος που μελετάται, το ύψος του νερού στην οδό Φιλικών έφτασε περίπου τα 30-40cm. Στη συγκεκριμένη θέση δεν προκλήθηκαν ιδιαίτερες ζημιές καθώς το νερό δεν ήταν πολύ ορμητικό. Αυτό που παρατηρήθηκε είναι οι κάδοι απορριμμάτων και άλλα αντικείμενα να έχουν παρασυρθεί από το νερό, ενώ κάποια οχήματα είχαν σταματήσει στη μέση του δρόμου για λόγους ασφαλείας, περιμένοντας να πέσει η στάθμη του νερού [Σχήμα 154]. Λόγω του ότι η περιοχή χαρακτηρίζεται από πολύ μικρή μορφολογική κλίση και είναι σχεδόν επίπεδη [Σχήμα 153], ευνοείται η συσσώρευση του νερού στη συγκεκριμένη οδό.

Σχήμα 154: Η πλημμυρισμένη οδός Φιλικών και τα παρασυρόμενα αντικείμενα (Πηγή διαδικτυο: <https://www.youtube.com/watch?v=VcwaHvzea-w>, <https://www.youtube.com/watch?v=PcDp69W2SfQ>)

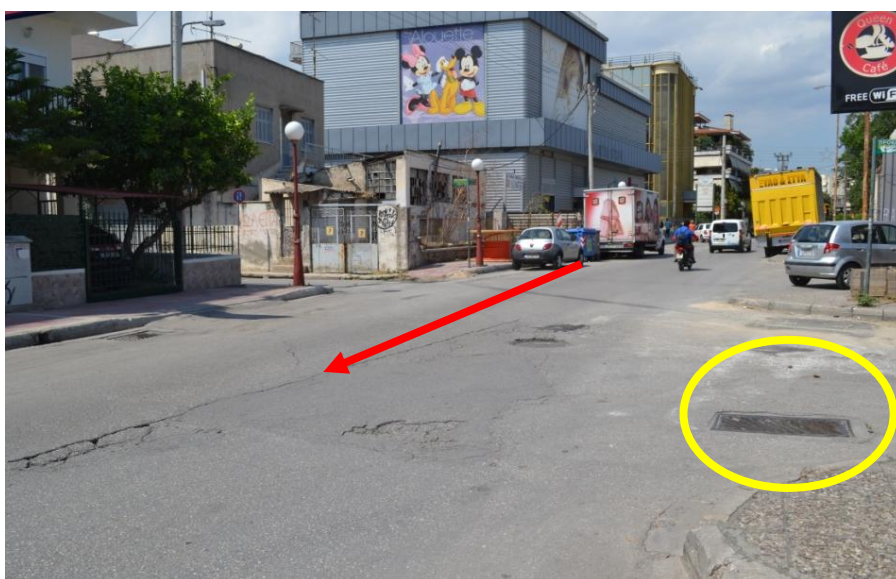
Επιπρόσθετα, κατά την επίσκεψη στην περιοχή 1,5 χρόνο μετά το συμβάν διαπιστώθηκε ότι το αποστραγγιστικό δίκτυο είναι ανεπαρκές για τη συγκεκριμένη οδό αφού όπως αναφέρθηκε παραπάνω παλιότερα αποτελούσε κοίτη του ρέματος. Διαπιστώθηκε ότι σχάρες αποστράγγισης των υδάτων υπάρχουν κυρίως στις κάθετες στην οδό Φιλικών οδούς [Σχήμα 155].

Σχήμα 155: Με κίτρινο επισημαίνονται οι σχάρες αποστράγγισης σε κάθετες οδούς και με κόκκινο βέλος η κατεύθυνση ροής του νερού στην οδό Φιλικών

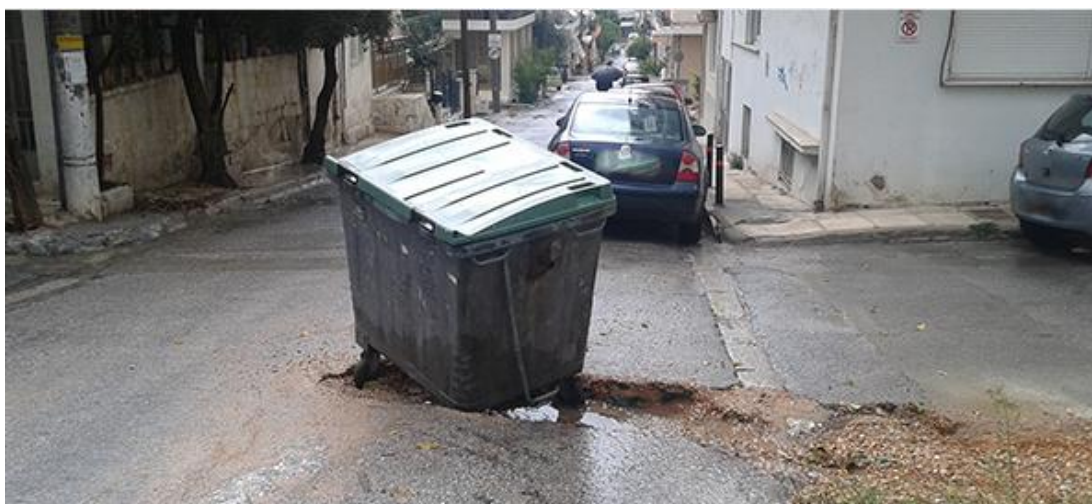
Στην οδό Αγ. Αναστασίας στο Λόφο Αξιωματικών και συγκεκριμένα στη συμβολή της με την οδό Νιγρίτη μια εταιρεία τηλεφωνίας είχε διανοίξει μια τρύπα για την πραγματοποίηση εργασιών. Ωστόσο, το συνεργείο κάλυψε την τρύπα μόνο με χώμα και δεν τοποθέτησε ασφαλτό. Η κλίση που έχει ο δρόμος είναι αρκετά μεγάλη, με αποτέλεσμα το νερό όταν ρέει να αποκτά μεγάλη ταχύτητα. Επιπρόσθετα, πολύ κοντά στην οδό Αγ. Αναστασίας και συγκεκριμένα βορειότερά της, υπάρχει ένας μικρής τάξης κλάδος του υδρογραφικού δικτύου ο οποίος είναι πλήρως μπαζωμένος [Σχήμα 156]. Η ποσότητα του νερού που κύλησε στο δρόμο, η μεγάλη κλίση που έχει η συγκεκριμένη οδός, και το γεγονός ότι η τρύπα καλύφθηκε μόνο με χώμα είχαν σαν αποτέλεσμα να ανοιχτεί ακόμα μεγαλύτερη λακκούβα εγκυμονώντας κίνδυνο για όσους κινούνταν στην οδό. Έτσι, οι κάτοικοι τοποθέτησαν έναν κάδο απορριμμάτων στο σημείο για να μην προκληθούν ατυχήματα [Σχήμα 157].

Σχήμα 157: Η τοποθέτηση του κάδου στην οδό Αγ. Αναστασίας για την ασφάλεια των οδηγών (Πηγή διαδίκτυο: [http://www.peristerinews.gr/koinonia/apisteuta\\_kairika\\_fainomena\\_sto\\_peristeri\\_photos.html](http://www.peristerinews.gr/koinonia/apisteuta_kairika_fainomena_sto_peristeri_photos.html))

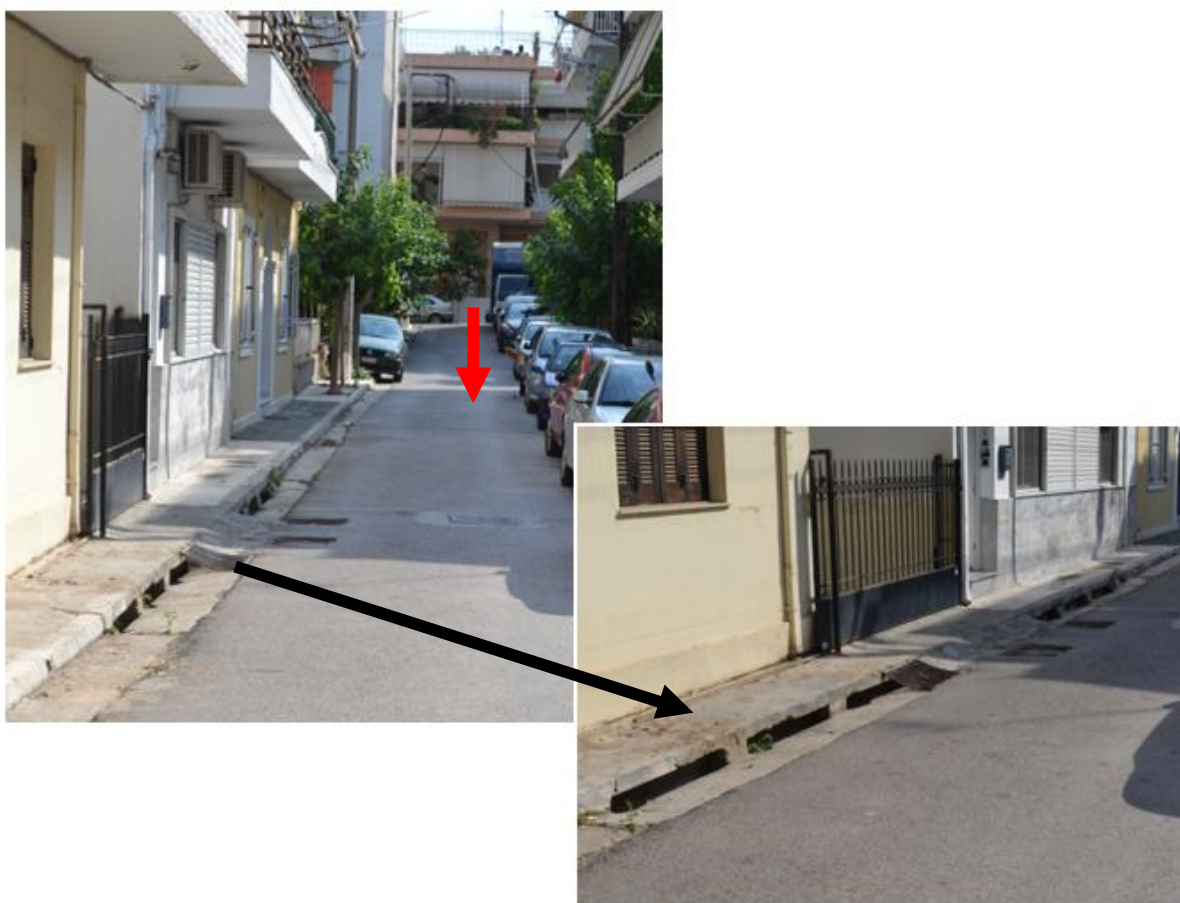
Σχήμα 159: Η οδός Στέφου με την συγκλίνουσα προς το κέντρο της κλίση. Με κόκκινο βέλος επισημαίνεται η κατεύθυνση ροής του νερού. Έχουν επισημανθεί οι σχάρες αποστράγγισης (με μαύρο βέλος)

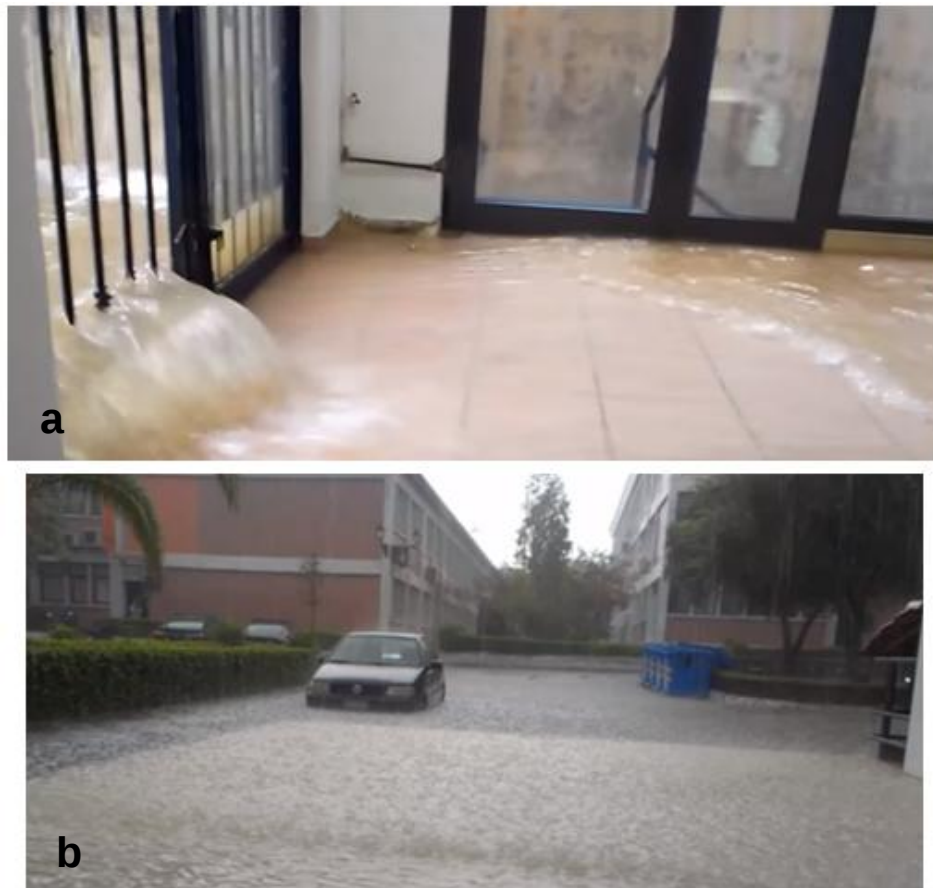
Το ΤΕΙ Αθηνών πλημμύρισε τόσο στον εσωτερικό του χώρο όσο και στον προαύλιο χώρο. Το ύψος του νερού στον προαύλιο χώρο έφτασε περίπου τα 40cm. Σε εσωτερικούς χώρους των κτιριακών εγκαταστάσεων από ένα σπασμένο τζάμι εισέβαλε ορμητικό νερό με αποτέλεσμα να πλημμυρίσουν οι υπόγειοι χώροι του ΤΕΙ [Σχήμα 161].

Σχήμα 161: α) Η εισχώρηση των υδάτων στο εσωτερικό του ΤΕΙ, β) το πλημμυρισμένο πάρκινγκ (Πηγή διαδικτυο: <https://www.youtube.com/watch?v=aTnmy4pJ8E>)

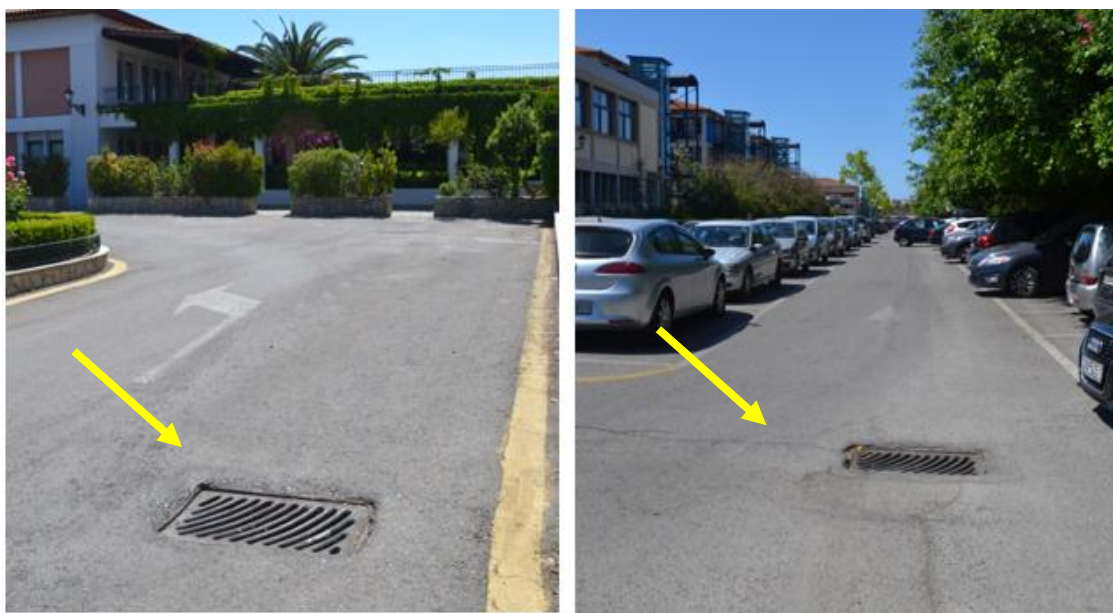
Στην επίσκεψη που πραγματοποιήθηκε παρατηρήθηκε ότι στον προαύλιο χώρο υπάρχουν σχάρες για το δίκτυο ομβρίων υδάτων οι οποίες όμως δεν δείχνουν να έχουν κάποια σύνδεση μεταξύ τους, καθώς είναι τοποθετημένες σε διάσπαρτα σημεία [Σχήμα 162]. Παράλληλα, παρατηρήθηκε ότι όλος ο χώρος του ΤΕΙ βρίσκεται σε χαμηλότερο επίπεδο από το επίπεδο των περιβαλλόντων δρόμων έξω από αυτό. Αυτό είναι κάτι που βοηθάει στην εμφάνιση πλημμυρικών γεγονότων, και έπαιξε σημαντικό ρόλο στο συμβάν που μελετάται στην παρούσα εργασία.

Σχήμα 162: Σχάρες αποστράγγισης στον προαύλιο χώρο και στο πάρκινγκ του ΤΕΙ

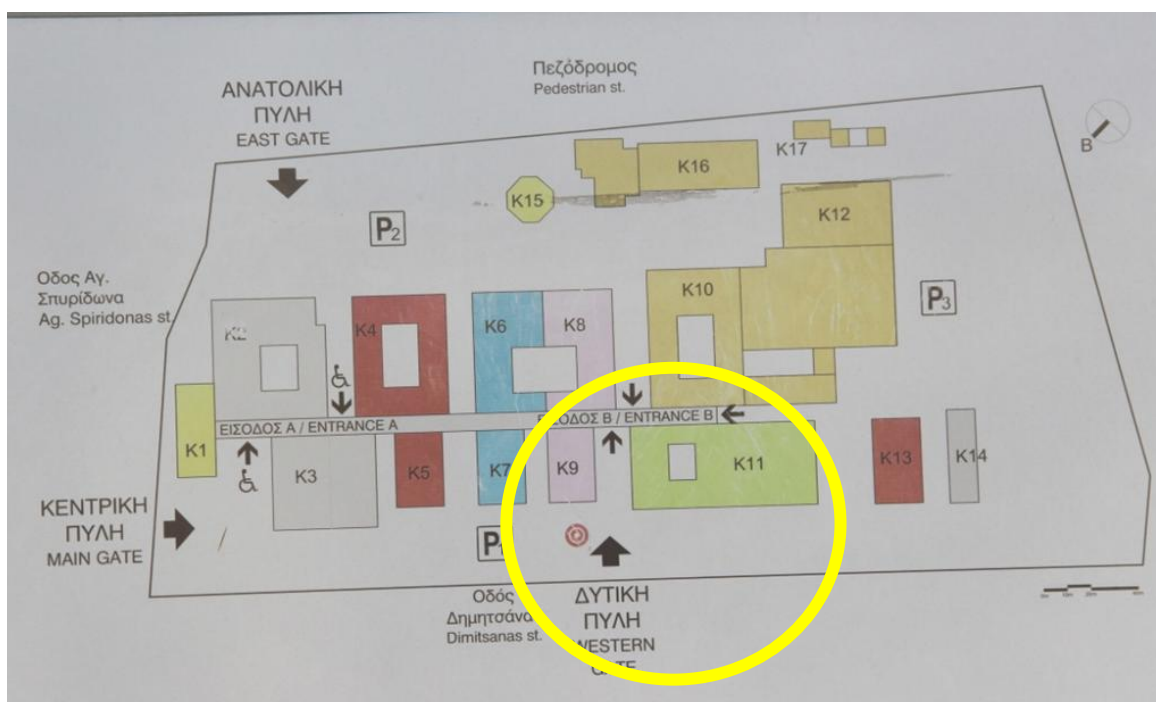
Οι υπεύθυνοι της διοίκησης του ΤΕΙ ανέφεραν ότι αυτό το πλημμυρικό γεγονός στο χώρο του Εκπαιδευτικού Ιδρύματος ήταν πρωτοφανές. Ο κύριος όγκος νερού εισήλθε στο προαύλιο και στις κτιριακές εγκαταστάσεις από τη δυτική πύλη του ΤΕΙ

με αποτέλεσμα το μεγαλύτερο πρόβλημα να δημιουργηθεί στο κτίριο K11 (Σχολή Τεχνολογίας Τροφίμων και Διατροφής) [Σχήμα 163]. Στο κτίριο K11 βρίσκεται το Οινοποιείο της σχολής που ήταν ο χώρος με τα μεγαλύτερα προβλήματα πλημμύρας [Σχήμα 164]. Αξίζει να σημειωθεί ότι το Οινοποιείο βρίσκεται σε υπόγειο χώρο. Ύστερα από επικοινωνία με ανθρώπους που εργάζονται εκεί, αναφέρθηκε ότι το ύψος του νερού είχε φτάσει περίπου τα 2,5m. Ο κύριος όγκος του νερού εισήλθε από ένα υπερυψωμένο παράθυρο διαστάσεων 0,50×0,30m.

Σχήμα 163: Ενδεικτικός χάρτης του ΤΕΙ Αθηνών. Έχει επισημανθεί η δυτική πύλη και το κτίριο Κ11

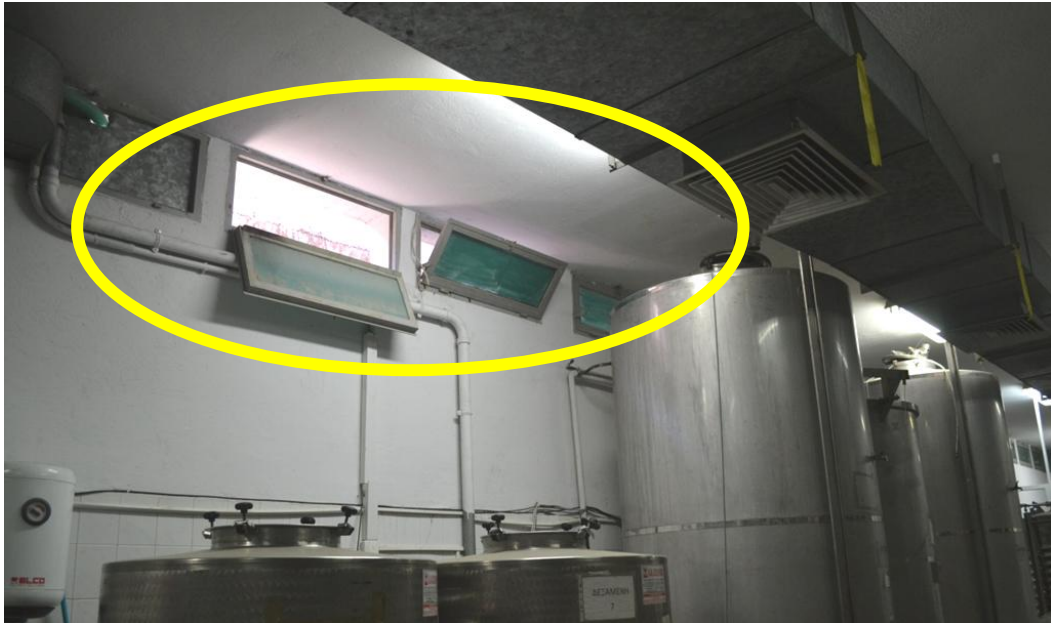
Σχήμα 164: Τα υπερυψωμένα παράθυρα από τα οποία εισήλθε το νερό στο οινοποιείο

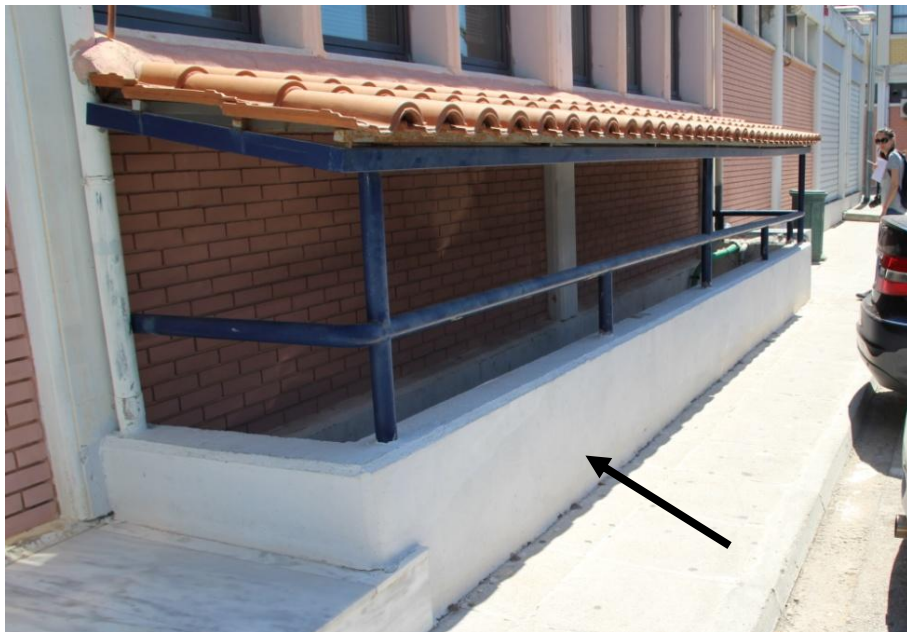
Σχήμα 165: Το τοιχίο που χτίστηκε για να προστατέψει τα υπερυψωμένα παράθυρα (μαύρο βέλος)

Μετά από αυτό το πλημμυρικό γεγονός η διοίκηση του ΤΕΙ έλαβε πρόσθετα μέτρα προστασίας, όπως ανέφεραν οι υπεύθυνοι, ενισχύοντας τους σωλήνες που υπάρχουν για το δίκτυο των όμβριων υδάτων και θωρακίζοντας γενικά το κτίριο. Στο χώρο έξω από το Οινοποιείο ενισχύθηκε το υπάρχον τοίχιο για την προστασία των υπερυψωμένων παραθύρων [Σχήμα 165].

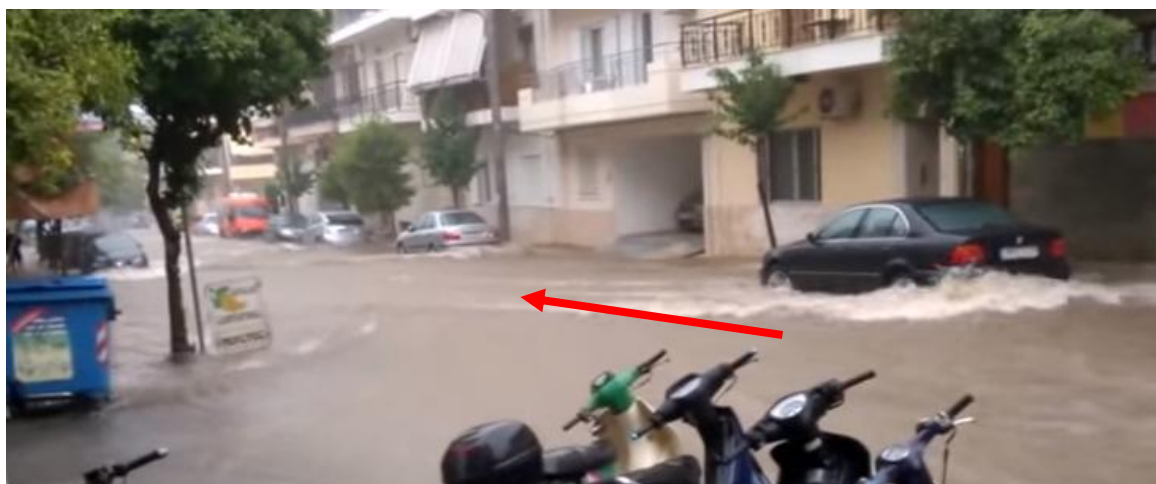
Στην οδό Καβάλας και συγκεκριμένα στο ύψος που συμβάλει με την οδό Μαλεβιζίου υπήρξαν πλημμυρικά φαινόμενα. Σύμφωνα με βίντεο που δημοσίευσαν κάτοικοι της περιοχής, διαπιστώνεται ότι υπήρξε έντονη ροή του νερού [Σχήμα 166]. Επίσης, το ύψος του έφτασε περίπου τα 30-40cm. Κατά τη διάρκεια του φαινομένου κάδοι απορριμμάτων παρασύρθηκαν από το ορμητικό νερό και υπήρξε δυσκολία στην κυκλοφορία των οχημάτων. Συγκρίνοντας τη στάθμη που έφτασε το νερό σε αυτή τη θέση με τις άλλες θέσεις που περιγράφηκαν παραπάνω, διαπιστώνεται ότι το νερό

δεν έφτασε σε πολύ μεγάλο ύψος πάνω από το οδόστρωμα, ωστόσο λόγω της κατηφορικής κλίσης που έχει η περιοχή, ανέπτυξε μεγάλη ταχύτητα.

Σχήμα 166: Η πλημμυρισμένη οδός Καβάλας. Το κόκκινο βέλος δείχνει την κατεύθυνση ροής του νερού (Πηγή διαδίκτυο: <https://www.youtube.com/watch?v=u4fn9d93fFo&nohtml5=False>)

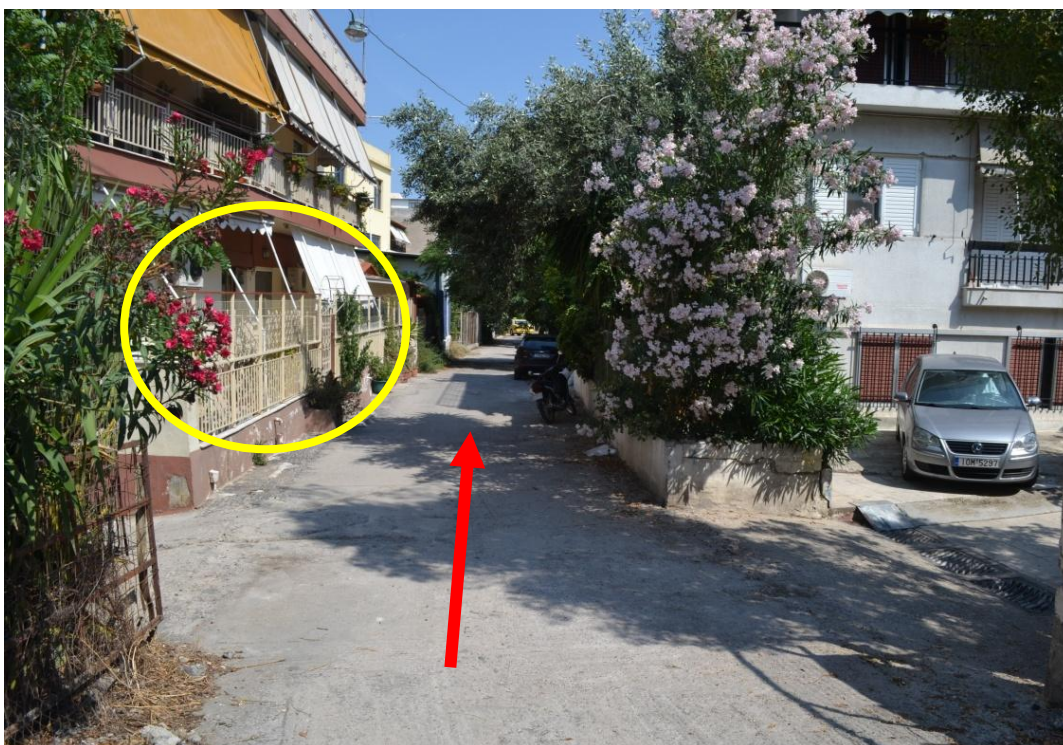
Επίσης, παράλληλα στην οδό Καβάλας σε αυτό το σημείο βρίσκεται ένας 4<sup>ης</sup> τάξης καλυμμένος κλάδος του υδρογραφικού δικτύου [Σχήμα 160]. Εξετάζοντας το συγκεκριμένο κλάδο διαπιστώθηκε ότι η δόμηση στην περιοχή έχει γίνει ουσιαστικά πάνω σχεδόν στην κοίτη του, την οποία φαίνεται να είχαν στενέψει αρκετά, καθώς η καλυμμένη κοίτη είναι φανερό επί της οδού Ρήγα [Σχήμα 167]. Η οδός Ρήγα είναι παράλληλη στην οδό Καβάλας. Η καλυμμένη κοίτη που εύκολα διακρίνει κανείς ανάμεσα στα σπίτια της οδού Ρήγα έχει πλάτος έως 2m. Δεδομένου ότι ο συγκεκριμένος κλάδος του υδρογραφικού δικτύου είναι 4<sup>ης</sup> τάξης, διαπιστώνει κανείς πόσο μειωμένη ήταν η διατομή του ρέματος [Σχήμα 169]. Επίσης, η πυκνή δόμηση στην περιοχή και η άναρχη διάταξη που έχει βοηθάει ώστε το νερό να έχει ακανόνιστη ροή και έτσι να δημιουργούνται φαινόμενα πλημμύρας.

Σχήμα 167: Το καλυμμένο ρέμα στην οδό Ρήγα. Στα αριστερά της φωτογραφίας οι αυλές των σπιτιών που έχουν επισημανθεί είναι πάνω στην καλυμμένη κοίτη. Με κόκκινο βέλος επισημαίνεται η κατεύθυνση ροής του νερού

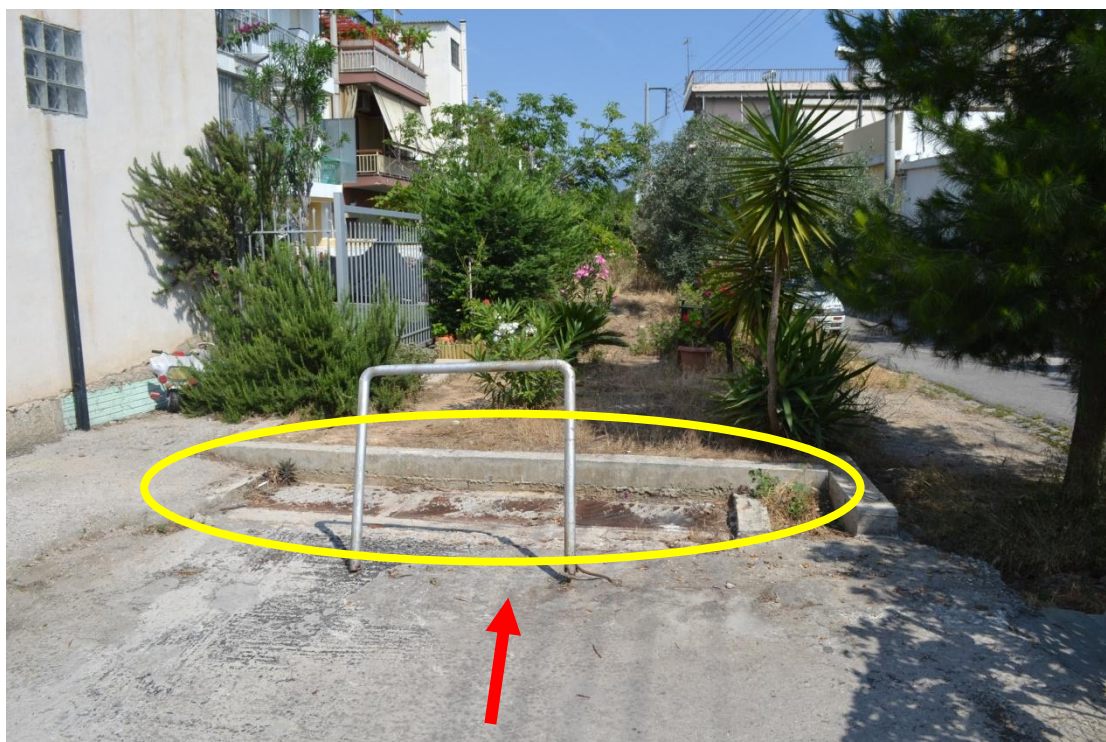
Κατά την επίσκεψη στην περιοχή 1,5 χρόνο μετά διαπιστώθηκε ότι επί της οδού Καβάλας υπάρχουν κάποιες σχάρες, οπότε έχει δημιουργηθεί αποστραγγιστικό δίκτυο. Ωστόσο, όπως αναφέρουν οι κάτοικοι το δίκτυο μέχρι πριν λίγους μήνες ήταν κατασκευασμένο μόνο στη μια πλευρά της οδού. Πρόσφατα κατασκεύασαν και σχάρες ώστε να αποστραγγίζεται το νερό και από τις δύο πλευρές του οδοστρώματος. Επίσης, διαπιστώθηκε ότι υπάρχουν ελάχιστες σχάρες και επί της οδού Ρήγα, ακριβώς δίπλα στην καλυμμένη κοίτη του ρέματος [Σχήμα 168].

Σχήμα 168: Ο χώρος που αποτελείται από βλάστηση αποτελεί την καλυμμένη κοίτη του ρέματος. Με κίτρινο έχουν επισημανθεί σχάρες αποστράγγισης. Με κόκκινο βέλος η κατεύθυνση ροής του νερού

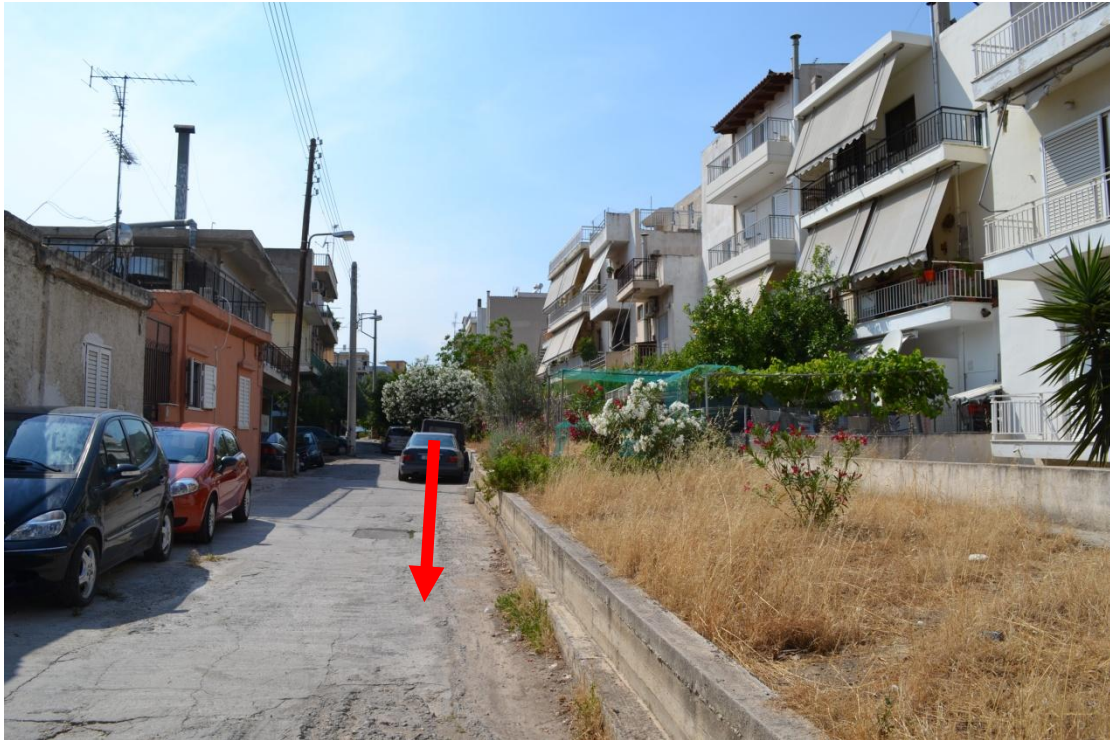
*Σχήμα 169: Ο χώρος που αποτελείται από βλάστηση αποτελεί την καλυμμένη κοίτη του ρέματος. Με κόκκινο βέλος η κατεύθυνση ροής του νερού*
