**ΕΘΝΙΚΟ ΚΑΙ  
ΚΑΠΟΔΙΣΤΡΙΑΚΟ  
ΠΑΝΕΠΙΣΤΗΜΙΟ ΑΘΗΝΩΝ**

## **ΜΕΤΑΠΤΥΧΙΑΚΗ ΔΙΑΤΡΙΒΗ ΕΙΔΙΚΕΥΣΗΣ**

**Μελέτη της συνεργιστικής δράσης των διαφόρων παραγόντων που  
οδήγησαν στην πλημμύρα στη Δυτική Αττική, τον Οκτώβριο του  
2014**

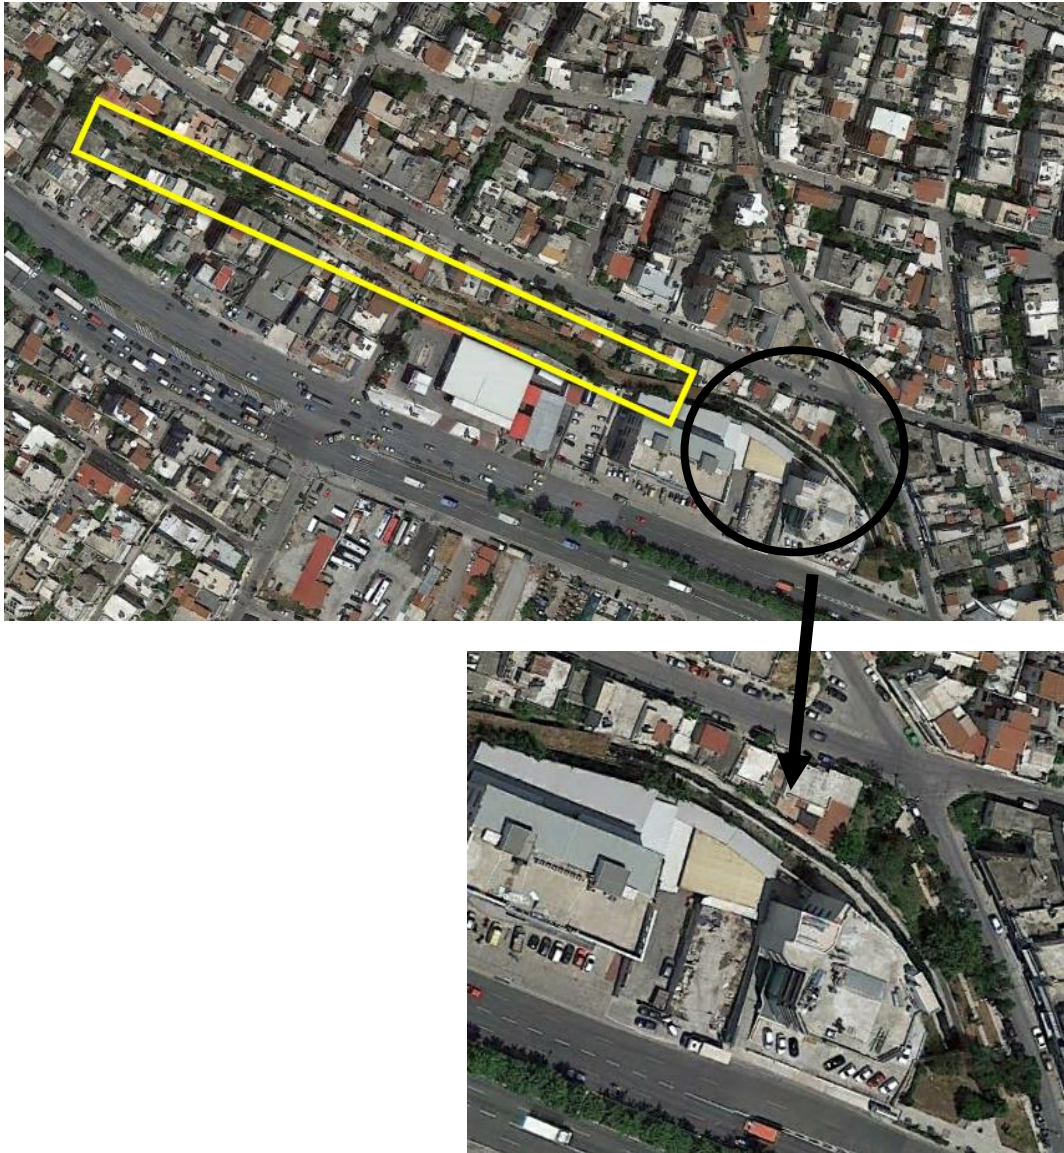
Σχήμα 170: Η οδός Ρήγα η οποία έχει επισημανθεί με κίτρινο, και το μικρό τμήμα της κοίτης του ρέματος το οποίο παραμένει ανοιχτής διατομής (έχει επισημανθεί με μαύρο) (Πηγή: Google Earth)

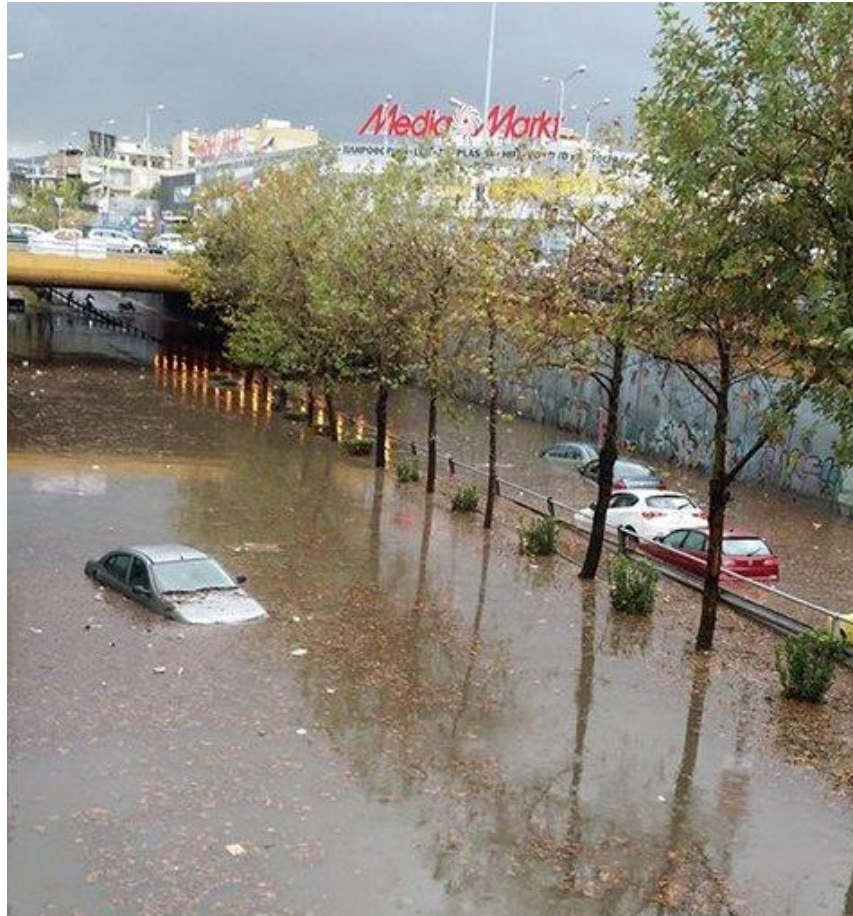
Στο σημείο αυτό το ύψος του νερού ανέβηκε απότομα εγκλωβίζοντας πολλά αυτοκίνητα στη θέση αυτή. Μεγάλη ποσότητα νερού που λίμνασε στην υπόγεια διάβαση προήλθε από τους γύρω δρόμους και από την οδό Καβάλας που περιγράφηκε παραπάνω. Πολλά οχήματα παρασύρθηκαν το ένα πάνω στο άλλο και διακόπηκε η κυκλοφορία και στα δυο ρεύματα της λεωφόρου [Σχήμα 171]. Το ύψος του νερού έφτασε περίπου το 1m. Σε αυτή την υπόγεια διάβαση της Λεωφόρου Αθηνών πάντα δημιουργείται πρόβλημα όταν βρέχει. Ο λόγος που συμβαίνει αυτό είναι επειδή ο δρόμος έχει κατασκευαστεί με συγκλίνουσα κλίση [Σχήμα 172], ώστε η οδός Θηβών η οποία βρίσκεται πάνω στη γέφυρα, να διατηρεί το υψομετρικό της επίπεδο. Συνεπώς, η Λ. Αθηνών σε αυτό το σημείο της αποτελεί μια υπόγεια

Σχήμα 171: Το πλημμυρισμένο τμήμα της Λ. Αθηνών (Πηγή διαδικτυο: <http://www.mixanitouxronou.gr/>)

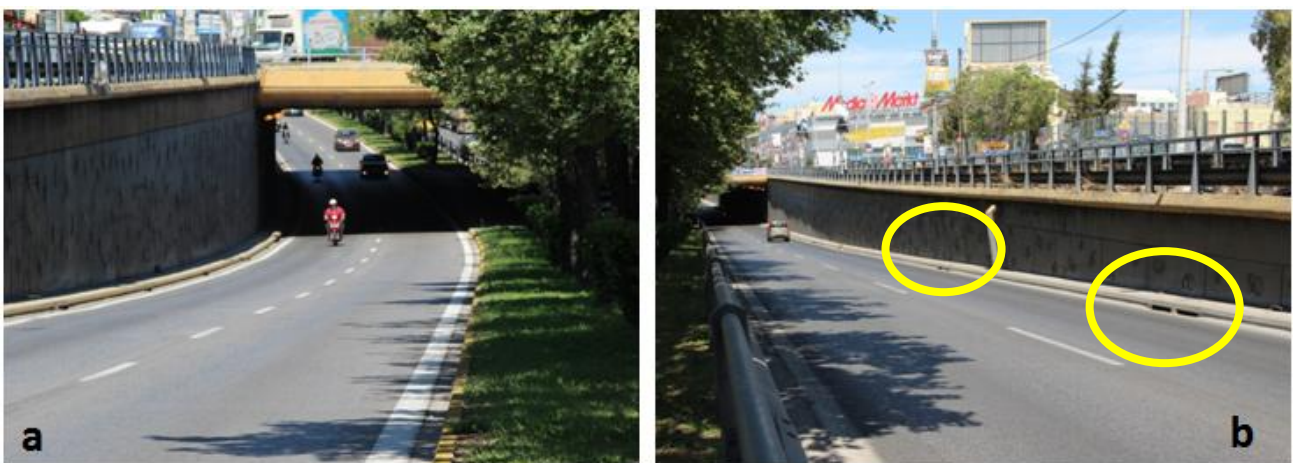
διάβαση η οποία πάντα πλημμυρίζει. Στη συγκεκριμένη περίπτωση που μελετάται, το μεγάλο ύψος βροχής είχε ως αποτέλεσμα να συγκεντρωθεί αυτός ο μεγάλος όγκος νερού. Αξίζει να σημειωθεί ότι σε όλο το μήκος της υπόγειας διάβασης υπάρχουν σχάρες για το αποστραγγιστικό δίκτυο, ωστόσο φαίνεται ότι δεν επαρκεί. Οι σχάρες είναι τοποθετημένες κάθε περίπου 10m [Σχήμα 172], όμως πολλές από αυτές είναι βουλωμένες από φερτά υλικά.

Σχήμα 172: α) Η υπόγεια διάβαση της Λ. Αθηνών στην οποία παρατηρείται συγκλίνουσα κλίση και β) επισημασμένες σχάρες αποστράγγισης επί της Λ. Αθηνών

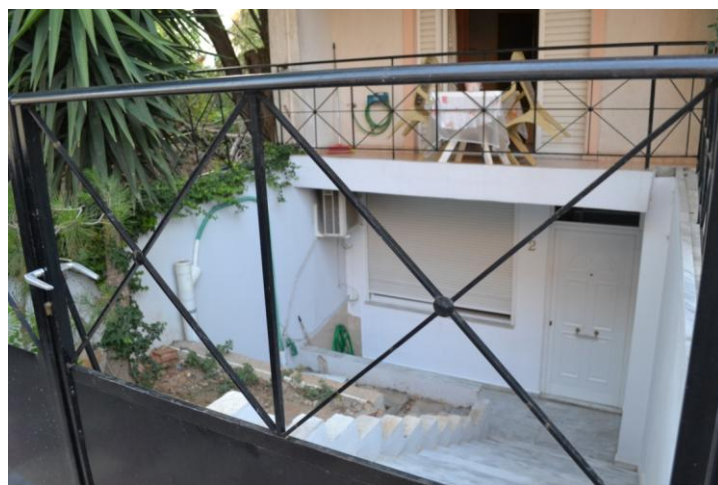
Σε αυτή τη θέση, όπως και στην προηγούμενη, ένα σπίτι πλημμύρισε. Πολύ κοντά στην οδό περνάει ο κλάδος του υδρογραφικού δικτύου ο οποίος είναι πλήρως μπαζωμένος. Στην επί τόπου εξέταση στο σημείο διαπιστώθηκε ότι το σπίτι που πλημμύρισε είναι χτισμένο αρκετά κάτω από το επίπεδο του δρόμου [Σχήμα 175], όπως και στην προηγούμενη θέση που αναφέρθηκε παραπάνω. Ύστερα από επικοινωνία με τους κατοίκους της περιοχής διαπιστώθηκε ότι γενικά δεν αντιμετωπίζουν προβλήματα πλημμυρών.

Σχήμα 175: Το σπίτι που πλημμύρισε στην οδό Ζαλόγγου το οποίο είναι ημιυπόγειο

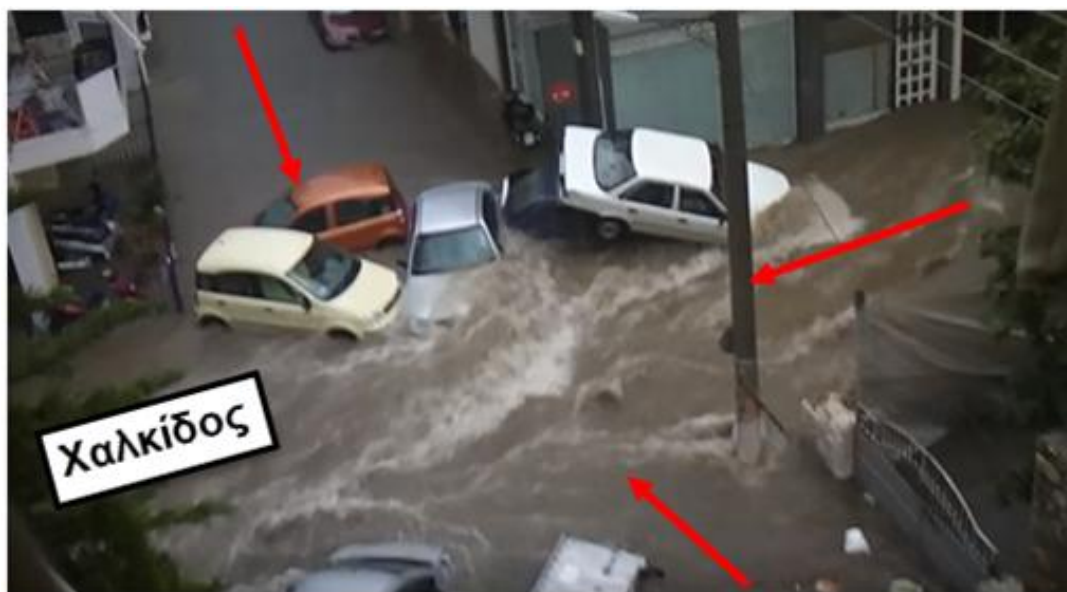
Την ώρα του συμβάντος ορμητικό νερό έρρεε στην οδό Χαλκίδος με αποτέλεσμα να παρασυρθούν αυτοκίνητα και να καταλήξουν το ένα πάνω στο άλλο. Στη συμβολή των οδών Χαλκίδος και Σολωμού, όπως φαίνεται και σε βίντεο που δημοσιεύτηκε από αυτόπτες μάρτυρες, υπήρξε ακόμα μεγαλύτερο πρόβλημα καθώς, εκτός από τον όγκο νερού που υπήρχε στην οδό Χαλκίδος, το σημείο δεχόταν αυξημένη ροή και από την οδό Σολωμού [Σχήμα 177]. Ο λόγος που συνέβη αυτό είναι η μεγάλη κλίση που έχει η οδός Σολωμού εκατέρωθεν της οδού Χαλκίδος [Σχήμα 178]. Η οδός Χαλκίδος αποτελεί την κοίτη του υδρογραφικού δικτύου στο σημείο αυτό και συγκεκριμένα ενός 1<sup>ης</sup> τάξης κλάδου [Σχήμα 176]. Το ύψος του νερού υπολογίζεται ότι έφτασε περίπου τα 60-70cm και σε ορισμένες θέσεις στο κέντρο της κοίτης έφτασε πολύ περισσότερο (έως 90cm) [Σχήμα 179].

Σχήμα 177: Η συμβολή των οδών Χαλκίδος και Σολωμού όπου υπήρξαν μεγάλα προβλήματα. Με κόκκινα βέλη έχουν επισημανθεί οι κατευθύνσεις ροής του νερού (Πηγές: Google Earth και διαδίκτυο: <https://www.youtube.com/watch?v=gHTVpfxvhmk>)

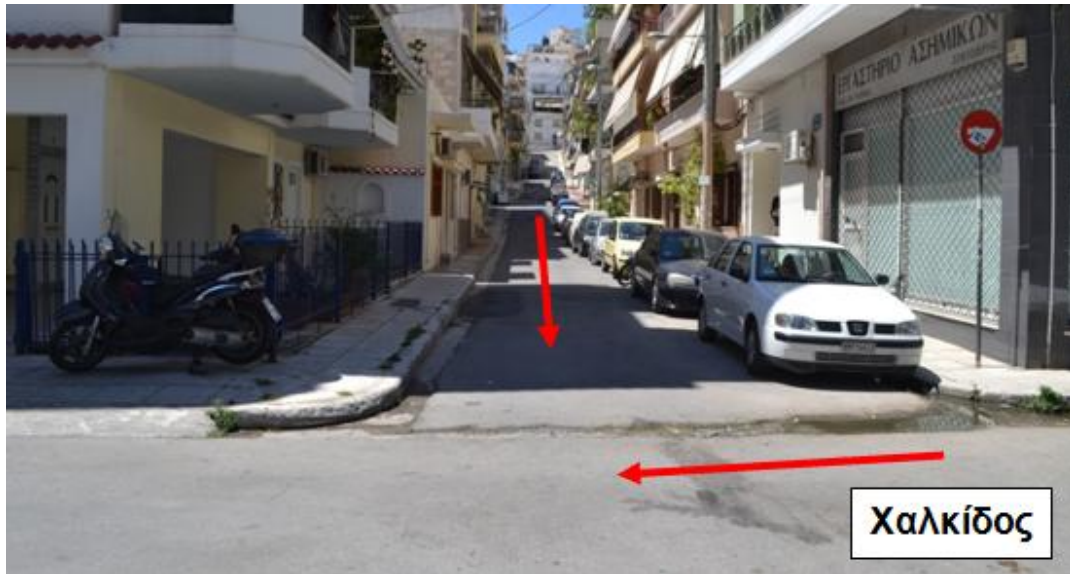
Σχήμα 178: Η μεγάλη κλίση της οδού Σολωμού

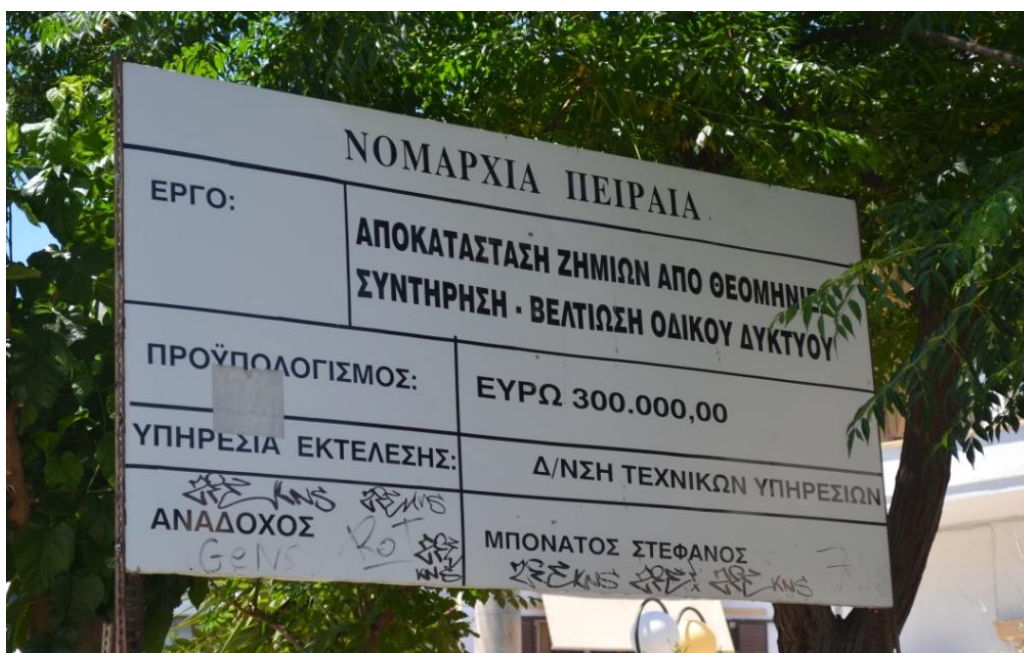
μελέτη στο παρελθόν για το πρόβλημα που αντιμετωπίζει η περιοχή και η οποία έχει εγκριθεί [Σχήμα 180]. Ωστόσο, όπως αναφέρουν και οι κάτοικοι με τους οποίους υπήρξε επικοινωνία, τα προγραμματισμένα έργα δεν έγιναν ποτέ, με αποτέλεσμα το πρόβλημα να εμφανίζεται κάθε φορά που βρέχει. Το γεγονός ότι δεν έχει κατασκευαστεί αποστραγγιστικό δίκτυο στην οδό Χαλκίδος σε όλο το μήκος που περιγράφηκε, δημιουργεί προβλήματα στις κατάντι περιοχές. Προχωρώντας λοιπόν την οδό Χαλκίδος προς τα κατάντι διαπιστώθηκε ότι οι πρώτες σχάρες για το δίκτυο ομβρίων υδάτων έχουν κατασκευαστεί από τη συμβολή των οδών Χαλκίδος και Κεχαγιά και κάτω.

Σχήμα 180: Η πινακίδα που δείχνει την έγκριση των έργων

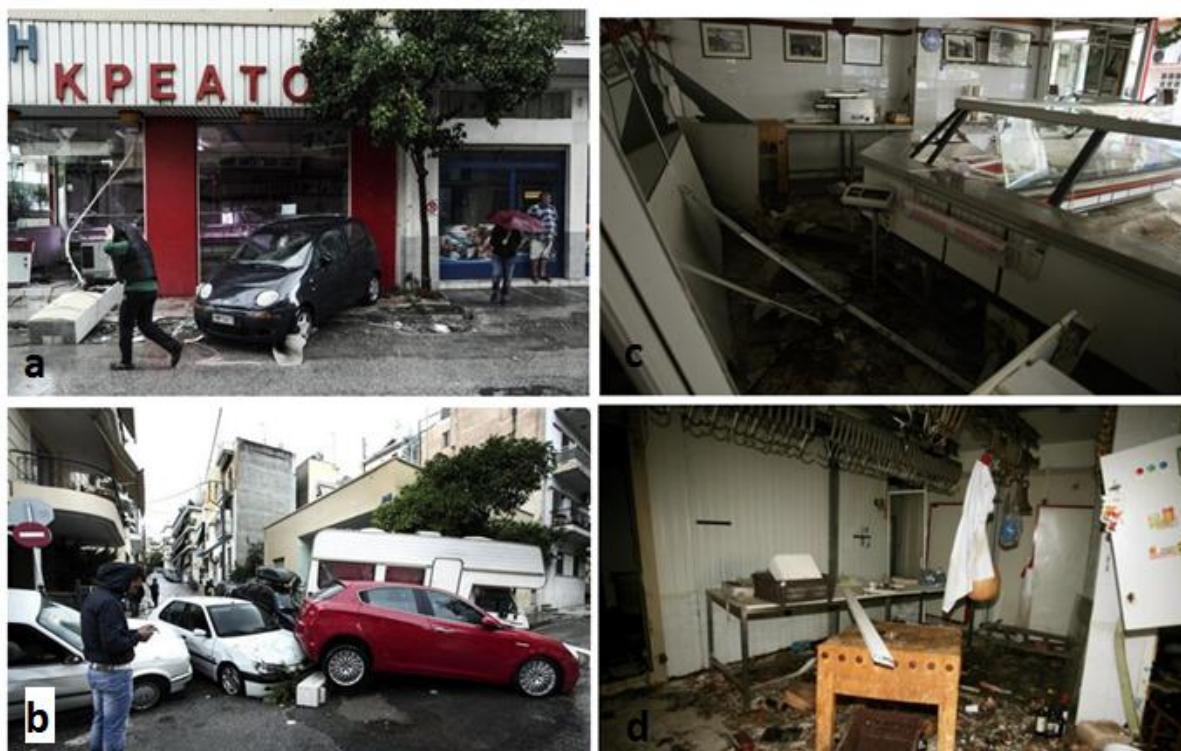
Σχήμα 181: α) το όχημα που έσπασε την τζαμαρία του κρεοπωλείου, β)καραμπόλα οχημάτων στη συμβολή των οδών Βαλαωρίτου και Τεγέας, γ),δ) οι ζημιές στο εσωτερικό του κρεοπωλείου (Πηγές διαδικτυο: <http://sooc.photos/photo.php?id=27966>, <http://sooc.photos/photo.php?id=27963>, <http://www.zougla.gr/> )

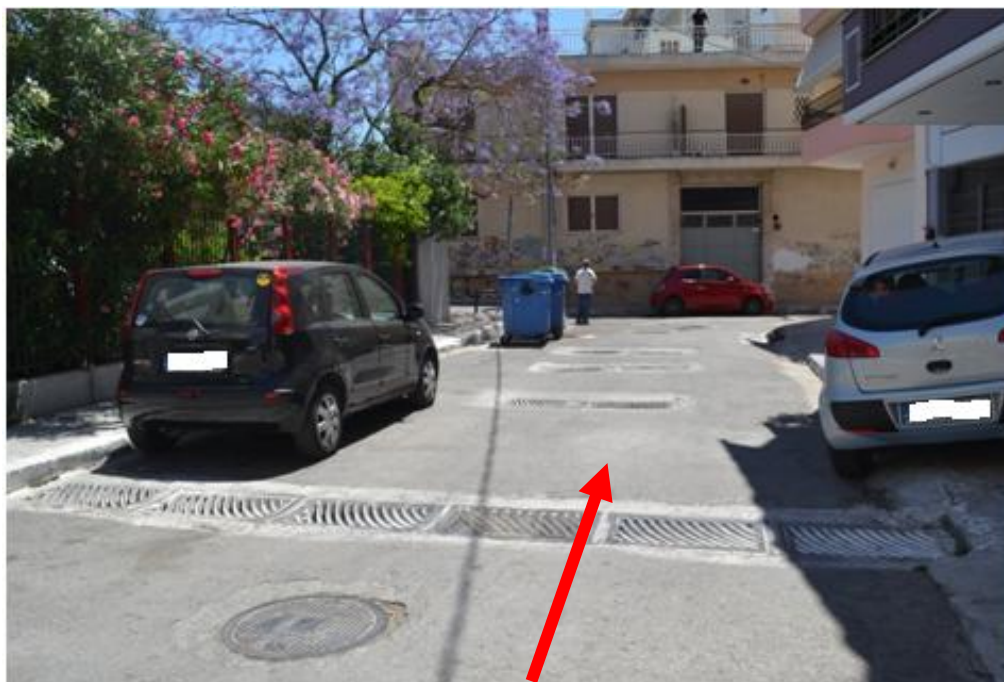
Όπως αναφέρθηκε παραπάνω, στην οδό Χαλκίδος έχουν κατασκευαστεί σχάρες για το αποστραγγιστικό δίκτυο από τη συμβολή της με την οδό Κεχαγιά. Παράλληλα, υπάρχει πολύ πυκνό δίκτυο σχαρών για τα όμβρια ύδατα έξω από το σχολείο και επί της οδού Τεγέας [Σχήμα 184]. Λίγες επιπλέον σχάρες βρίσκονται και στην οδό Βαλαωρίτου. Είναι γεγονός ότι το αυτό το αποστραγγιστικό δίκτυο δεν επαρκεί για να αποστραγγίξει όλο τον όγκο νερού, ειδικά όταν είναι ανεπτυγμένο μόνο στα κατάντι του ρέματος και ειδικά στο σημείο που είναι γνωστό ότι διακόπτεται η φυσική ροή του νερού. Ο συνδυασμός των ελλιπών τεχνικών έργων με το ακραίο του μετεωρολογικού φαινομένου ήταν αρκετός για να προκαλέσει τις ζημιές που αναλύθηκαν παραπάνω.

Σχήμα 183: Το κτίριο στην οδό Τεγέας διακόπτει κάθετα τη ροή του νερού από την οδό Χαλκίδος. Το αποστραγγιστικό δίκτυο είναι πυκνό. Με κόκκινο βέλος επισημαίνεται η κατεύθυνση ροής του νερού

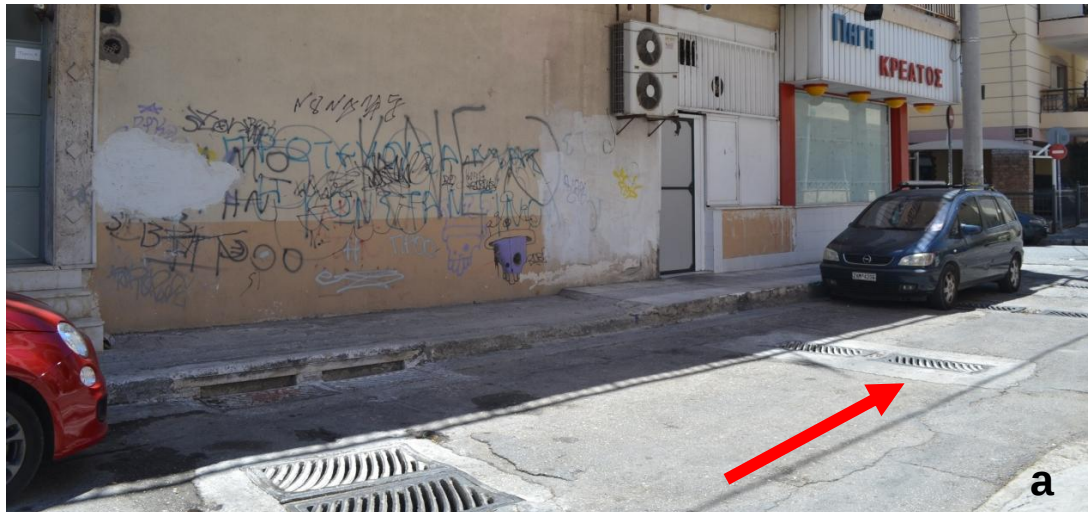
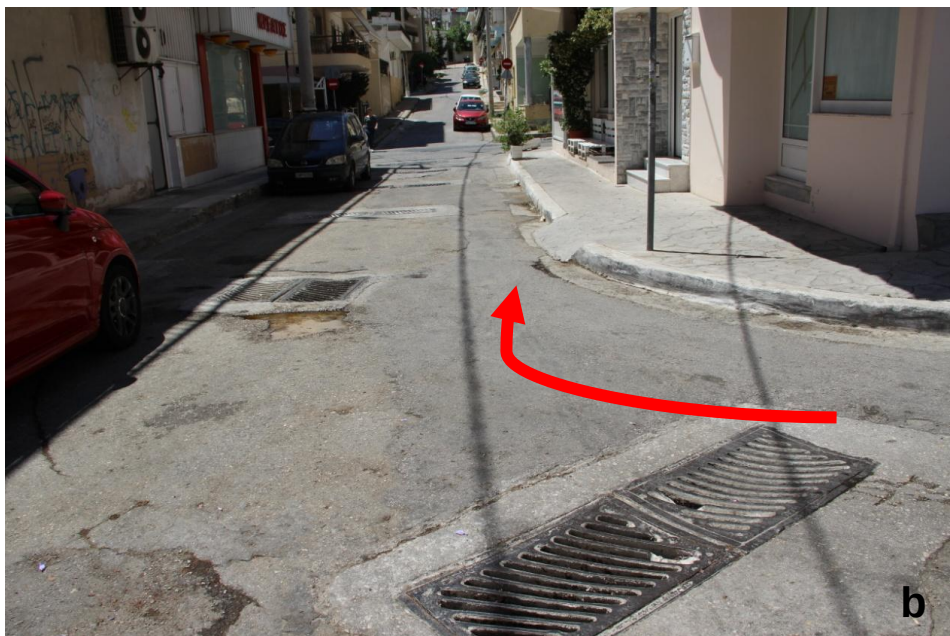
Σχήμα 184: α) η ροή του νερού στην οδό Τεγέας επισημαίνεται με το κόκκινο βέλος και διακρίνονται οι σχάρες αποστράγγισης, β) Η στροφή που κάνει το νερό από την οδό Χαλκίδος στην οδό Τεγέας

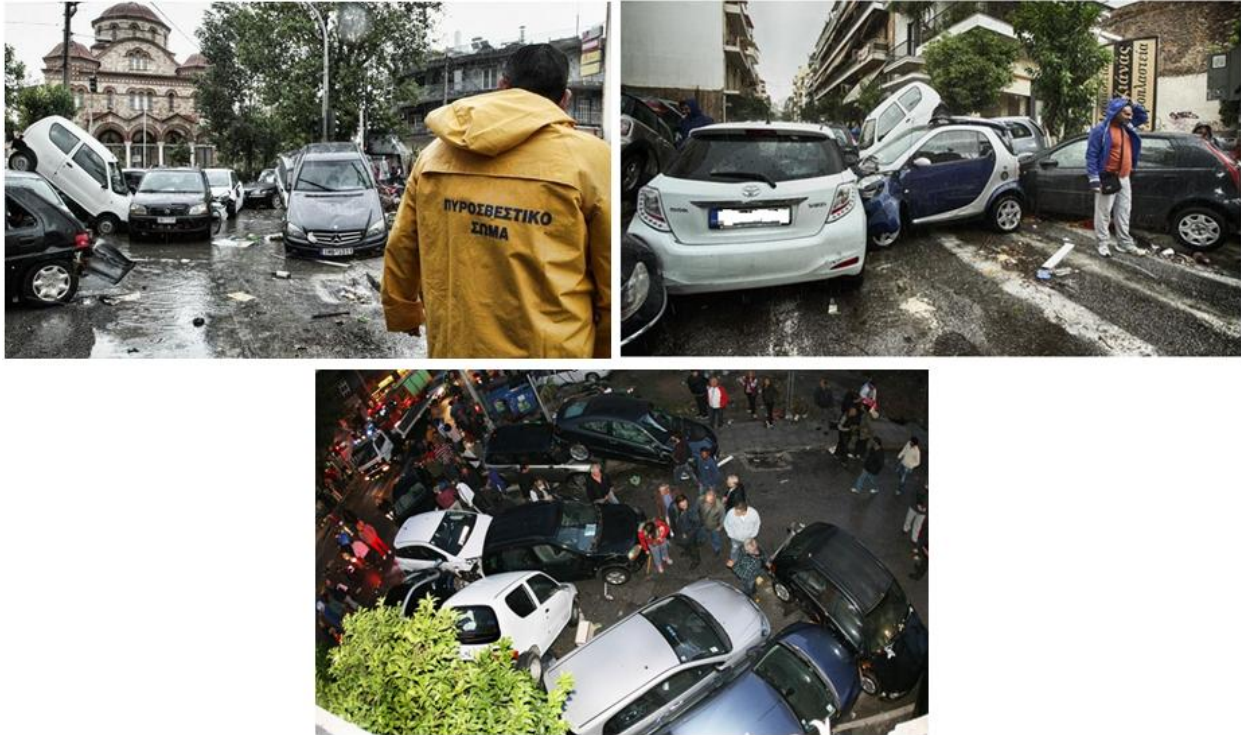
Όλος ο όγκος νερού της οδού Χαλκίδος και Αριστοτέλη Βαλαωρίτου κατέληξε στη συμβολή των οδών 25<sup>ης</sup> Μαρτίου και Αριστοτέλη Βαλαωρίτου. Το νερό παρέσυρε τα οχήματα από δεκάδες μέτρα μακριά και τελικά κατέληξαν πάνω από 10 αυτοκίνητα να είναι αναποδογυρισμένα και το ένα πάνω στο άλλο έξω από την εκκλησία των Αγίων Αναργύρων [Σχήμα 185]. Παράλληλα, στη συμβολή των δύο παραπάνω οδών καταλήγουν δυο κλάδοι του υδρογραφικού δικτύου με αποτέλεσμα στο σημείο αυτό να υπάρχει μεγάλη συγκέντρωση νερού. Επίσης, η κλίση που έχει το έδαφος είναι συγκλίνουσα προς αυτή τη θέση.

Αυτό που παρατηρήθηκε είναι ότι το αποστραγγιστικό δίκτυο υδάτων στη συμβολή των δύο αυτών οδών γίνεται και πάλι ανεπαρκές σε σχέση με τη θέση που μελετήθηκε παραπάνω.

Σχήμα 185: Η καραμπόλα των οχημάτων έξω από την εκκλησία των Αγ. Αναργύρων (Πηγή διαδικτύου: <http://newpost.gr/>, <http://sooc.photos/photo.php?id=27961>, <http://sooc.photos/photo.php?id=27960>)
