**Πτυχιακή Εργασία**  
**«Το φαινόμενο της κατολίσθησης στους Μουζακαίους**  
**Ιωαννίνων»**

Επιβλέπων: Δρ. Ευθύμιος Λέκκας

Αθήνα, Φεβρουάριος 2013

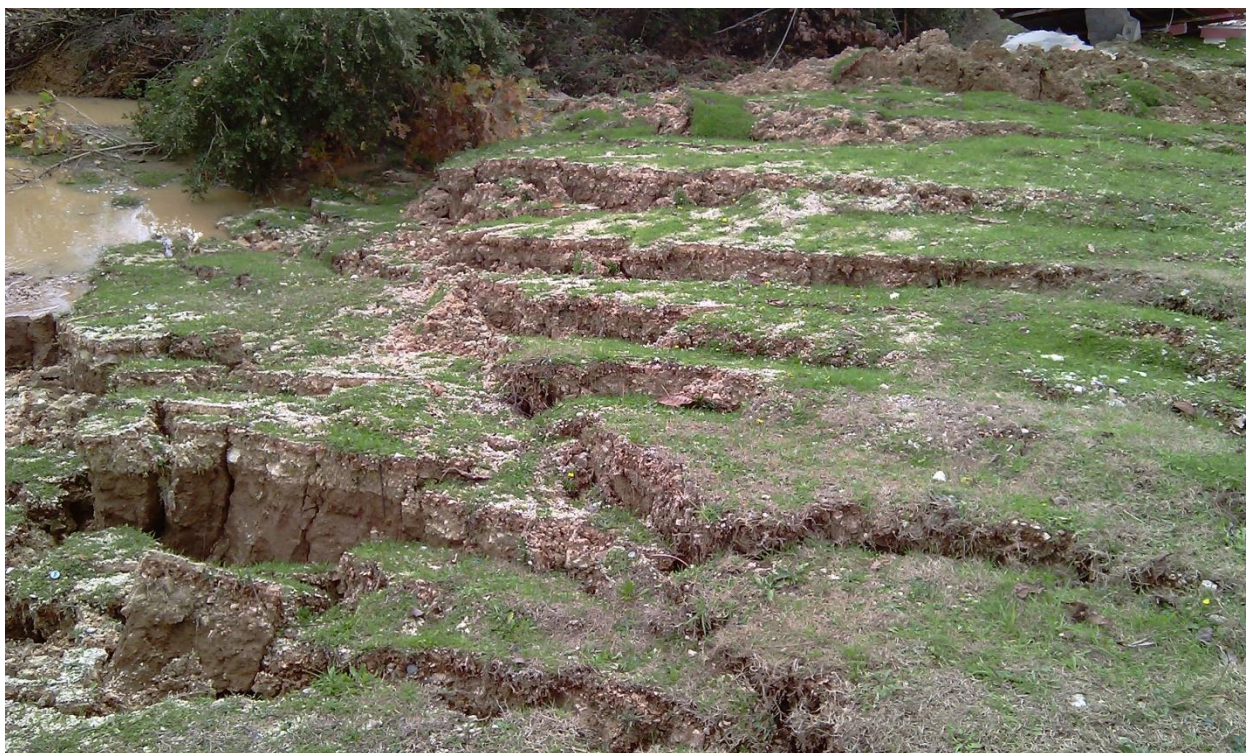
Εικόνα 1. Διάρρηξη του εδάφους από την κατολίσθηση.

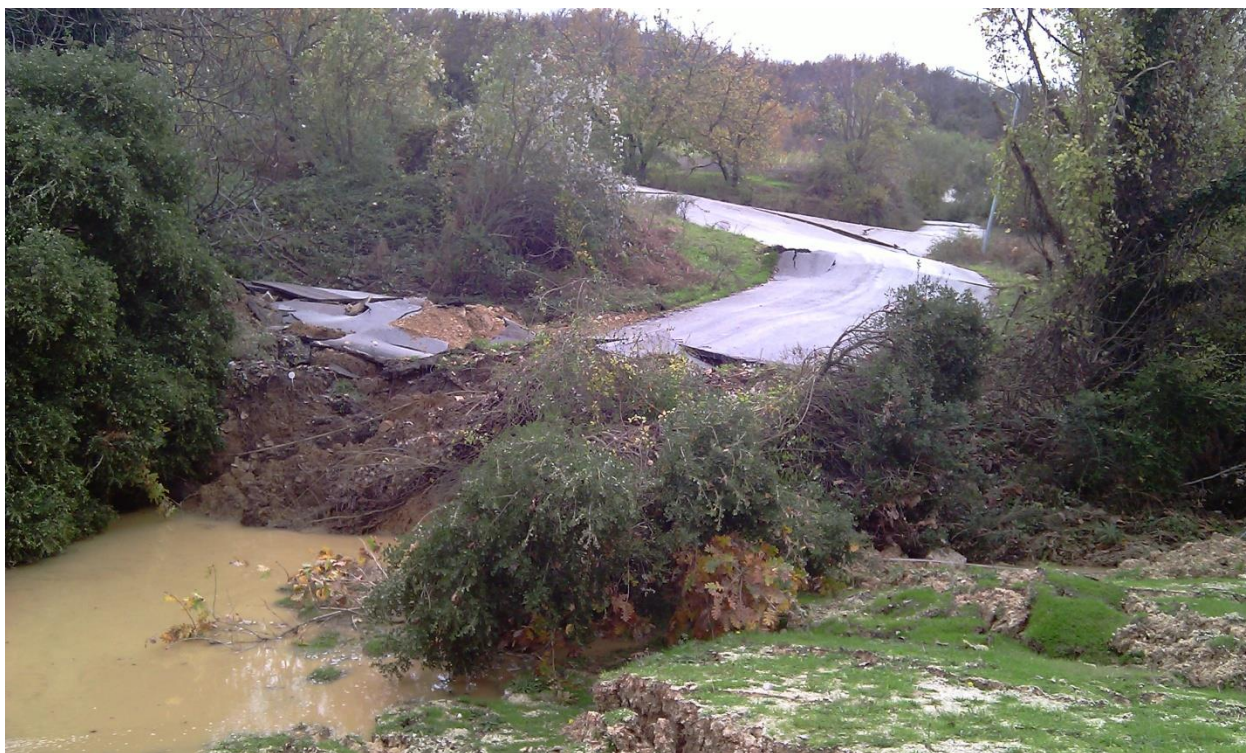
Εικόνα 2. Διάρρηξη του κεντρικού δρόμου του χωριού Μουζακαίοι από την κατολίσθηση.

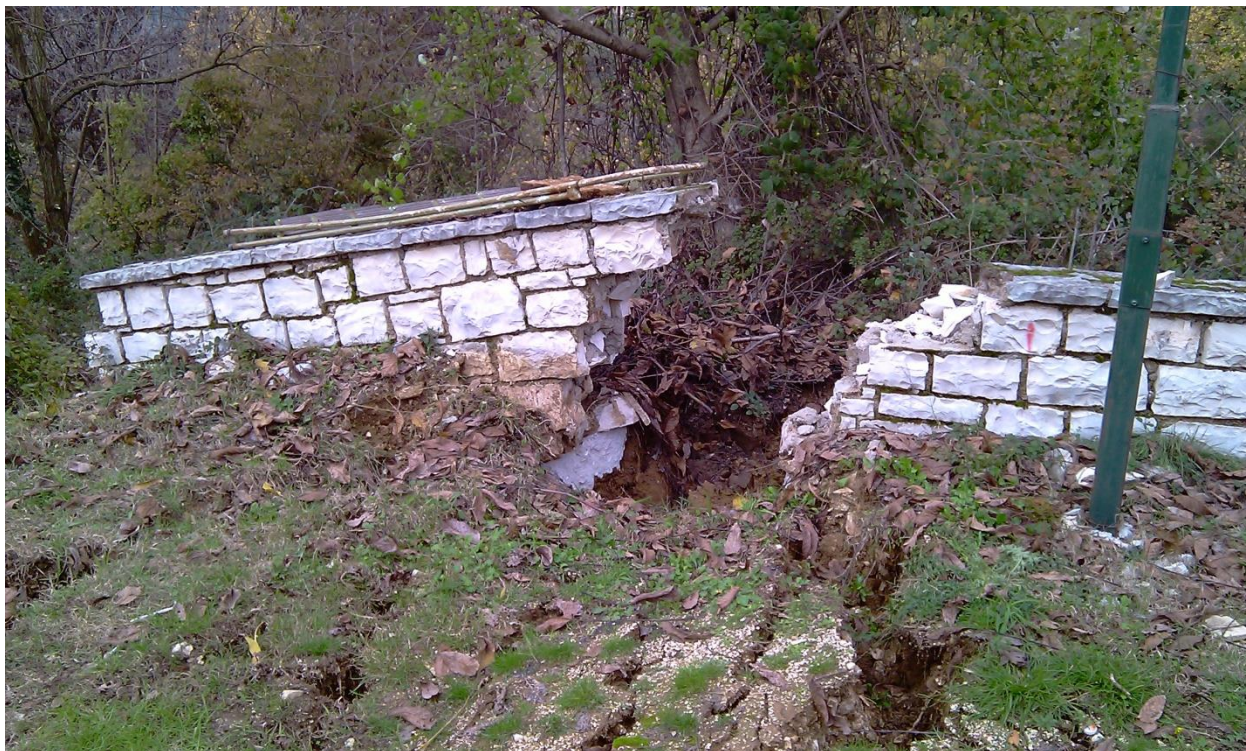
Εικόνα 3. Διάρρηξη του εδάφους από την κατολίσθηση.

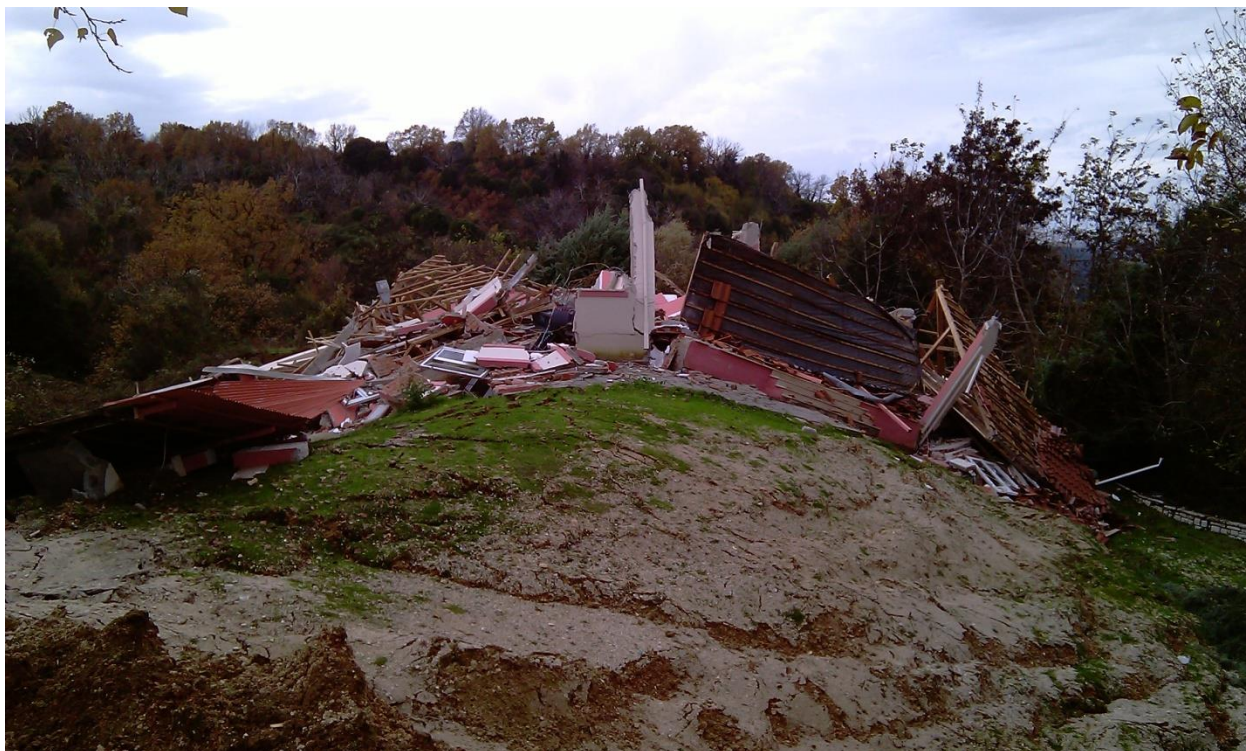
Εικόνα 4. Καταστροφή πνευματικού κέντρου Μουζακαίων

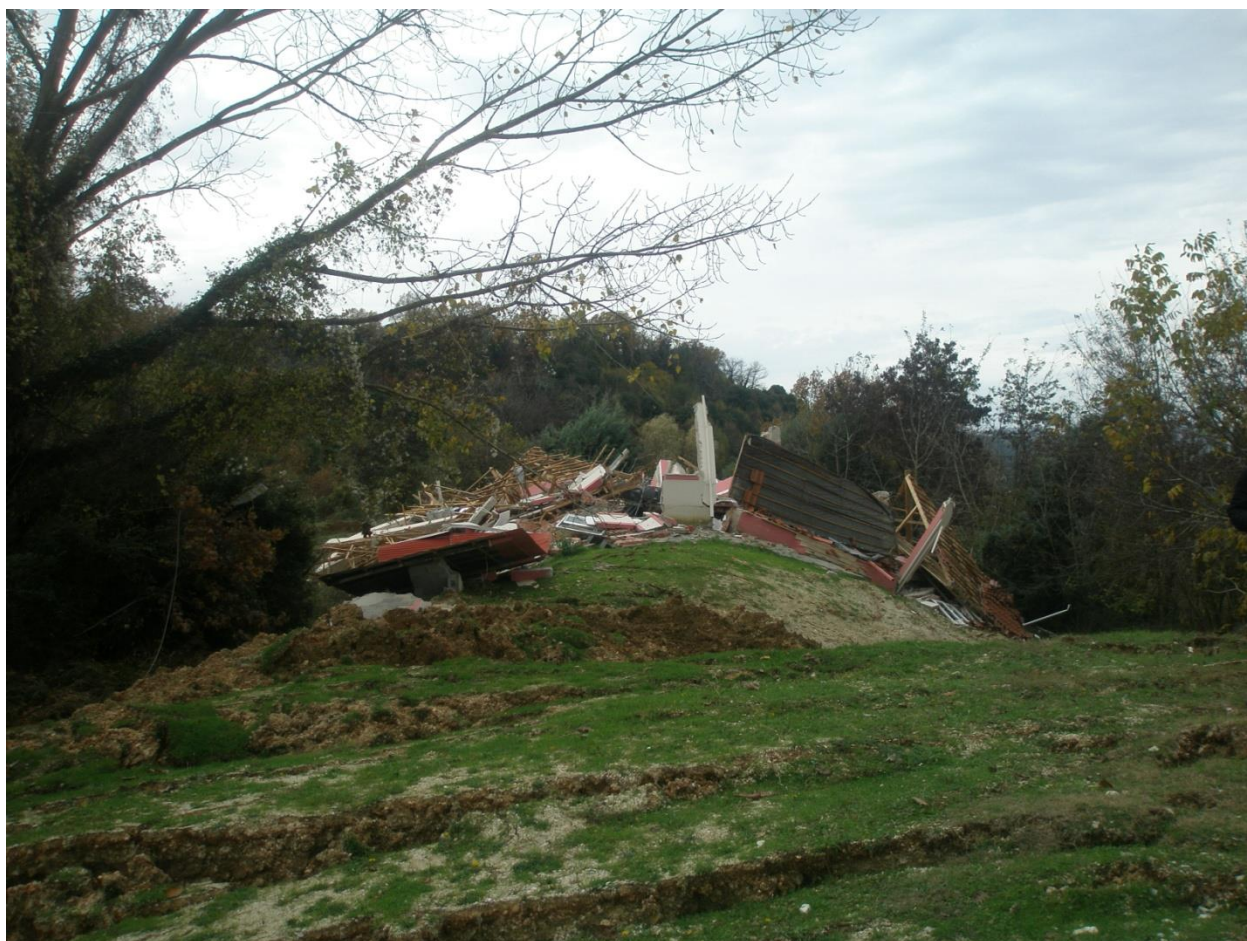
Εικόνα 5. Άλλη όψη της καταστροφής του πνευματικού κέντρου Μουζακαίων.

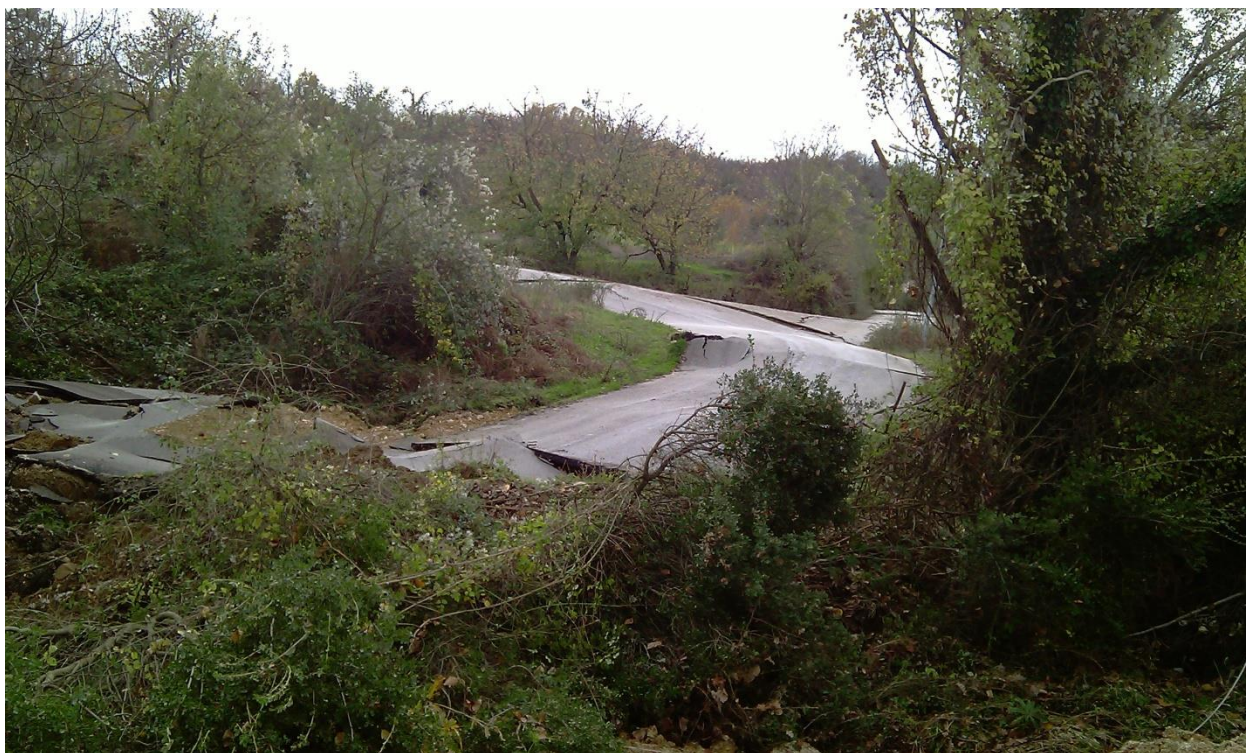
Εικόνα 6. Διάρρηξη του κεντρικού δρόμου του χωριού Μουζακαίοι από την κατολίσθηση.

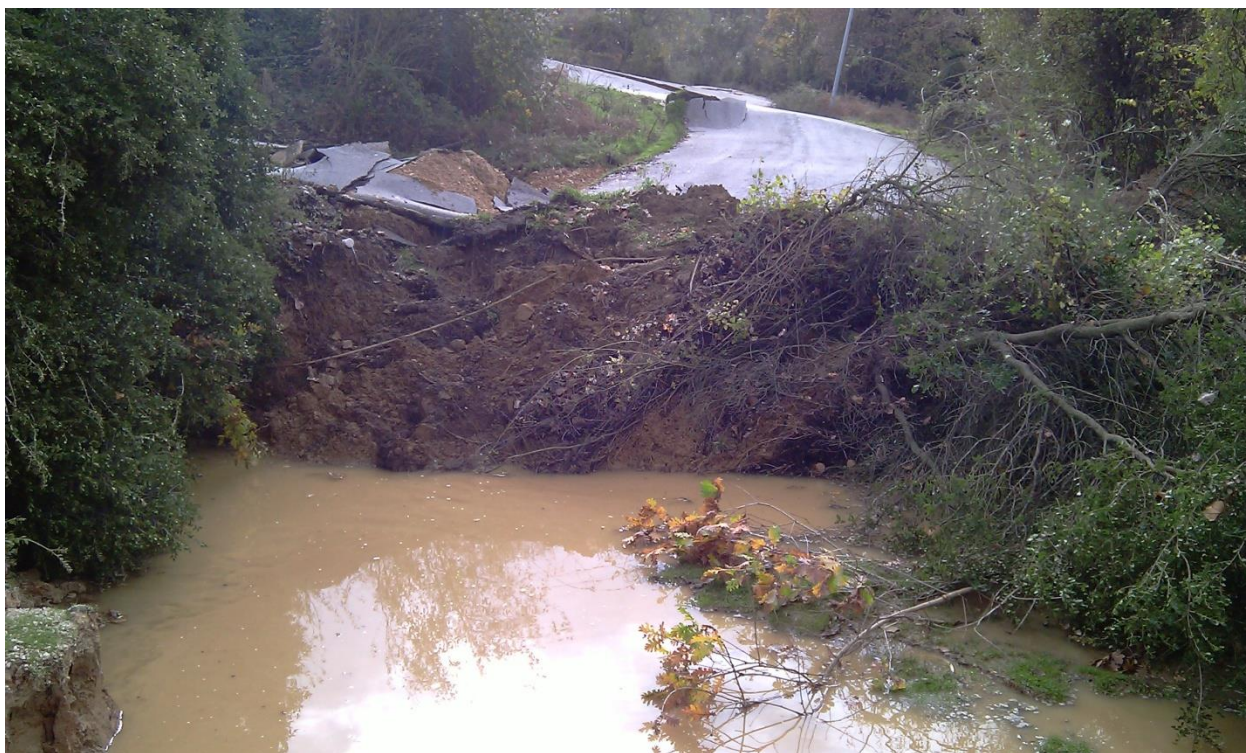
Εικόνα 7. Διακοπή του κεντρικού δρόμου του χωριού Μουζακαίοι από την κατολίσθηση.

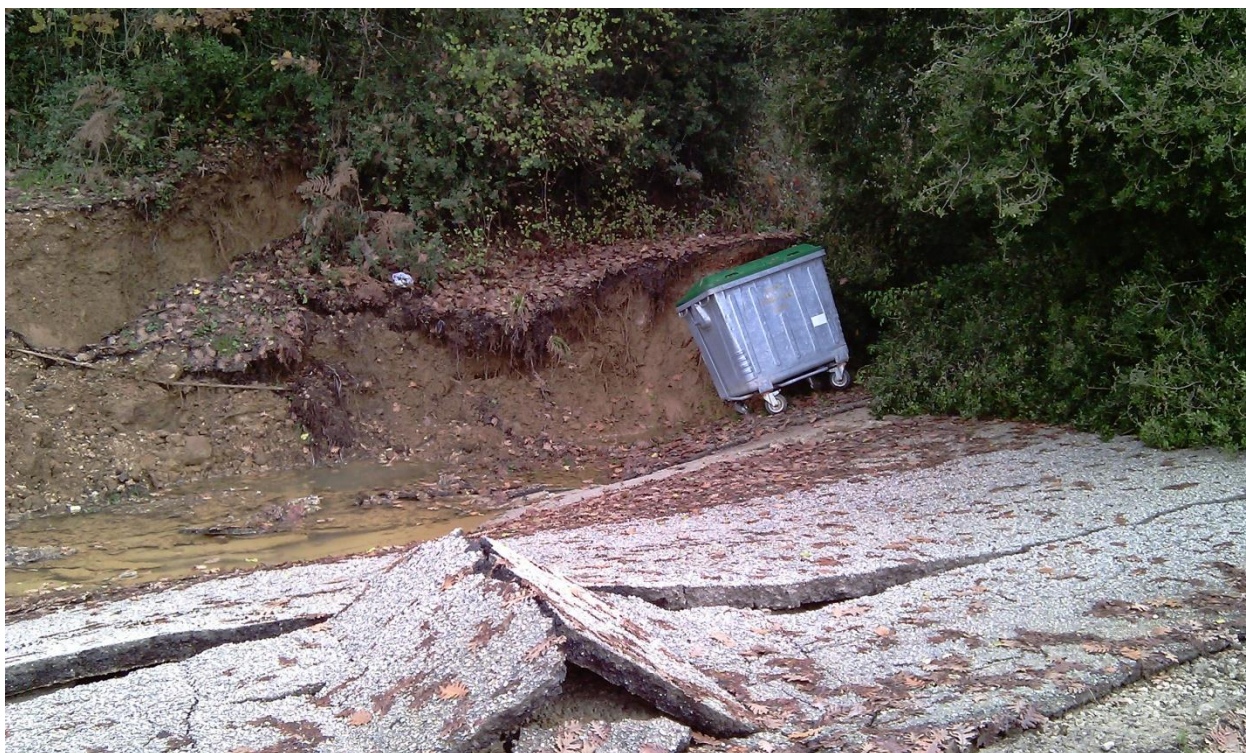
Εικόνα 9. Διάρρηξη του κεντρικού δρόμου του χωριού Μουζακαίοι από την κατολίσθηση.

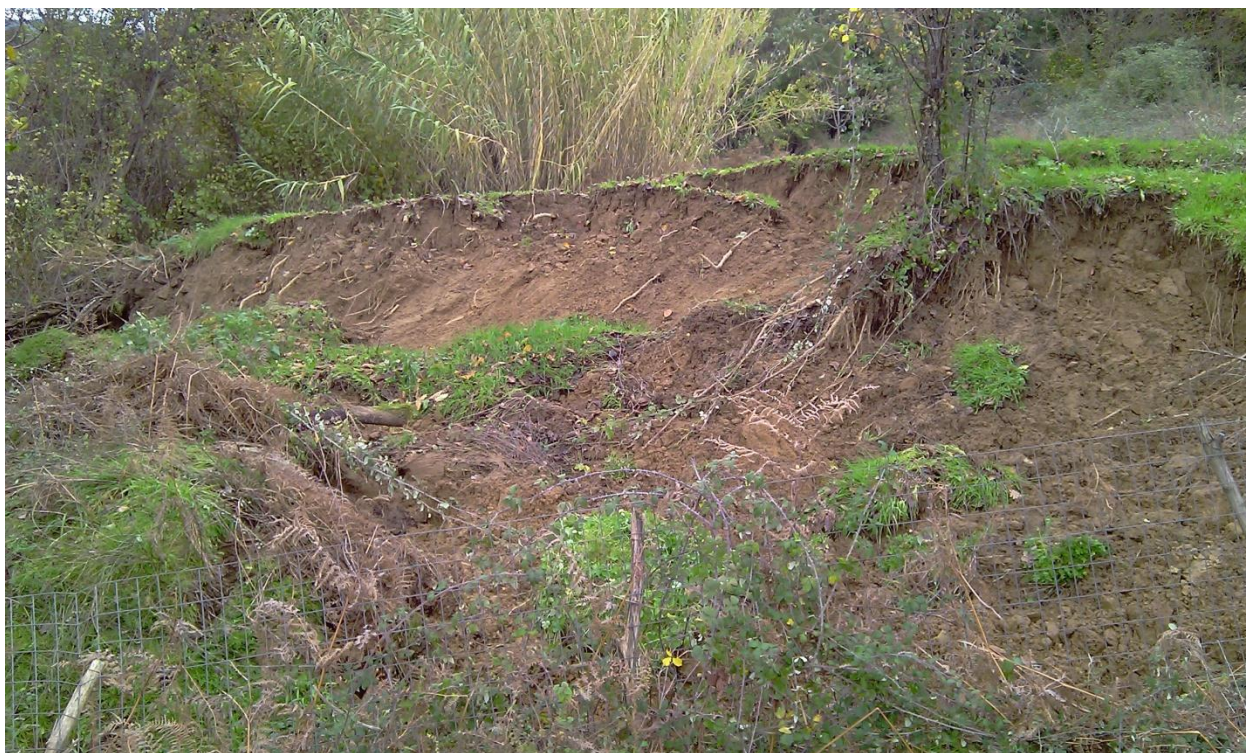
Εικόνα 10. Υποχώρηση του εδάφους παραπλεύρως του δρόμου.

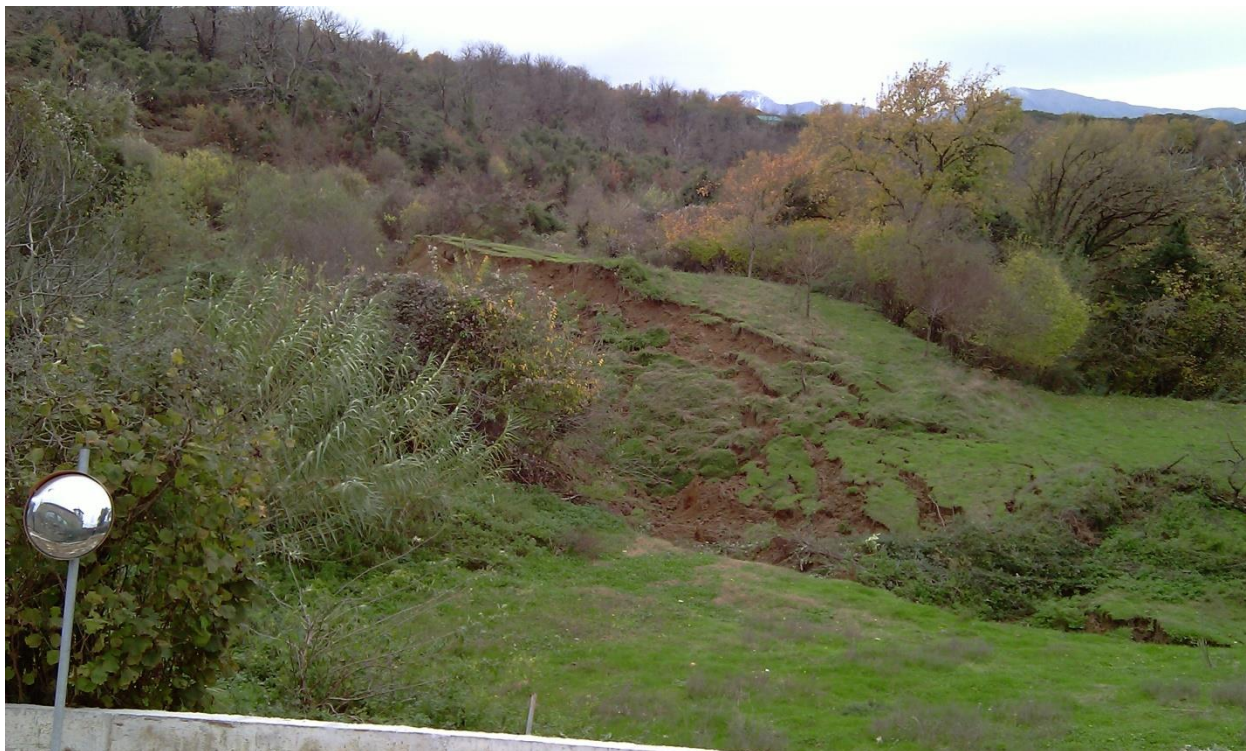
Εικόνα 13. Ανύψωση περιοχής και υποχώρηση εδάφους με αποτέλεσμα κατολίσθηση.

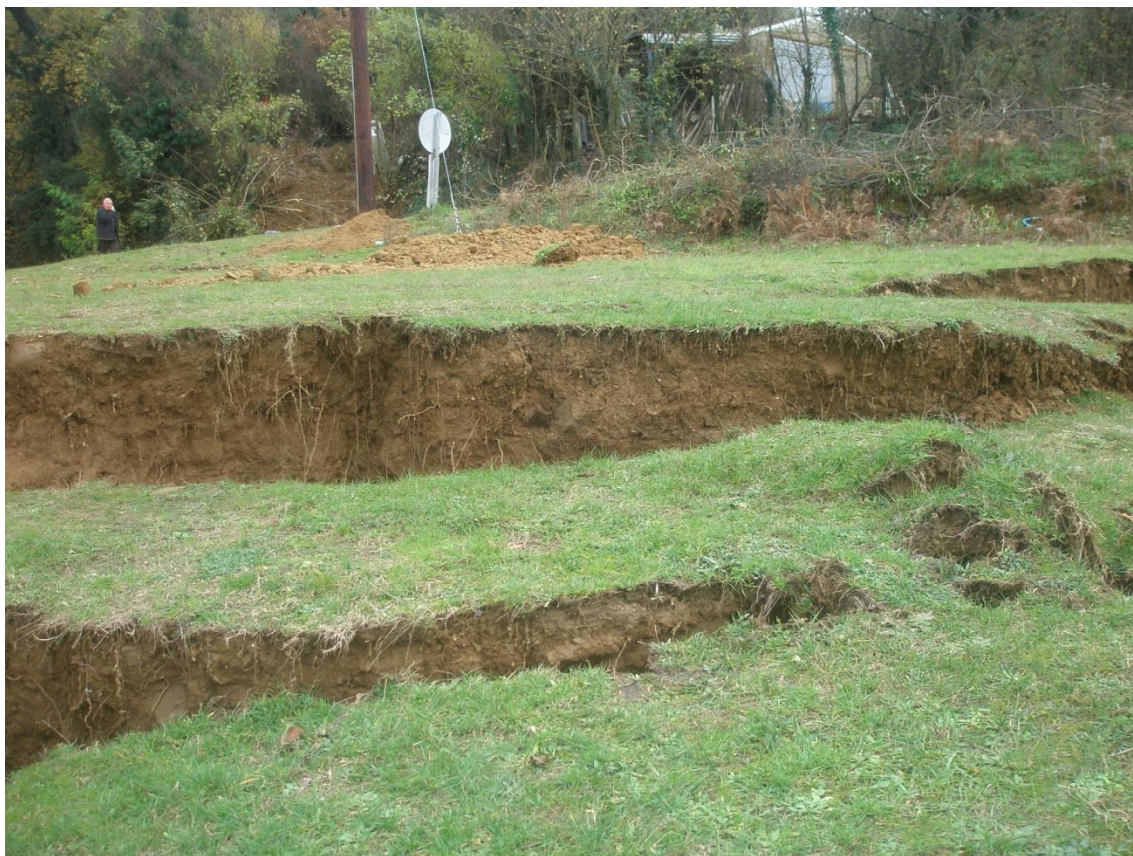
Εικόνα 15. Το φαινόμενο της κατολίσθησης στην πράξη.

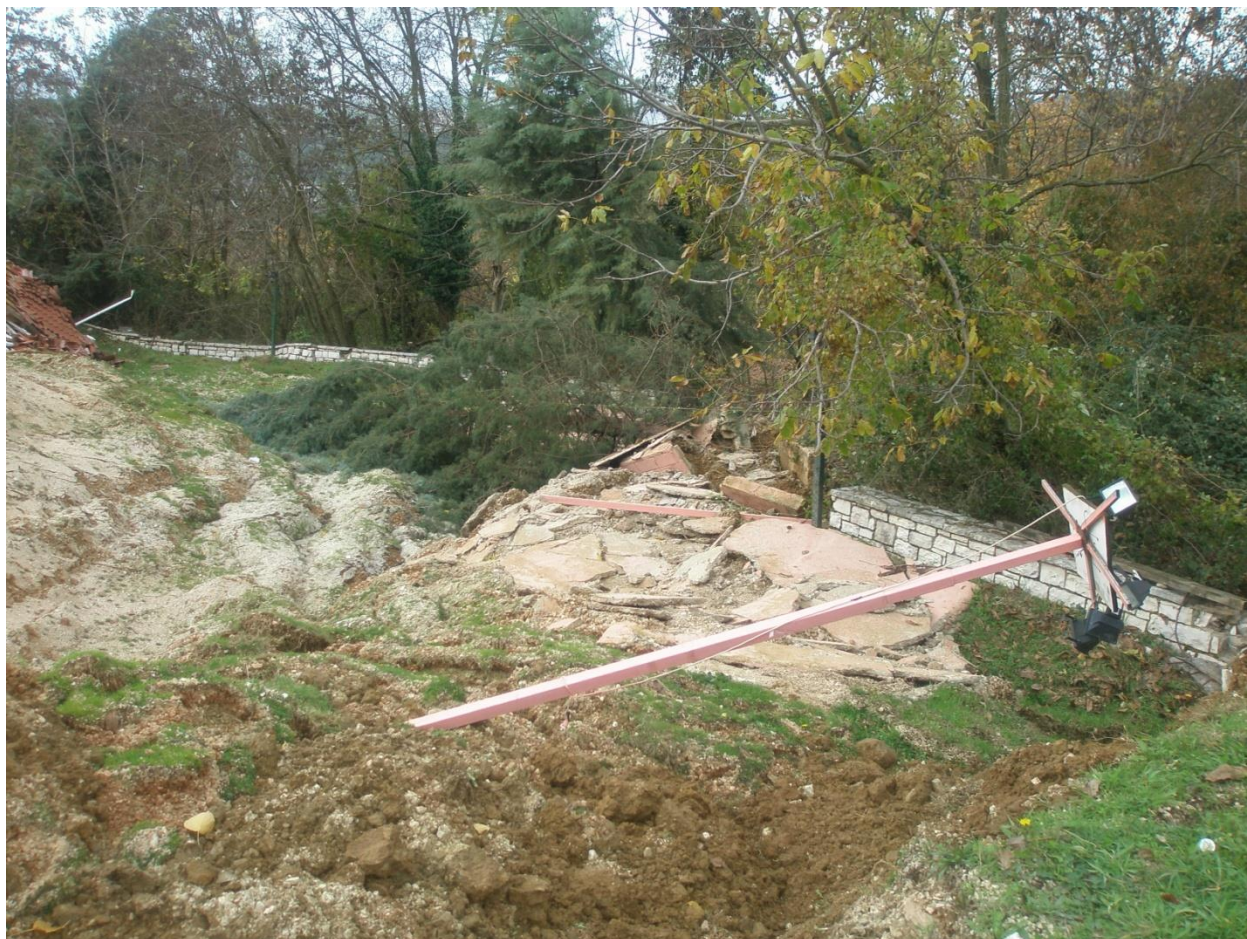
Εικόνα 16. Κατεστραμμένο προαύλιο πνευματικού κέντρου Μουζακαίων.

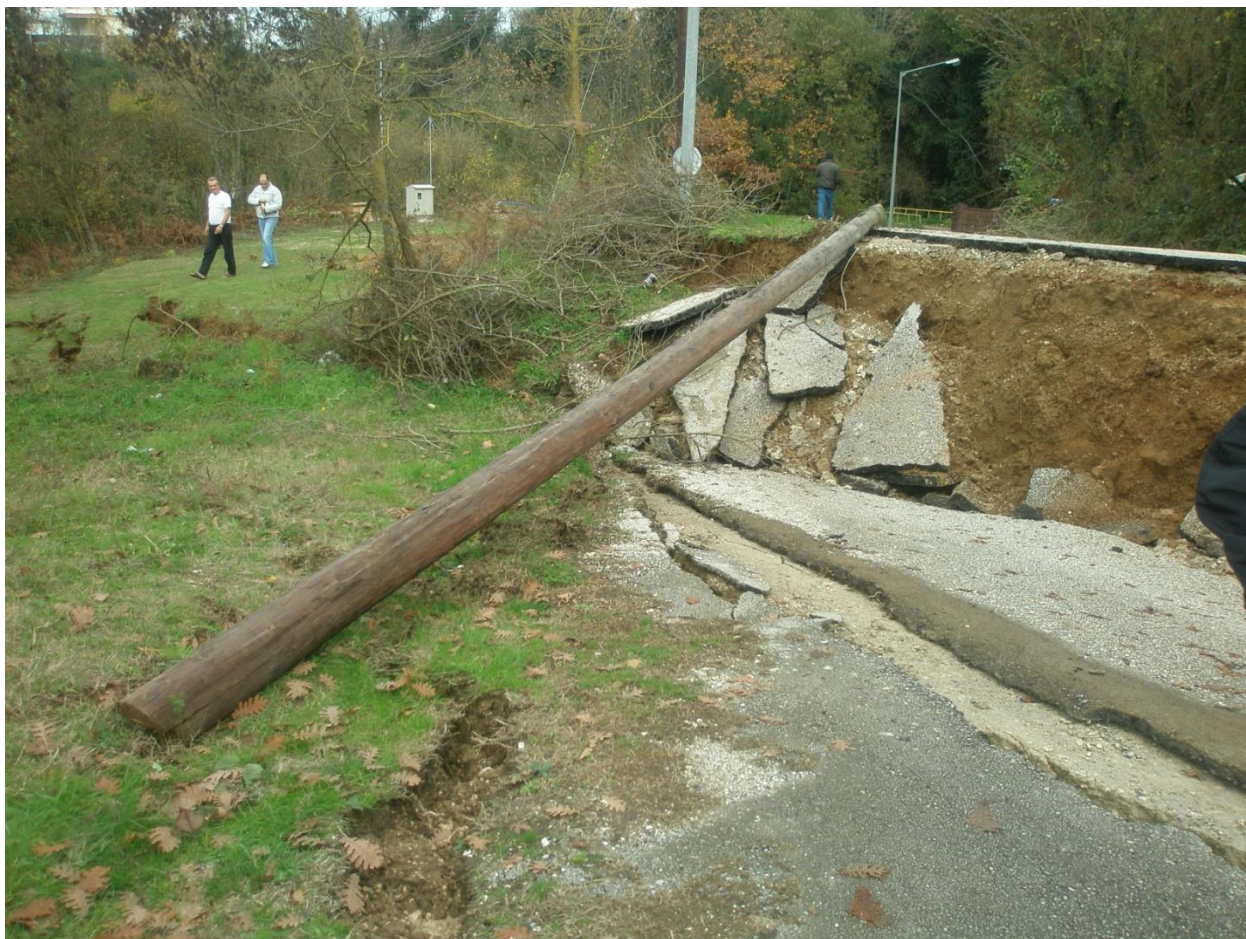
Εικόνα 17. Επικίνδυνο άλμα που δημιουργήθηκε από την κατολίσθηση.

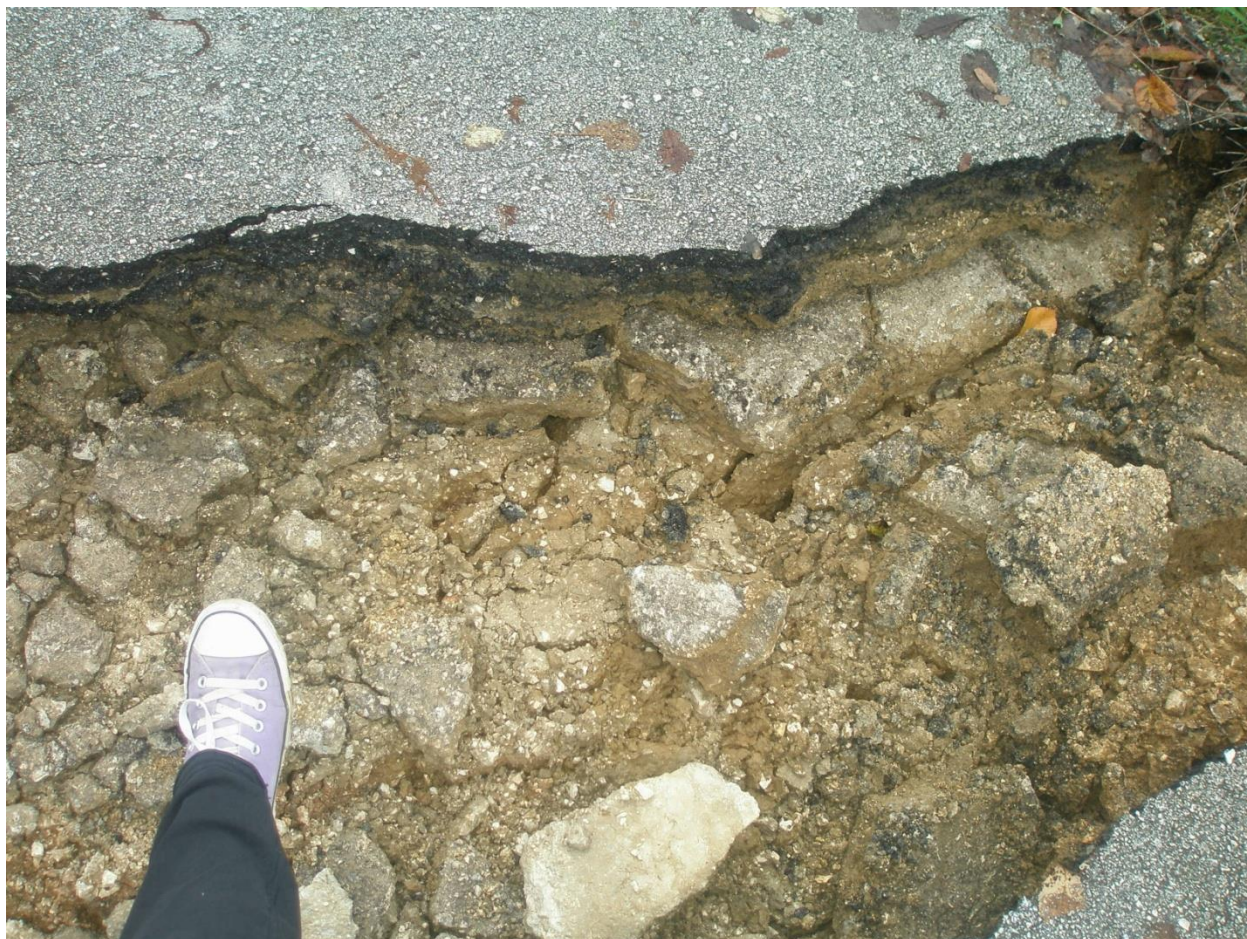
Εικόνα 18. Μεγάλη διάρρηξη σε δρόμο του χωριού Μουζακαίοι.

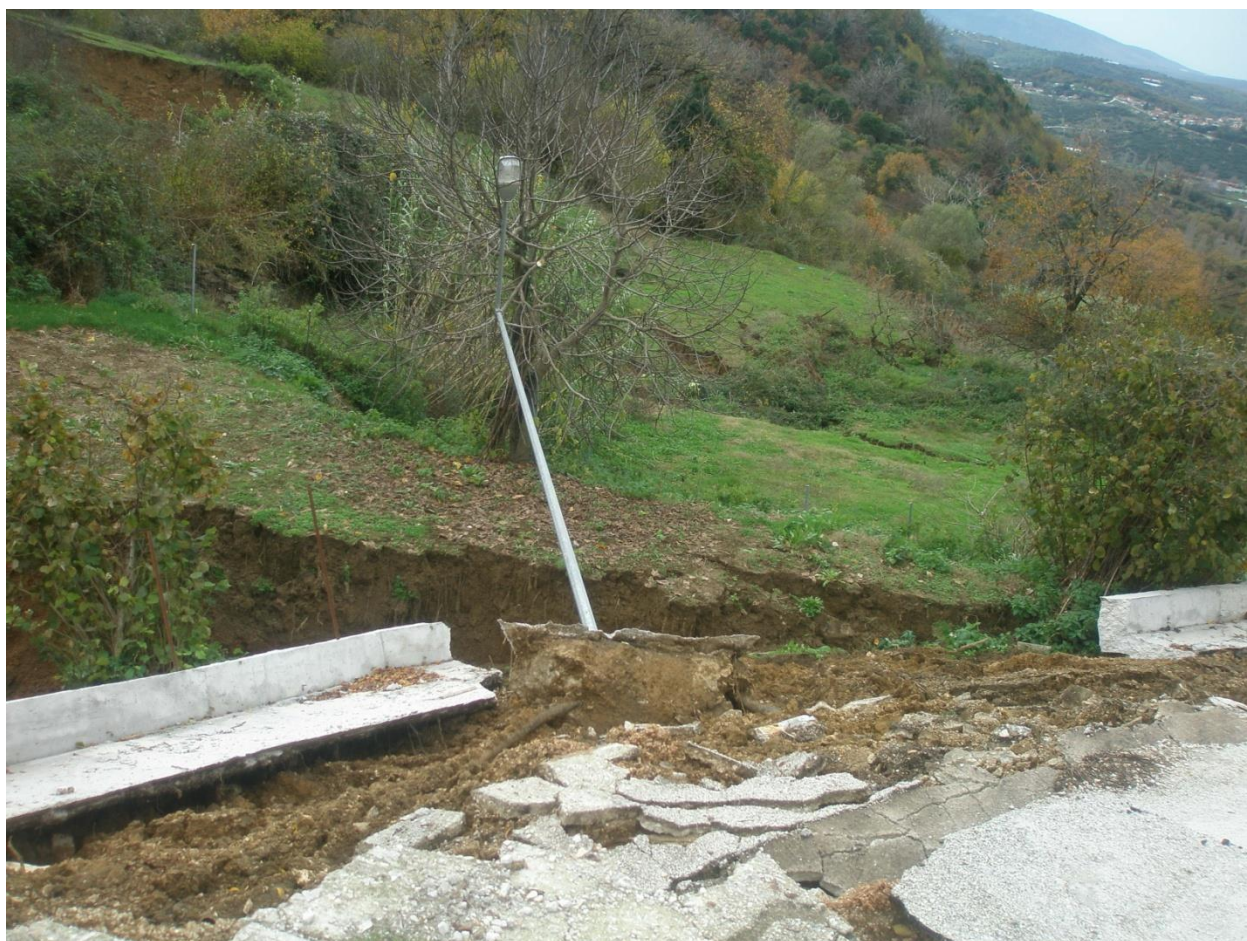
Εικόνα 19. Κατολίσθηση σε τμήμα του χωριού.

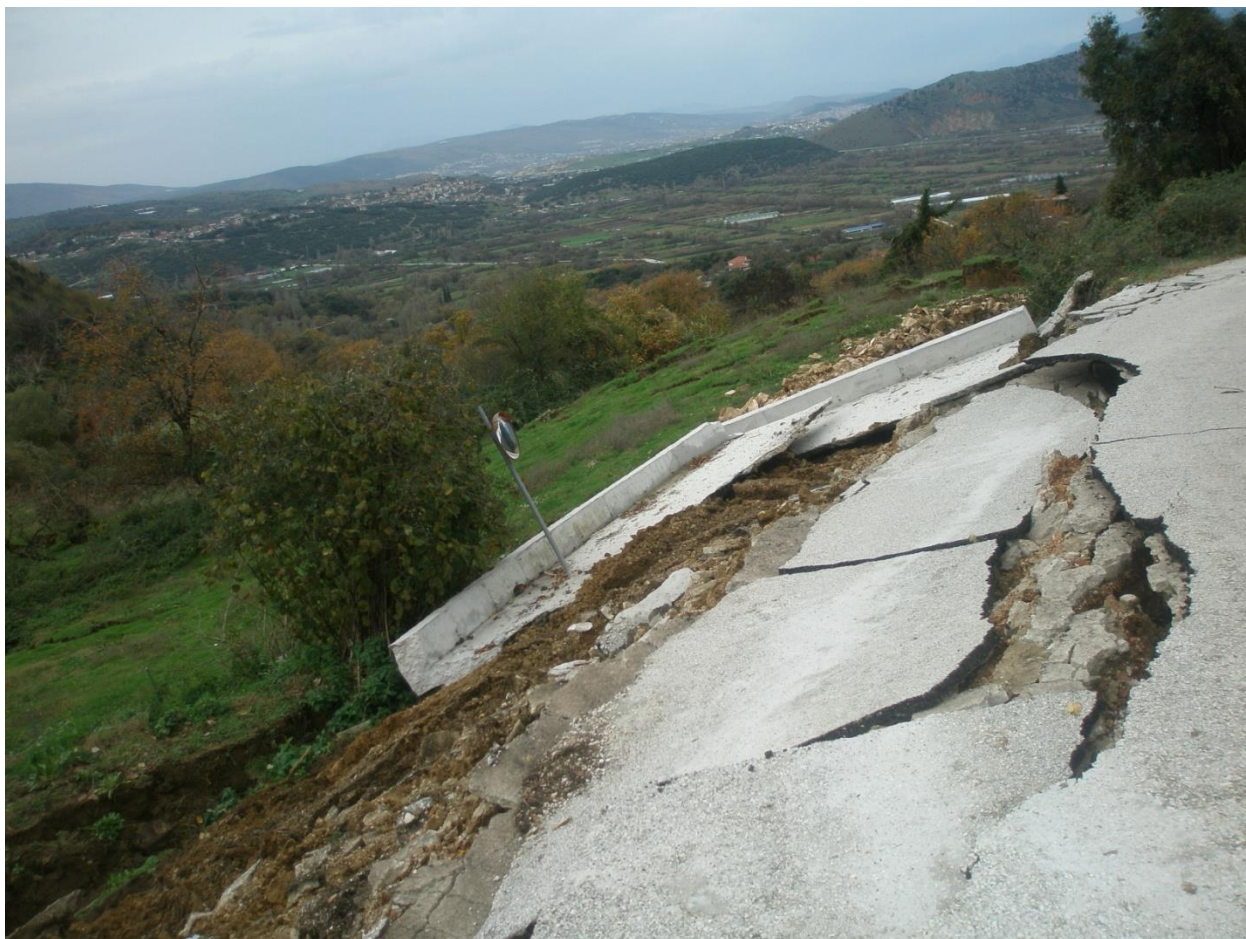
Εικόνα 20. Αποκόλληση και κατολίσθηση ενός από τους δρόμους του χωριού.

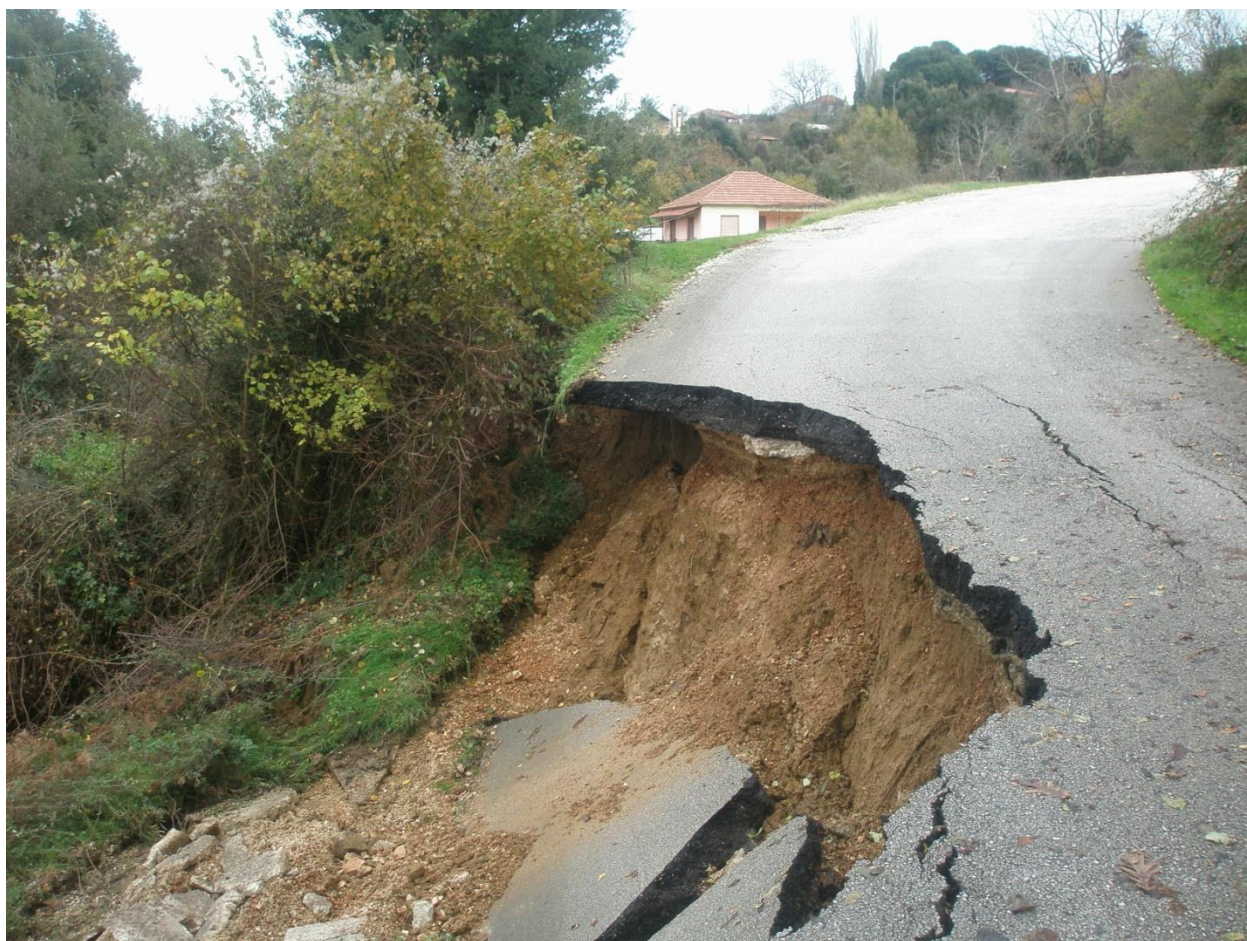
Εικόνα 21. Υποχώρηση ενός τμήματος του δρόμου.

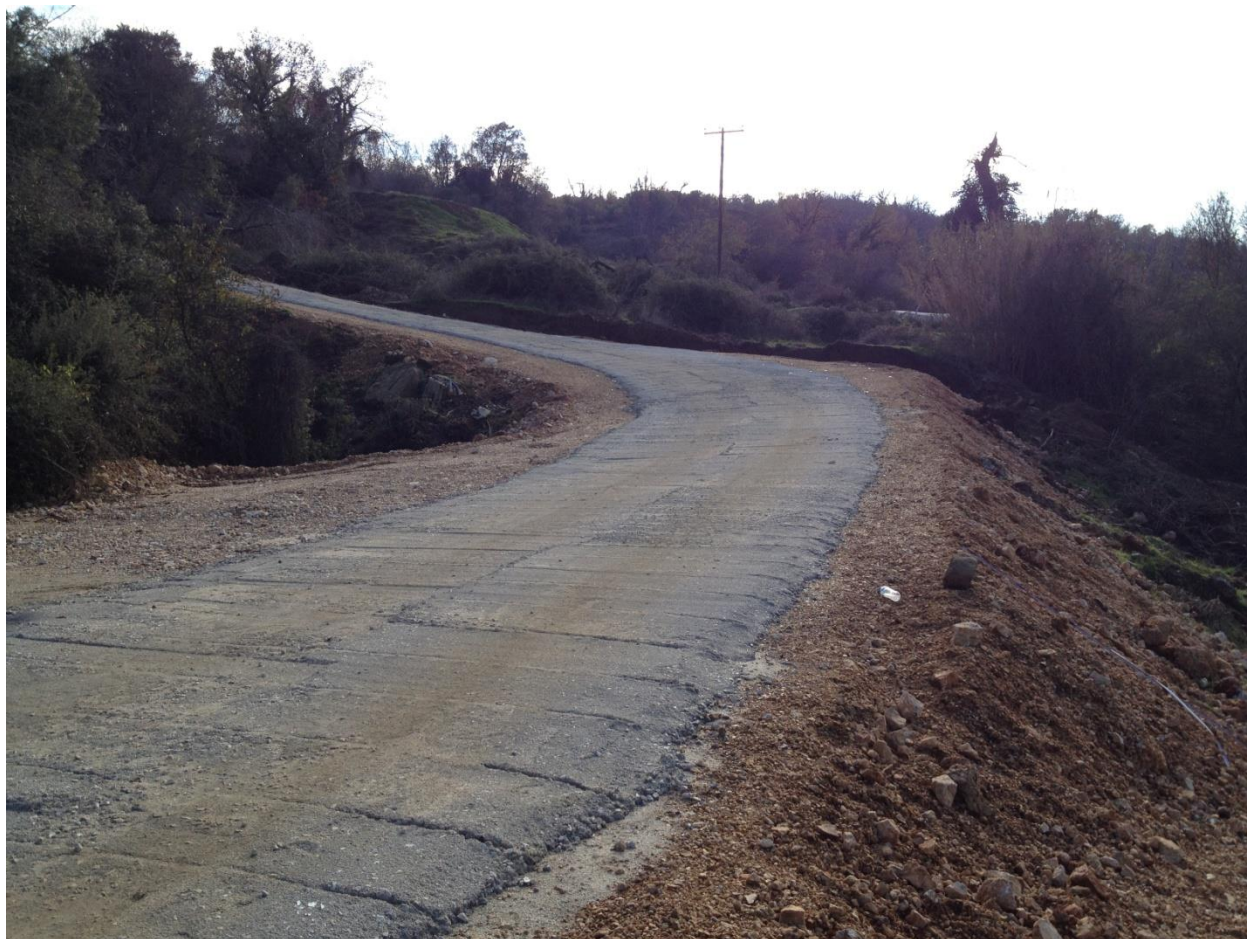
Εικόνα 22. Κατασκευή κεντρικού δρόμου Μουζακαίων.

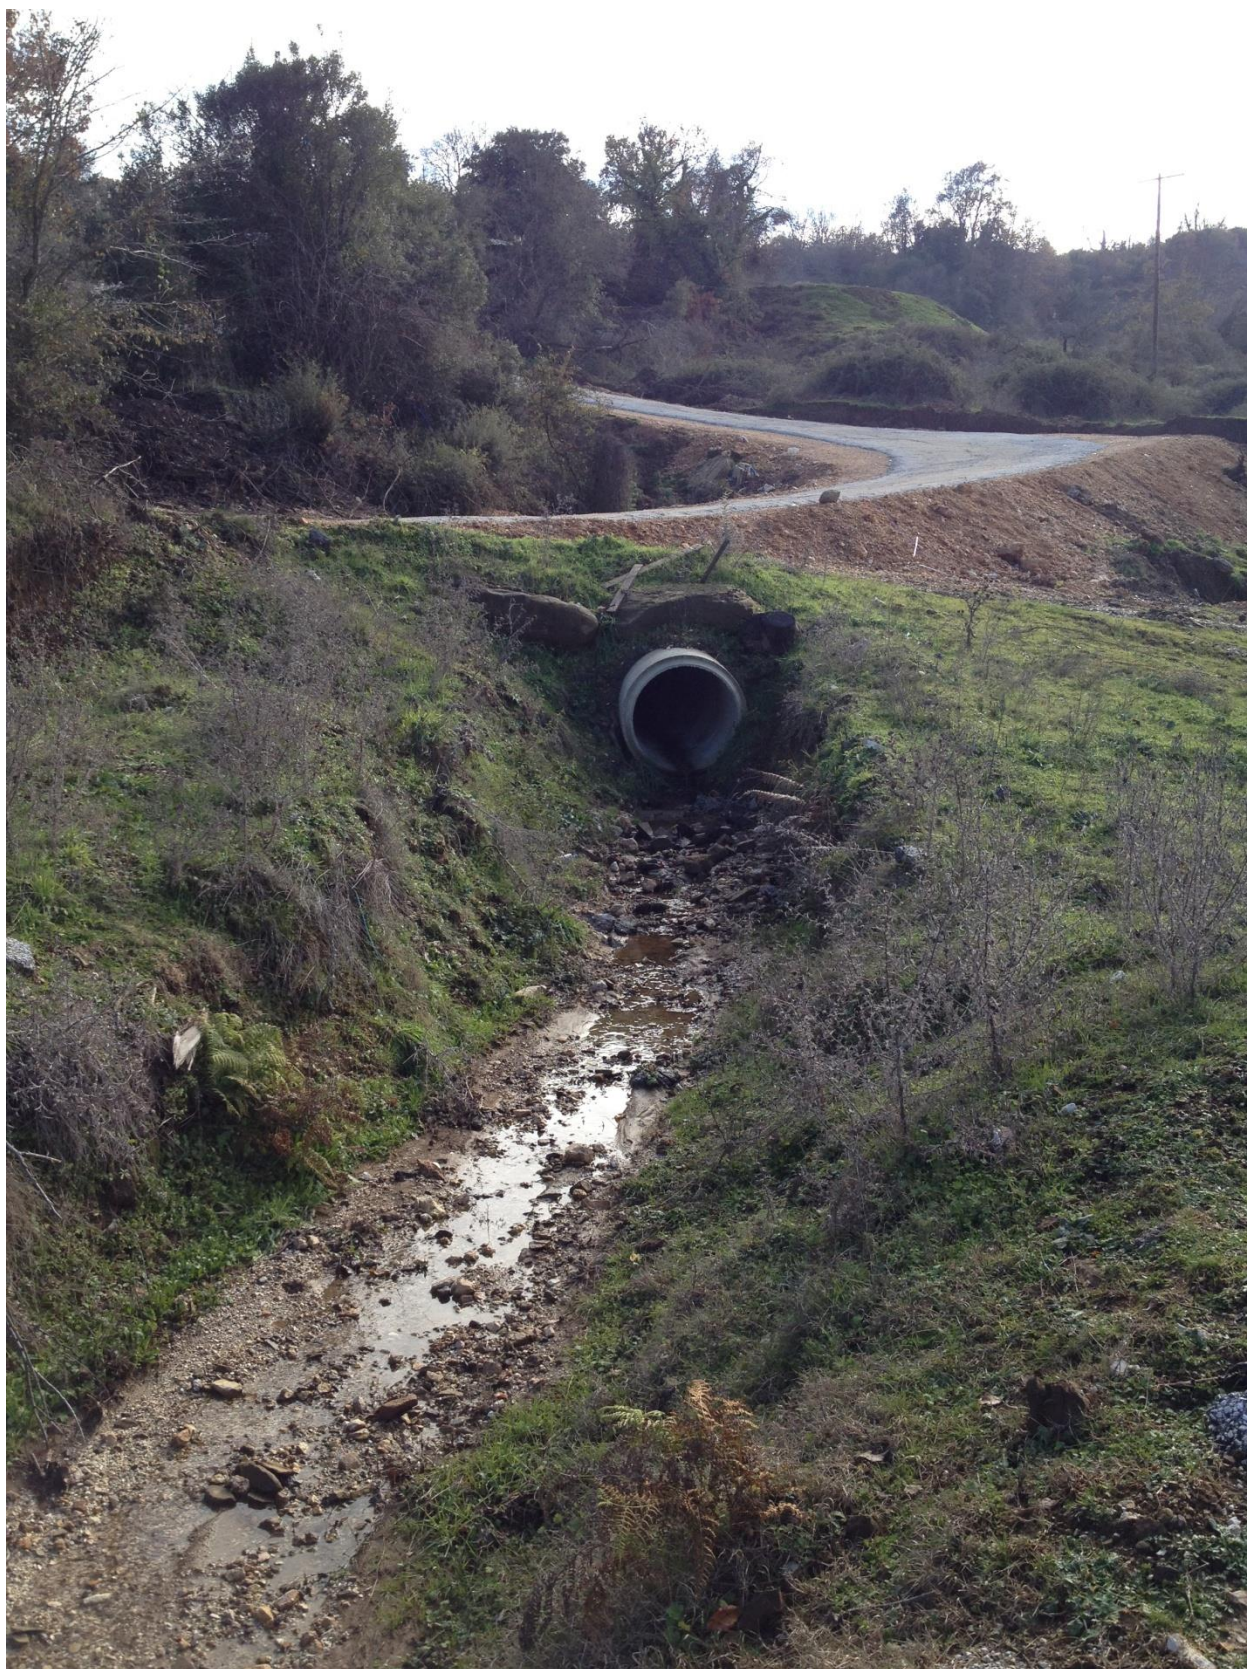
Εικόνα 23. κατασκευή κεντρικού δρόμου και αποστραγγιστικό δίκτυο.

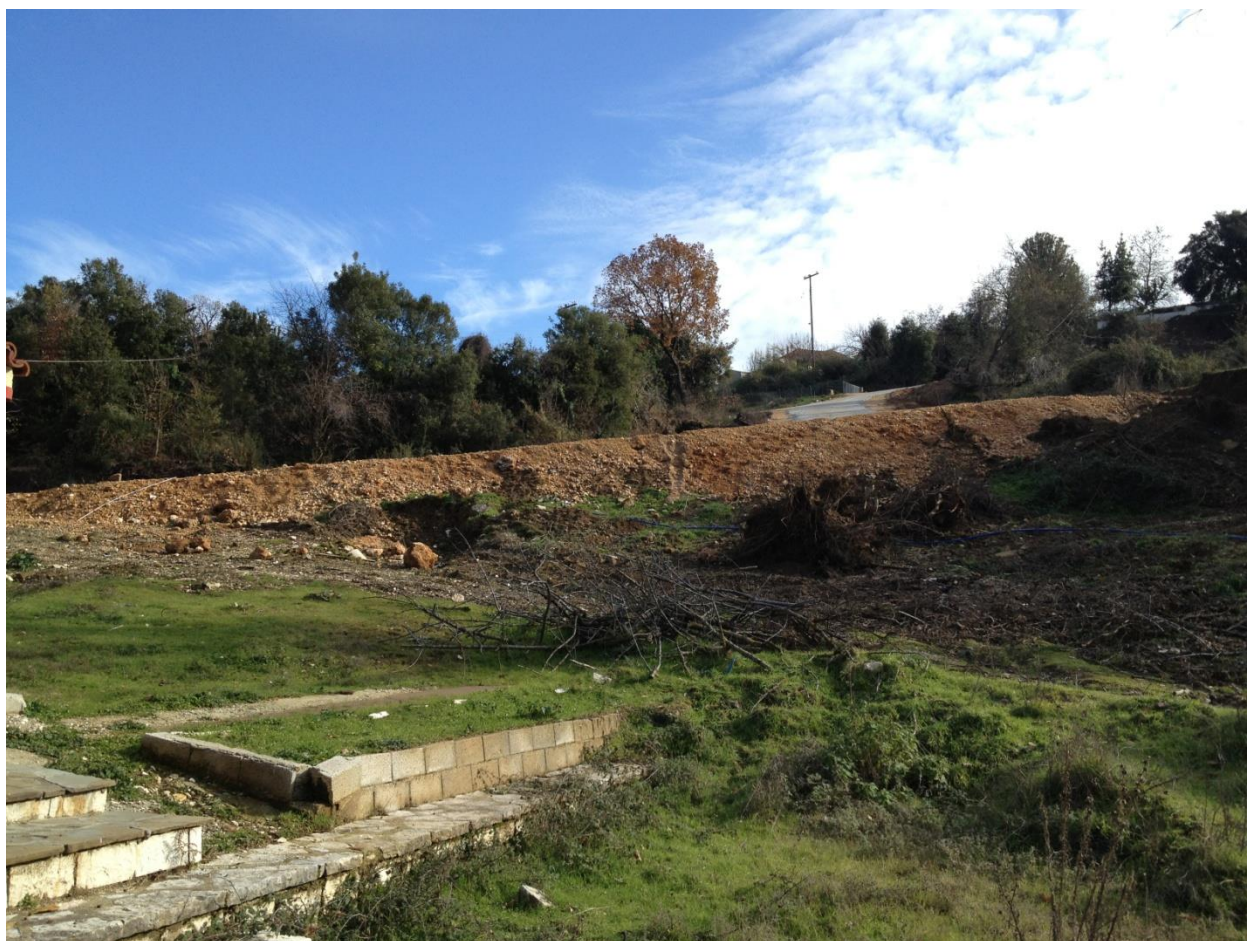
Εικόνα 24. Όψη του δρόμου υπό κατασκευή.
