**Πτυχιακή Εργασία**  
**«Το φαινόμενο της κατολίσθησης στους Μουζακαίους**  
**Ιωαννίνων»**

Επιβλέπων: Δρ. Ευθύμιος Λέκκας

Αθήνα, Φεβρουάριος 2013

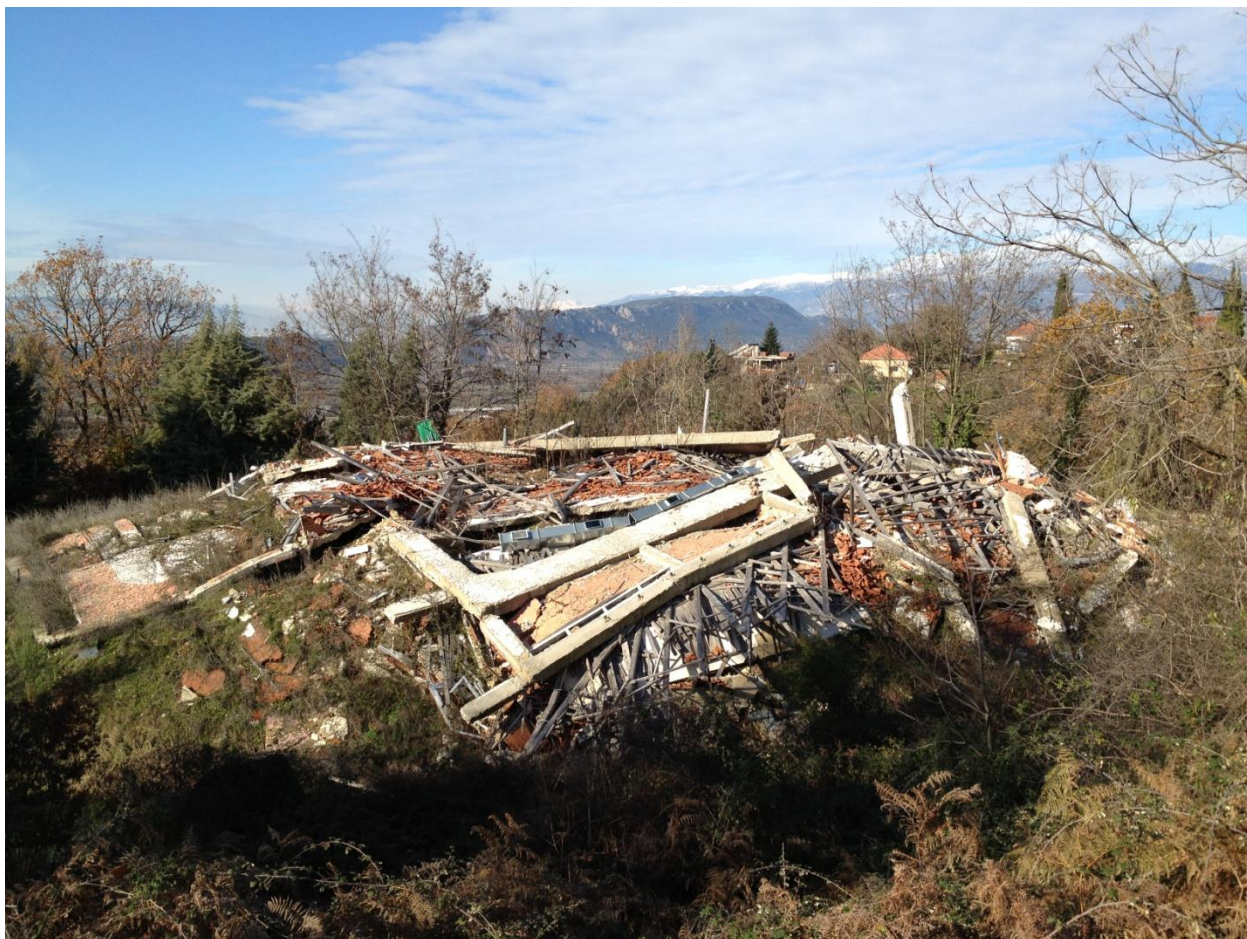
Εικόνα 27. Κατεστραμένο πνευματικό κέντρο.

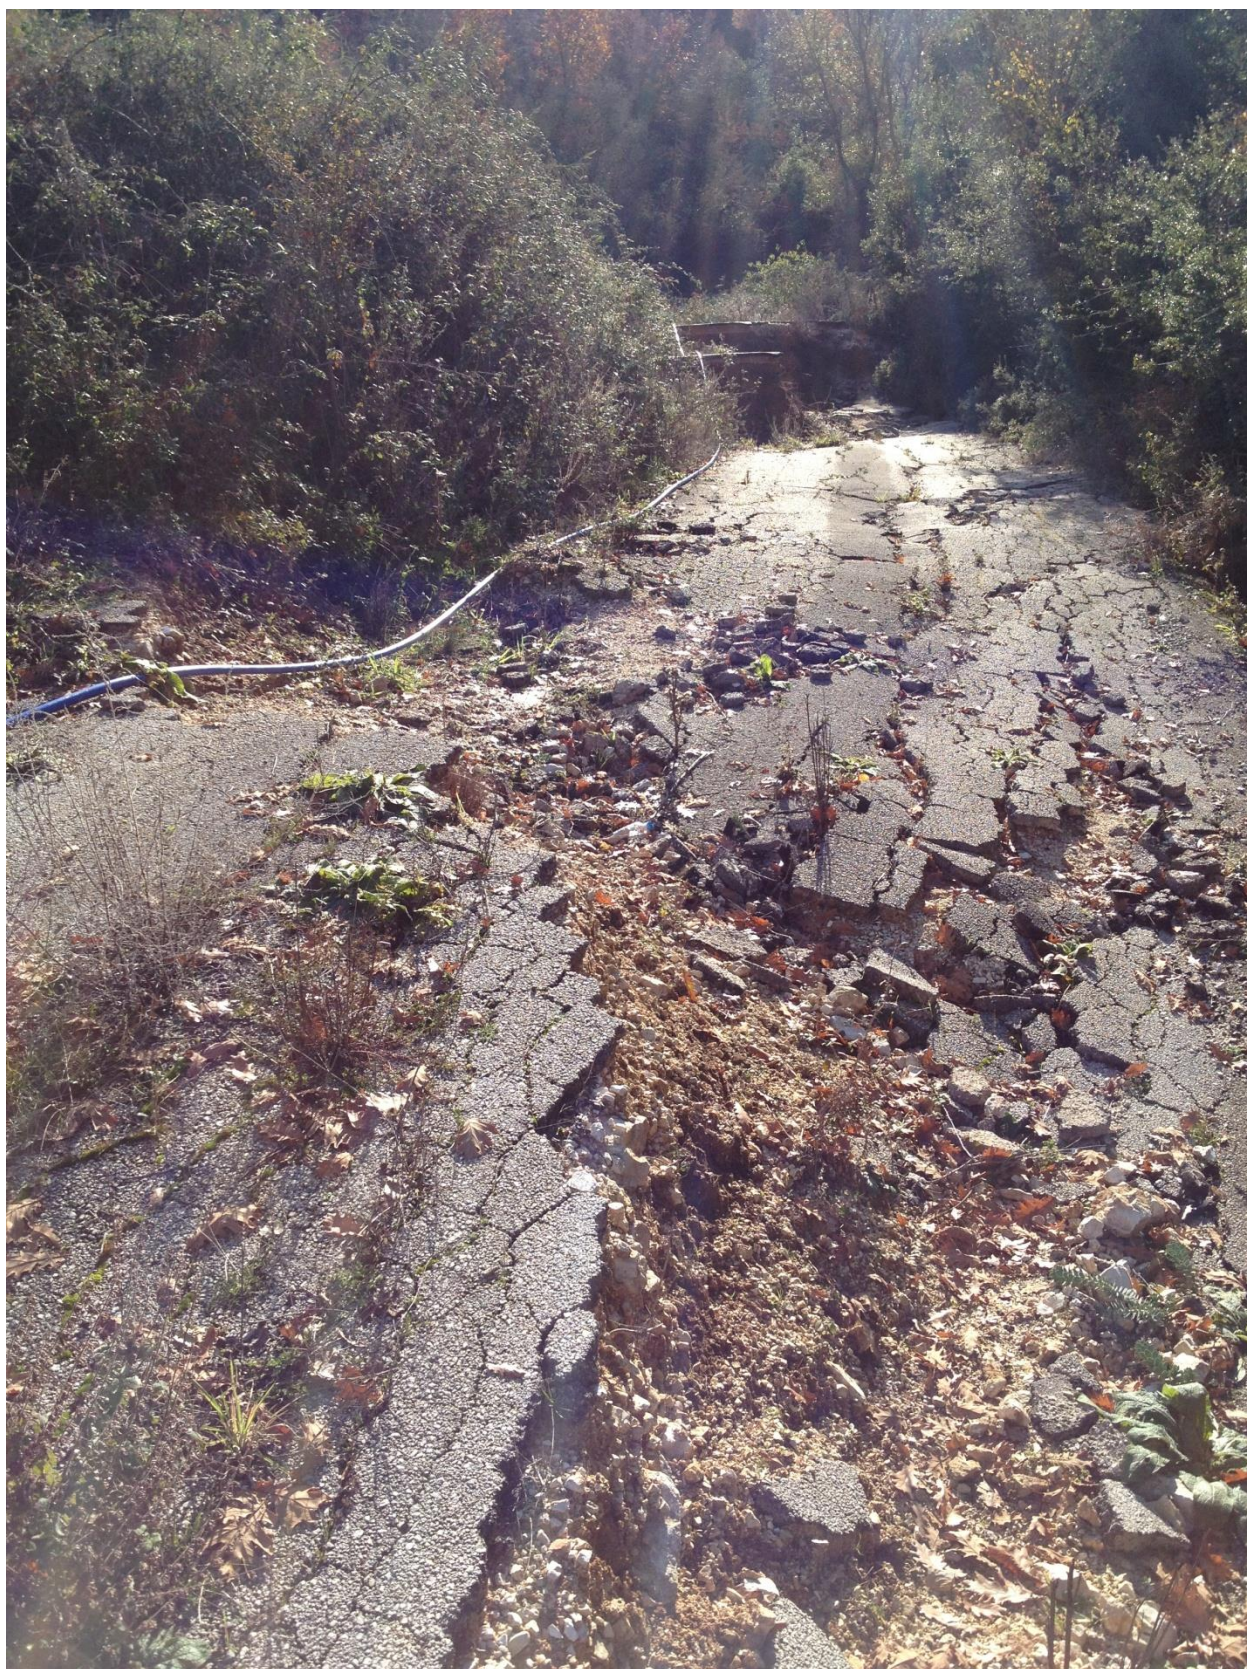
Εικόνα 28. Τμήμα παρατημένο και κατεστραμμένο του κεντρικού δρόμου του χωριού.

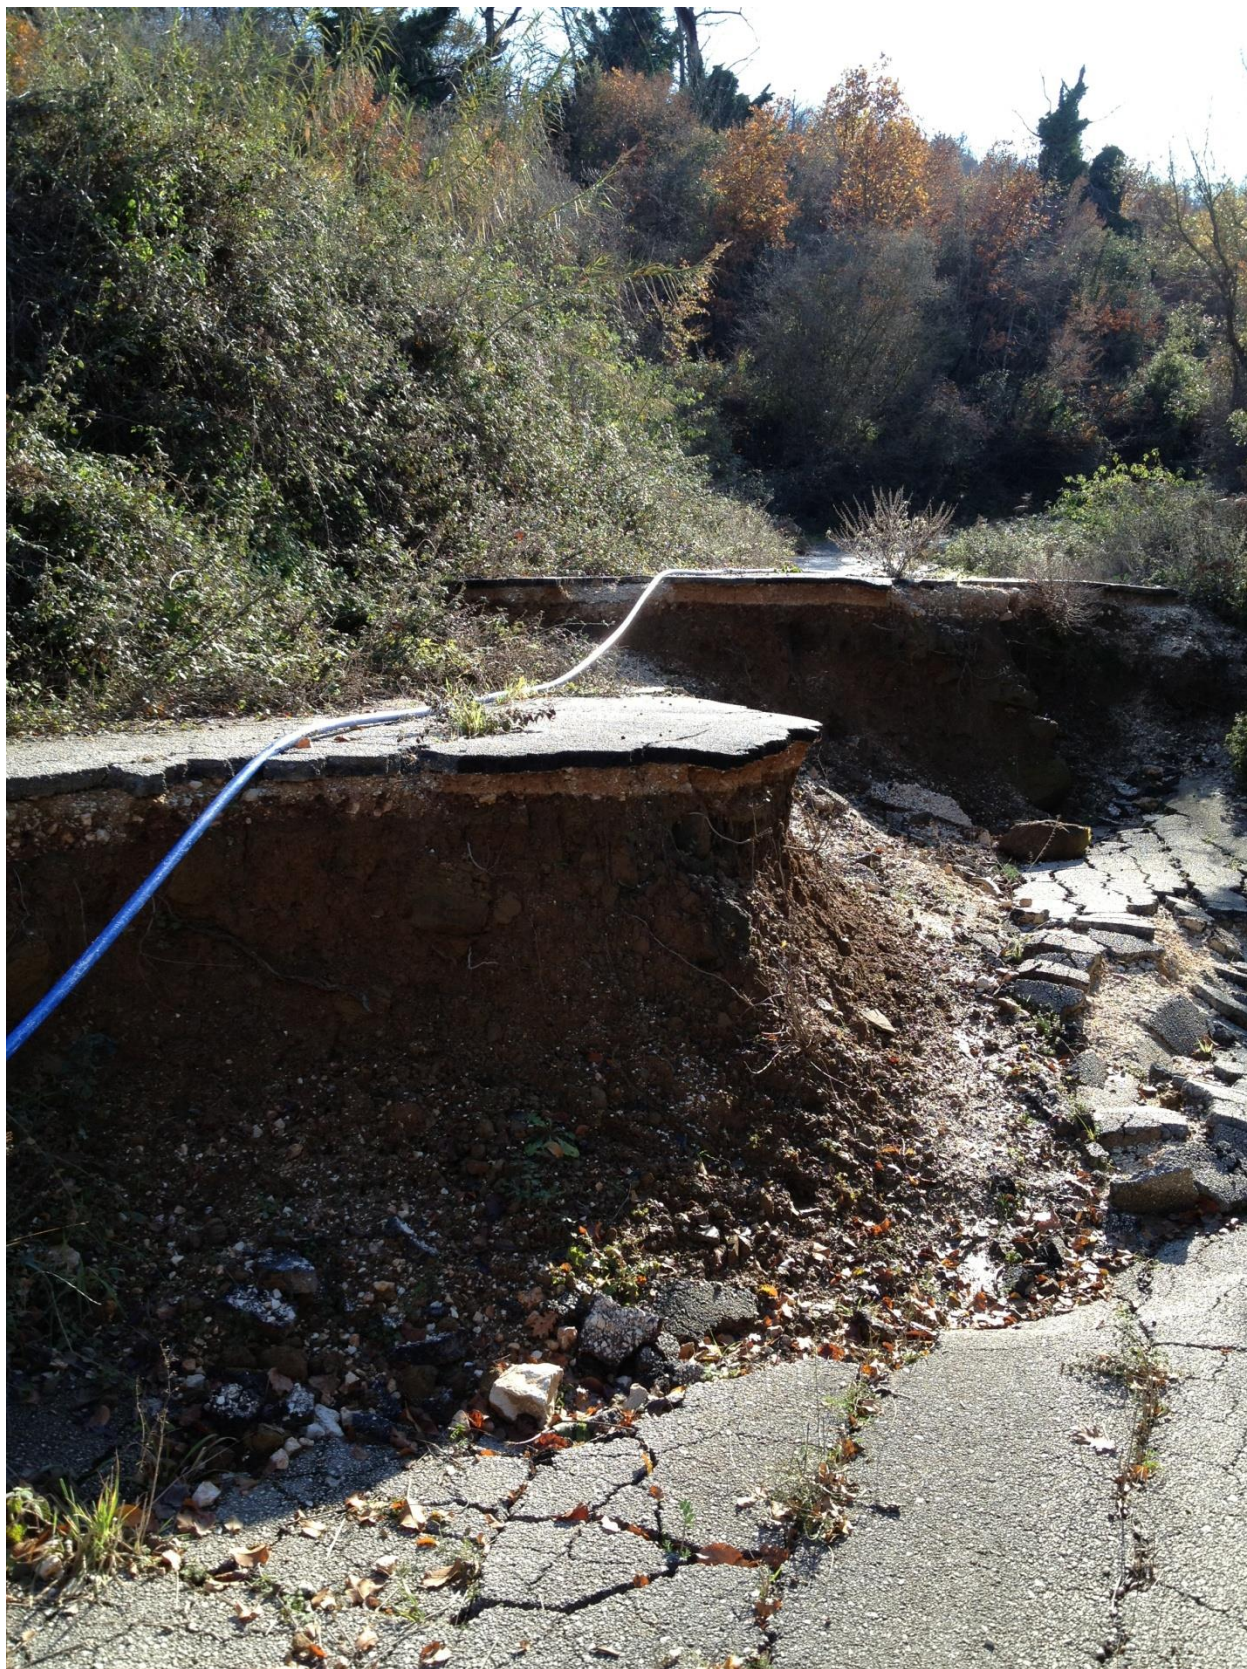
Εικόνα 29. Τμήμα του κεντρικού δρόμου του χωριού πλήρως εγγκαταλλελημένο και επικίνδυνο.

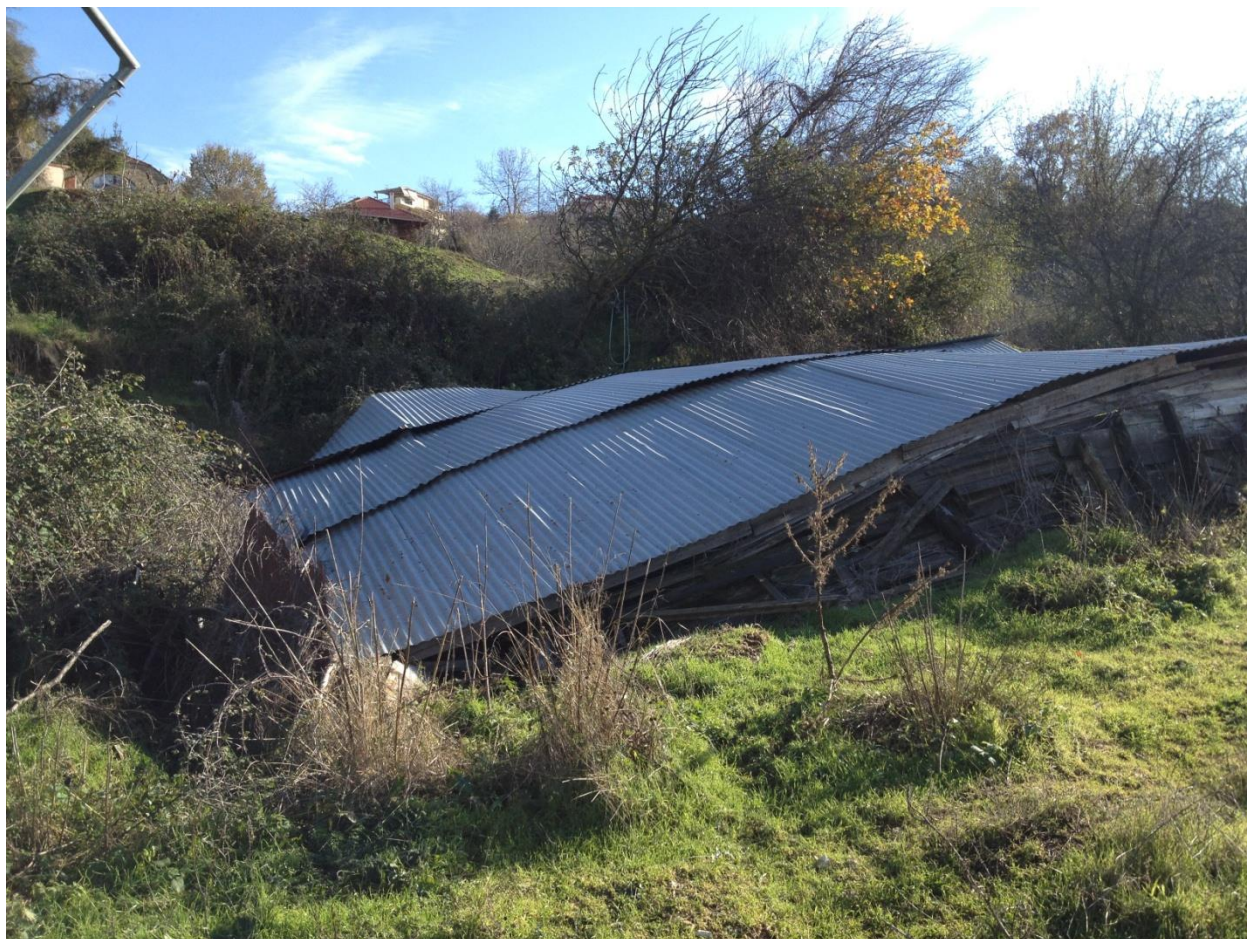
Εικόνα 30.Τμήμα του χωριού που παρασύρθηκε από την κατολίσθηση.

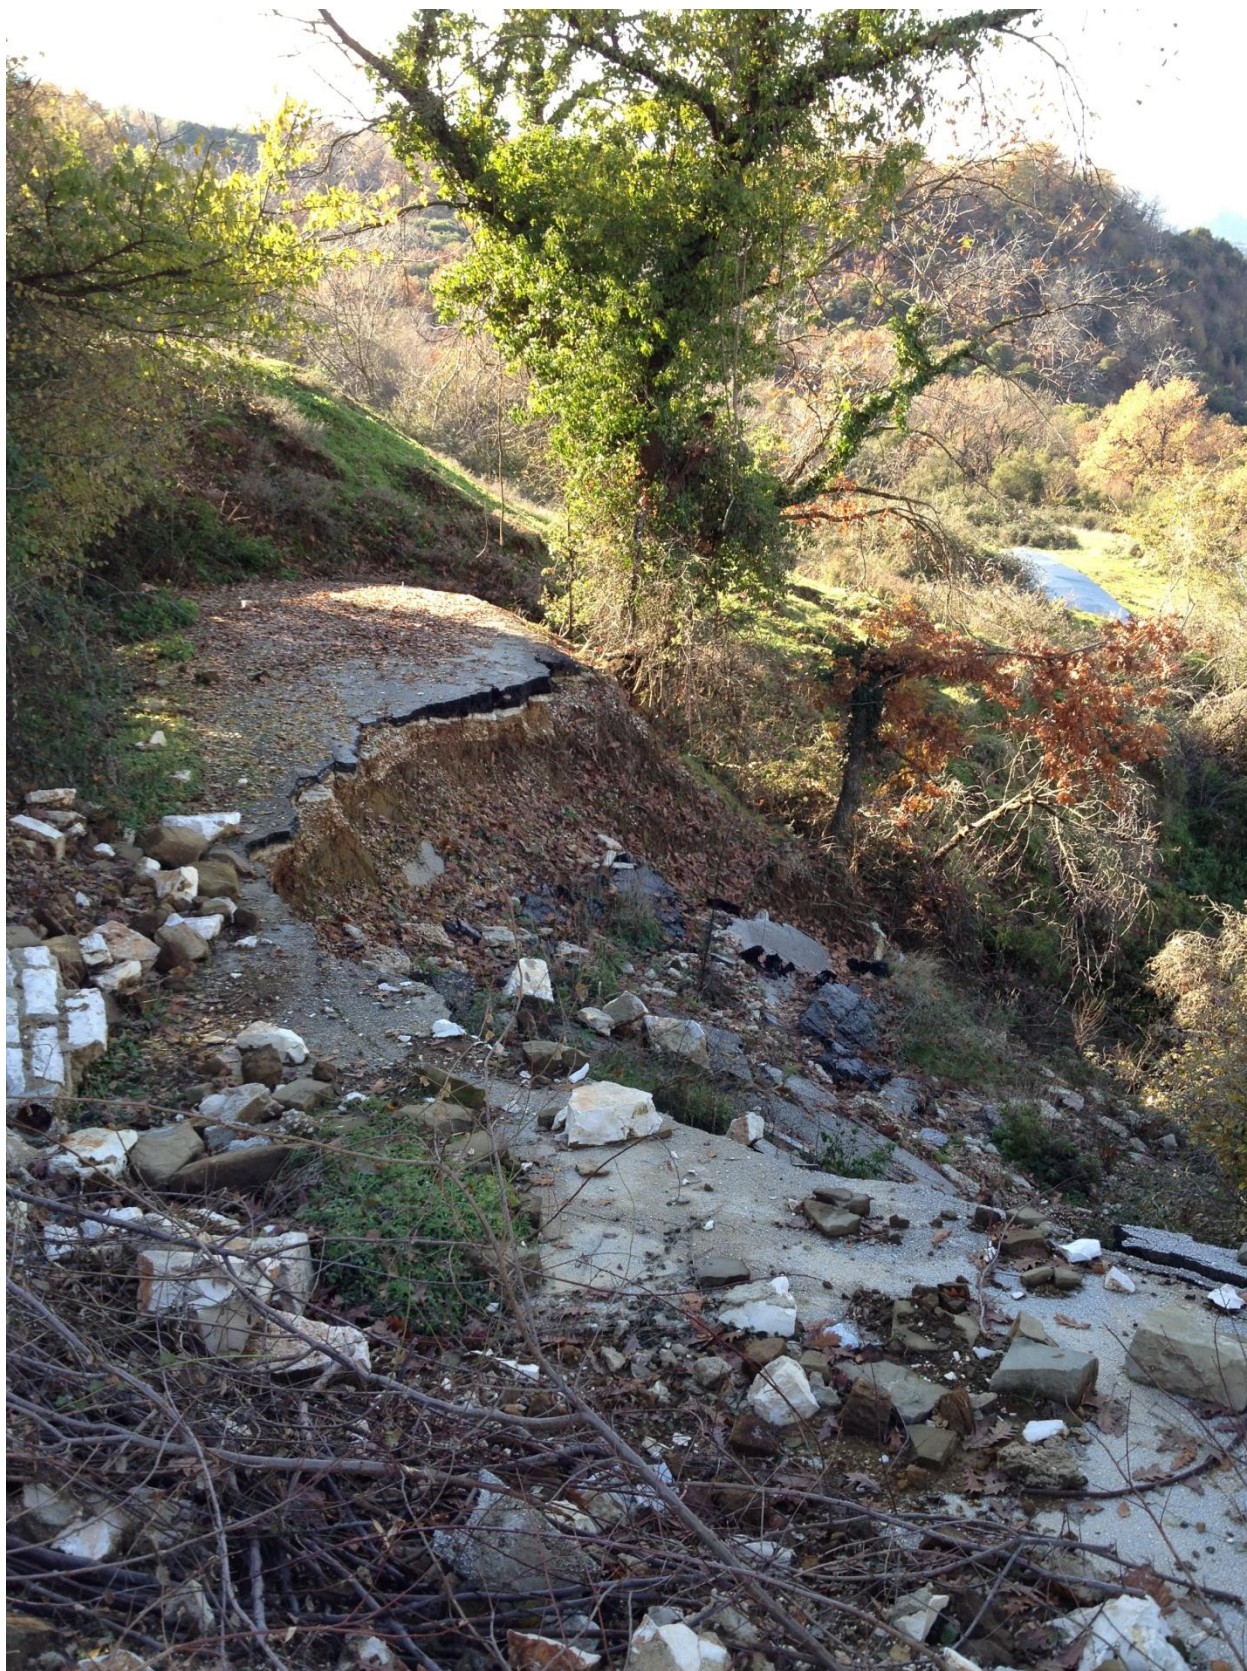
Εικόνα 31. Τμήμα του δρόμου που έχει κατολισθήσει.
