## Μεταπτυχιακή Διατριβή Ειδίκευσης Master Thesis

### Σεισμοί και επιπτώσεις στις δομικές κατασκευές στην περιοχή του Λουτρακίου του νομού Κορινθίας

Earthquakes and impacts on structural construction in region of Loutraki in Corinth

**Αθήνα, Ιούνιος 2020**  
Athens, June 2020

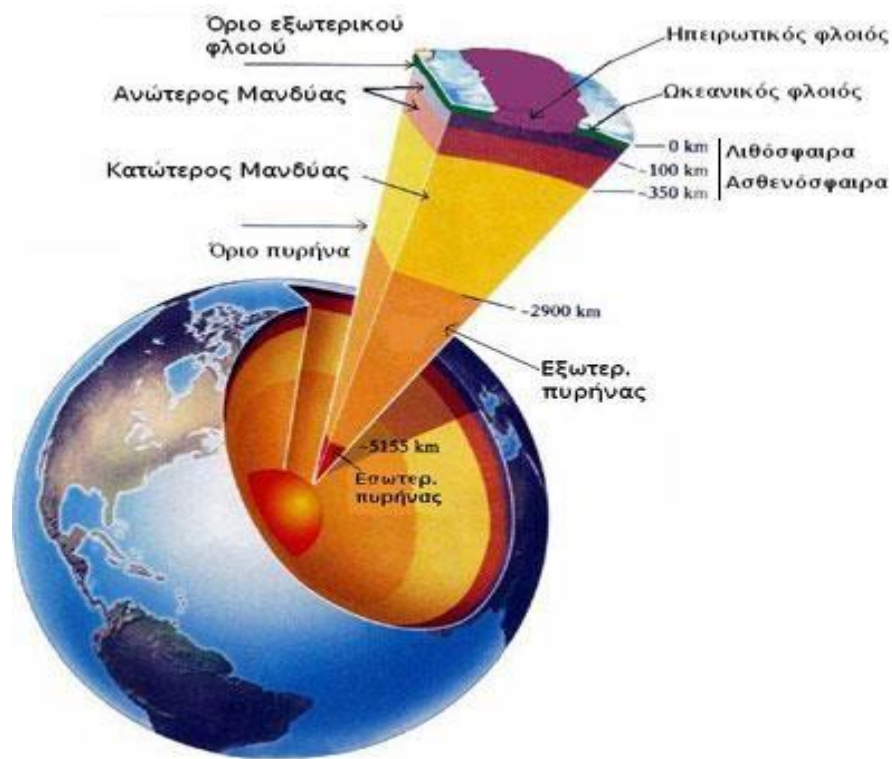
**Εικόνα 1.1.** Δομή του εσωτερικού της γης.

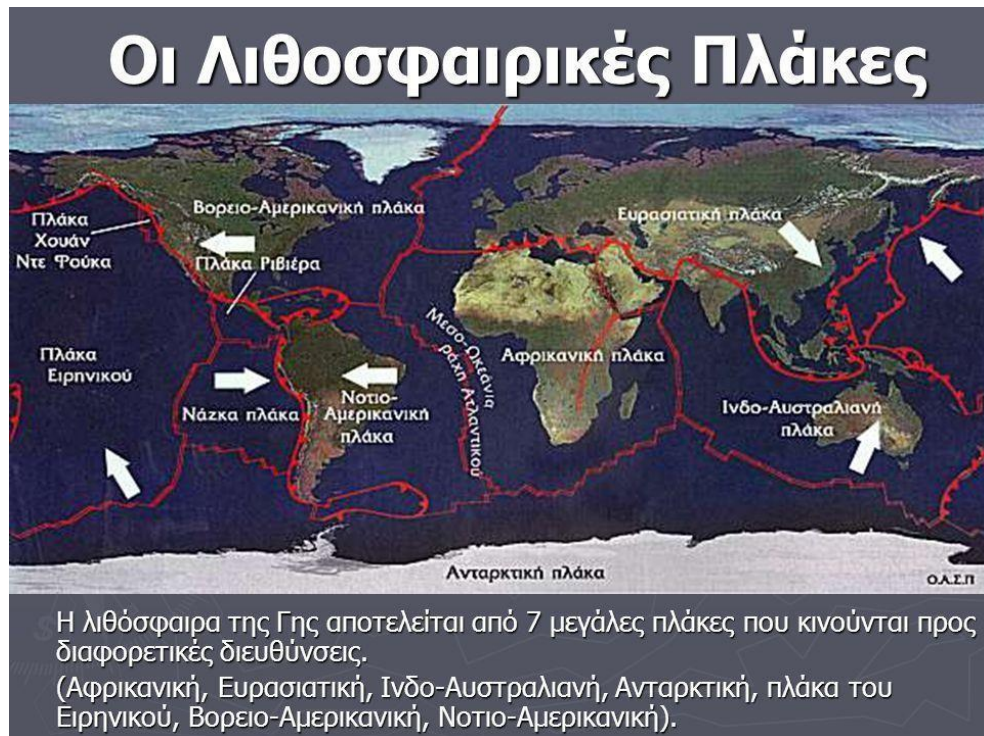
Εικόνα 1.2. Λιθοσφαιρικές πλάκες. (Πηγή: <https://www.oasp.gr>)

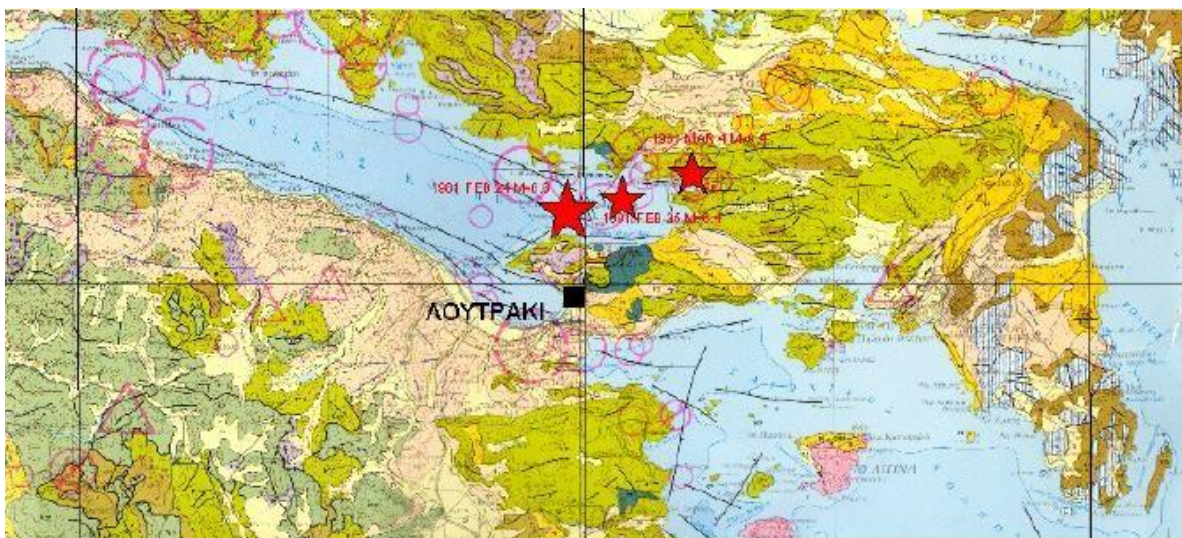
**Εικόνα 1.8.** Σεισμοτεκτονικός χάρτης της ευρύτερης περιοχής στον οποίο απωτυπώθηκαν και τα επίκεντρα των μεγαλύτερων σεισμών της σεισμικής ακολουθίας Φεβρουαρίου-Μαρτίου 1981. (Λέκκας και συνεργάτες 2010).

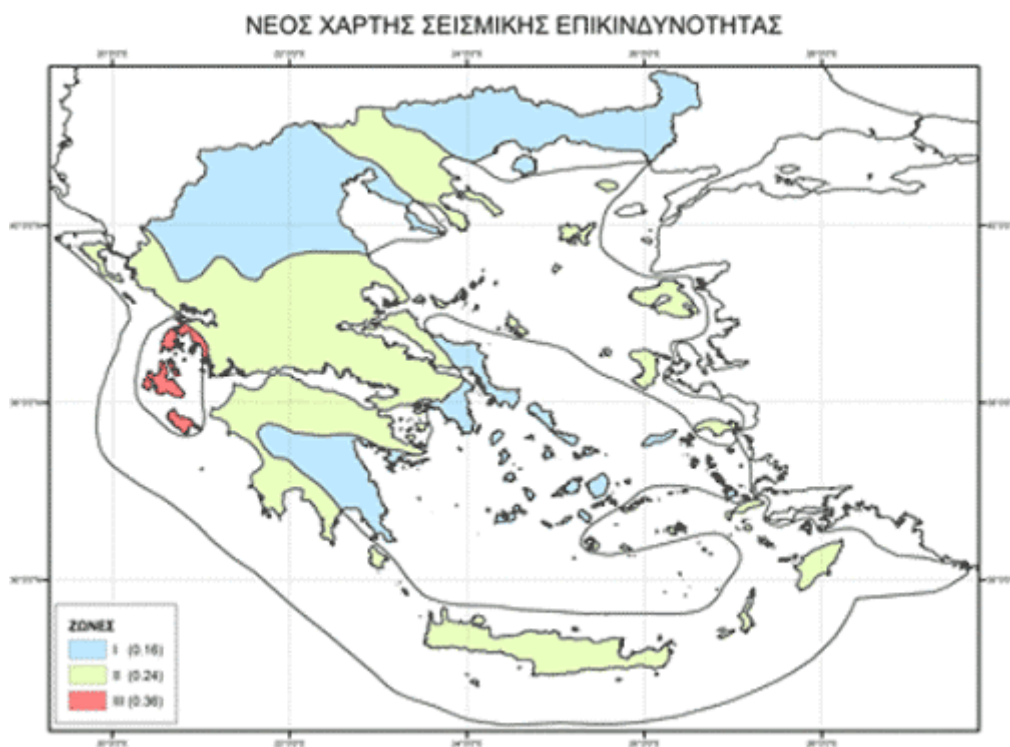
**Εικόνα 1.9.** Νέος Χάρτης Σεισμικής Επικινδυνότητας.

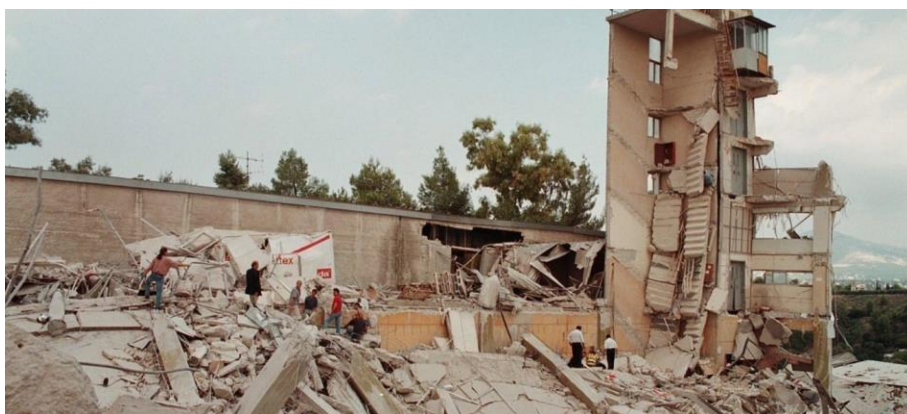
**Εικόνα 1.14.** Ξενοδοχείο Απόλλων μετά τον φονικό σεισμό του 1981.

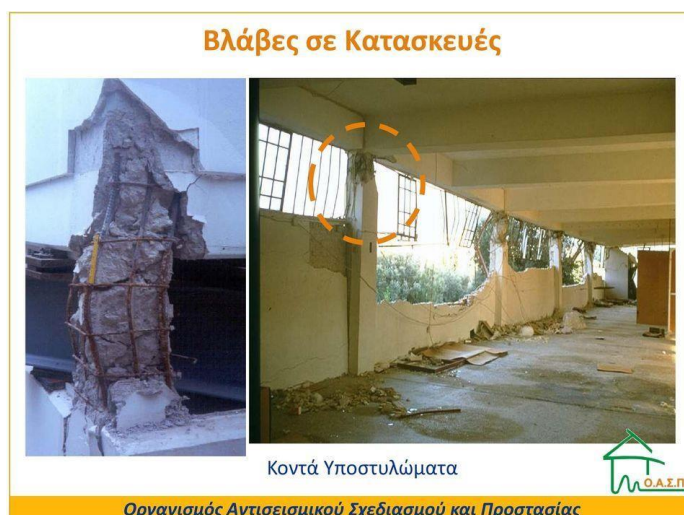
οδηγούν σε αστοχία τους στύλους. Επιπλέον σ' αυτή την κατηγορία θα μπορούσαμε να συμπεριλάβουμε την περίπτωση των κοντών υποστηλωμάτων που κατασκευάζονται συνήθως σε ημιυπόγειους χώρους και πατάκια. Πρόκειται για κατακόρυφες κολόνες με μικρό ύψος που στην ελαστική περιοχή όταν υπάρχει συνεργασία κοντών και συνήθη υποστηλωμάτων, διότι τα κοντά υποστηλώματα αναλαμβάνουν πολύ μεγαλύτερη τέμνουσα δύναμη. Μια εξαιρετικά επικίνδυνη περίπτωση θεωρείται η παρέμβαση τοιχοποιιών, οι οποίες σε περίπτωση καθύψος διακοπής τους εξαναγκάζουν τα συνήθη υποστηλώματα να λειτουργήσουν ως κοντά. Μια συνηθισμένη περίπτωση της βλάβης αυτής είναι οι φεγγίτες που υπάρχουν σε βιοτεχνίες αλλά και σε σχολικά κτίρια διότι έχουν αποδειχθεί πολύ ευαίσθητοι στην καταπόνηση λόγω σεισμού. (Πηγή: Μπάρκας, 2000).

**Εικόνα 3.1.** Κατασκευαστική Βλάβη / Παραδειγμα κοντών υποστυλωμάτων.  
(Πηγή: [www.oasp.gr](http://www.oasp.gr)).

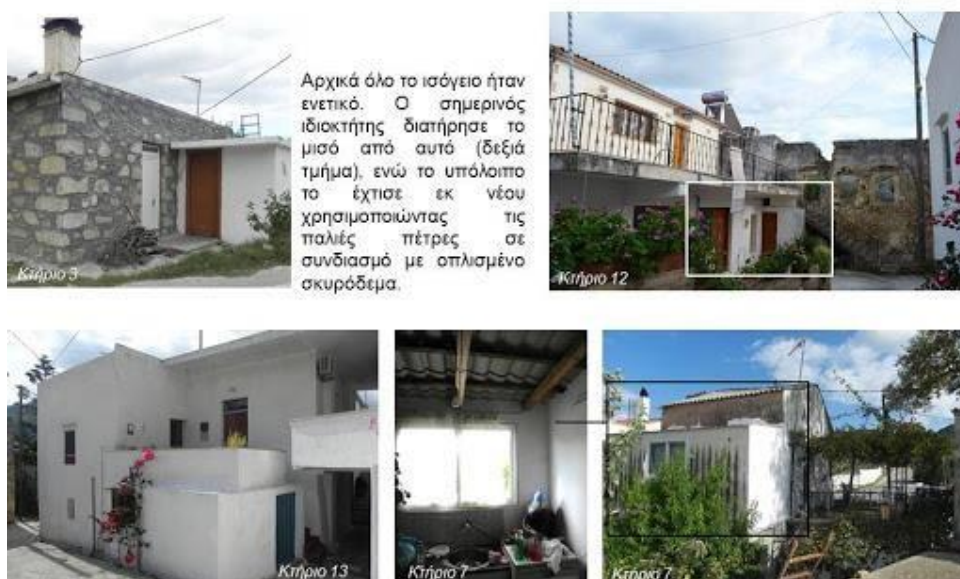
**Εικόνα 3.2.** Επεμβάσεις - Προσθήκες

Προσθήκη στον όροφο από οπλισμένο σκυρόδεμα και πλήρωση από οπτόπλινθους.

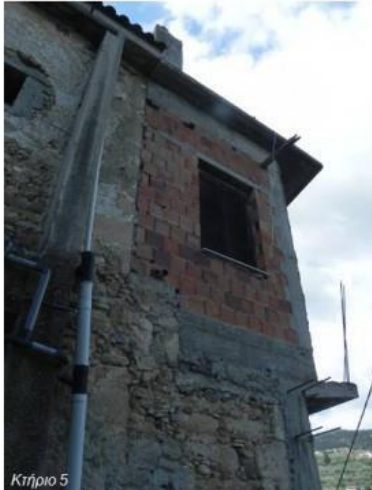
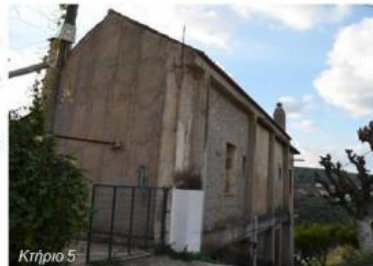
Κατασκευή πλακών σπό Ο.Σ. στο επίπεδο του πατώματος και του δώματος, οι οποίες διαπερνούν την λιθοδομή και εδράζονται σε εξωτερικό φέροντα οργανισμό (υποστυλώματα και δοκούς) από οπλισμένο σκυρόδεμα.

Η υπάρχουσα λιθοδομή λειτουργεί κυρίως ως πλήρωση.

**Εικόνα 3.3.** Επεμβάσεις - Προσθήκες  
(Πηγή: <http://5a.arch.ntua.gr/project/12918/13454>)

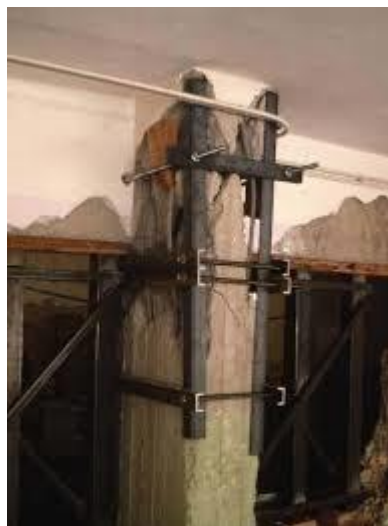
τσιμεντοκονιάματα (Πολύ μεγάλο κόστος και χρησιμοποιείται κυρίως όπου υπάρχουν ιδιαίτερες απαιτήσεις). (Πηγή: Ροβήλος, 2004).

**Εικόνα 4.1.** Επισκευή και ενίσχυση υποστυλώματος.  
(Πηγή: eclasteicrete.gr)

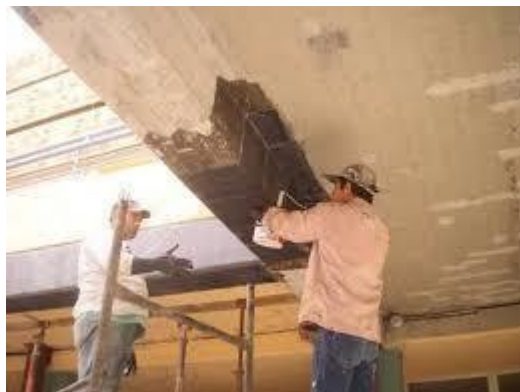
αν απαιτείται με ηλεκτροσυγκόλληση νέων ράβδων δ) Απομάκρυνση των διαρρηγμένων και τοποθέτηση νέων πυκνών συνδετήρων δ) Διαμόρφωση των παρειών του παλαιού σκυροδέματος ε) Τοποθέτηση ξυλότυπου στ) Σκυροδέτηση του καθαιρεθέντος τμήματος με έγχυτο σκυρόδεμα ή διάστρωση εγκιβωτισμένου σκυροδέματος (pre-packed concrete).

**Εικόνα 4.2.** Επισκευή και ενίσχυση δοκού.

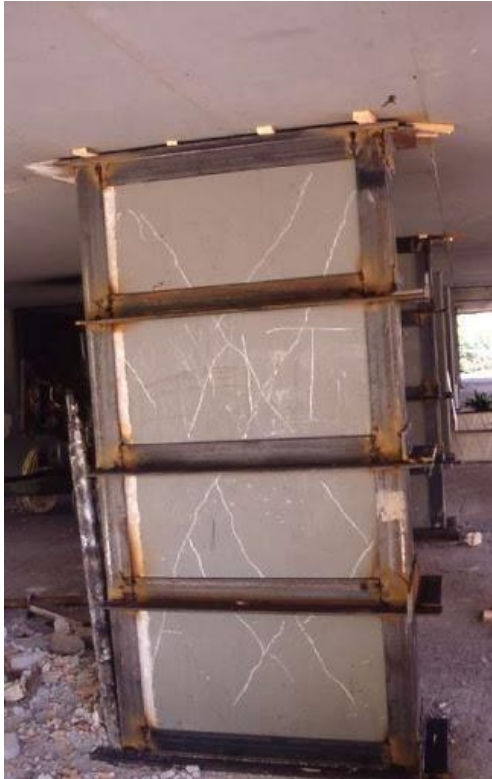
Ένας άλλος τρόπος ενίσχυσης τοιχωμάτων είναι εκείνος της ενίσχυσης με μανδύες οπλισμένου σκυροδέματος. Η τεχνική των μανδύων είναι η περισσότερο διαδεδομένη και πιο αποτελεσματική για την ενίσχυση των τοιχωμάτων. Όμως λόγω του μεγάλου μήκους της μιας διάστασης , συχνά ο μανδύας δεν έχει κλειστή μορφή και ουσιαστικά πρόκειται για μονόπλευρη ή δίπλευρη αύξηση του πάχους του τοιχώματος ή για ενίσχυση των άκρων τους. Η προτιμότερη μορφή μανδύα είναι αυτή που ο μανδύας περιβάλλει το παλιό τοίχωμα , γιατί έτσι μπορούν να ικανοποιηθούν οι περισσότερες από τις απαιτήσεις των σύγχρονων αντισεισμικών κανονισμών. Η εφαρμογή της τεχνικής για την προετοιμασία της επιφάνειας και την τοποθέτηση των νέων οπλισμών είναι ακριβώς ίδια με αυτήν των υποστυλωμάτων. Επίσης το νέο σκυρόδεμα μπορεί να είναι είτε έγχυτο, είτε εκτοξευόμενο. Τέλος, να επισημανθεί πως στην ενίσχυση τοιχωμάτων θα πρέπει η αντοχή σκυροδέματος του μανδύα να είναι μεγαλύτερη κατά μια κατηγορία από αυτή του αρχικού τοιχώματος καθώς και σε μονόπλευρους μανδύες είναι προτιμότερο να τοποθετούνται δίδυμα βλήτρα μορφής Π. Σε αμφίπλευρους μανδύες τα βλήτρα πρέπει να είναι διαμπερή και να μορφώνονται σε σχήμα Z. Οι αποστάσεις μεταξύ των βλήτρων πρέπει να είναι το πολύ έως 60 cm και στις δύο διευθύνσεις. (Παπαστεργίου & Σπυροπούλου, 2000).

**Εικόνα 4.3.** Επισκευή και ενίσχυση τοιχώματος  
(Πηγή: [http://www.episkeves2.civil.upatras.gr/?page\\_id=1026](http://www.episkeves2.civil.upatras.gr/?page_id=1026)).

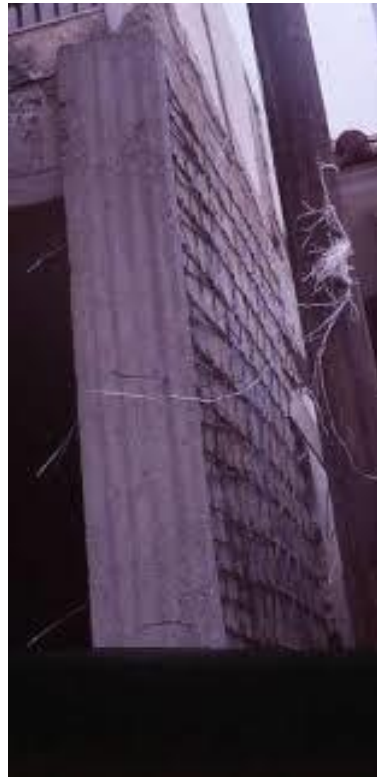
**Εικόνα 4.4.** Επισκευή και ενίσχυση τοιχώματος

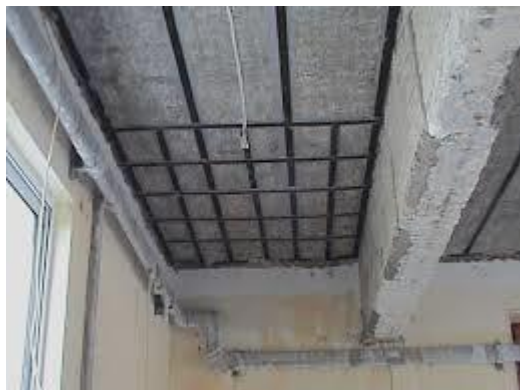
Για να επισκευαστεί μια βλάβη σε πλάκα από οπλισμένο σκυρόδεμα παίζει ρόλο εάν η βλάβη είναι ελαφριάς μορφής ή σοβαρή. Συνήθως σε ελαφριές βλάβες χρησιμοποιούνται επισκευαστικά κονιάματα ή ενέσεις κόλλας, αυτές οι λύσεις φυσικά δεν βρίσκουν εφαρμογή όταν έχουμε να αντιμετωπίσουμε βαριές βλάβες και έτσι χρειάζεται να γίνει τεχνική αποκατάσταση ίσης διατομής. Στην περίπτωση που κριθεί απαραίτητο γίνεται και η ενίσχυση τους για καλύτερο αποτέλεσμα. Η τεχνική που εφαρμόζεται συχνά για ισχυρές ενισχύσεις πλακών στο εφελκυσμένο πέλμα, αλλά και κάποιες φορές στο θλιβόμενο πέλμα είναι η καμπτική ενίσχυση με πρόσθετες στρώσεις σκυροδέματος.

**Εικόνα 4.5.** Επισκευή και ενίσχυση πλάκας.  
(Πηγή: library.tee.gr)

Για να πετύχουμε συνεργασία μεταξύ της παλαιάς και της νέας πλάκας, εκτός από τη σύνδεση με εποξειδική ρητίνη, θα συνδέσουμε το παλαιό με τον νέο οπλισμό με συνδετήριες ράβδους καθέτως προς τις επιφάνειες των πλακών σε κατάλληλες θέσεις. Μια άλλη μέθοδος που χρησιμοποιείται είναι η καμπτική ενίσχυση με επικολλητά φύλλα από χάλυβα ή ινοπλισμένα πολυμερή. Έτσι επιτυγχάνεται η αύξηση της καμπτικής αντοχής και επιπλέον σημαντική αύξηση της καμπτικής ακαμψίας και μείωση των παραμορφώσεων και της αναμενόμενης ρηγμάτωσης. (Πηγή: Ροβήλος, 2004).

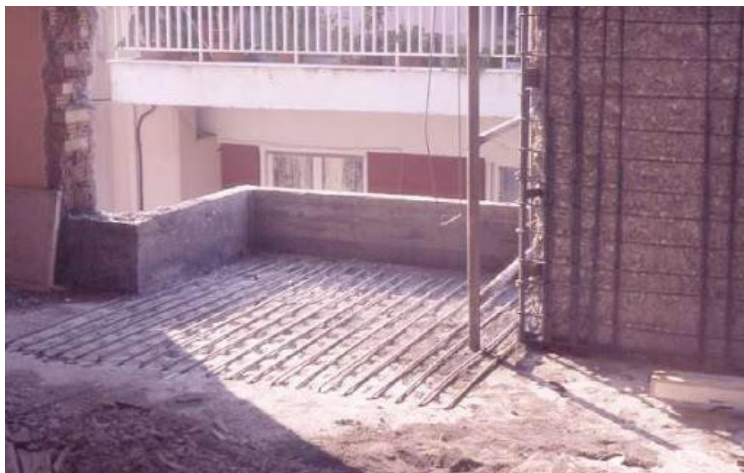
Ένας πρόβολος, από οπλισμένο σκυρόδεμα, από την αρχή της κατασκευής του παρουσιάζει ένα βέλος κάμψης το οποίο, όλο και αυξάνεται κατά την διάρκεια των ετών. Κατά την κατασκευή του, όταν αρχικά θα ξεκαλουπωθεί, πριν την ρηγμάτωση του, το σκυρόδεμα συμπεριφέρεται σαν ελαστικό ομοιογενές υλικό και παρουσιάζει ένα ελαστικό βέλος κάμψης. Στην συνέχεια ακολουθεί η ρηγμάτωση του σκυροδέματος, όπου ο χάλυβας εντείνεται και παραλαμβάνει τάσεις και το βέλος κάμψης αυξάνεται. Σύμφωνα με τον ΕΚΩΣ τα υπολογιζόμενα βέλη κάμψης προβόλων πρέπει να μην υπερβαίνουν για λόγους λειτουργικότητας το  $2.4 \cdot l/250$ , όπου  $l$  το ελεύθερο άνοιγμα προβόλου. Συνήθως οι επισκευές προβόλων γίνονται με τους παρακάτω τρόπους: α) Υποσύλωση της πλάκας του εξώστη τέτοια ώστε να αναιρείται ένα ποσοστό του βέλους κάμψης β) Εμποτισμός της ρωγμής με εποξειδική ρητίνη γ) Ενίσχυση του άνω πέλματος με αποκάλυψη του παλαιού οπλισμού και συγκόλληση νέου δ) Αγκύρωση του νέου οπλισμού στο συνεχόμενο άνοιγμα της πλάκας πέρα από το σημείο μηδενισμού των ροπών κάμψεων ε) Τοποθέτηση δομικού πλέγματος στ) Διάστρωση έγχυτου ή εκτοξευόμενου σκυροδέματος πάχους τουλάχιστον 3 cm. (Πηγή: Δρίτσος, 2005).

**Εικόνα 4.6.** Επισκευή και ενίσχυση προβόλου.  
(Πηγή: [http://www.episkeves2.civil.upatras.gr/?page\\_id=2299](http://www.episkeves2.civil.upatras.gr/?page_id=2299)).
