Μεταπτυχιακή Διατριβή Ειδίκευσης
Master Thesis

Earthquake August 2013 at Regini Fthiotis: Damages and Restoration Course of the Area. Seismic Hazard Assessment and Preparation of the State Mechanism

ΓΕΩΡΓΙΟΣ ΔΕΛΑΠΟΡΤΑΣ / GEORGE DELAPORTAS

Αθήνα, Οκτώβριος 2016
Athens, October 2016

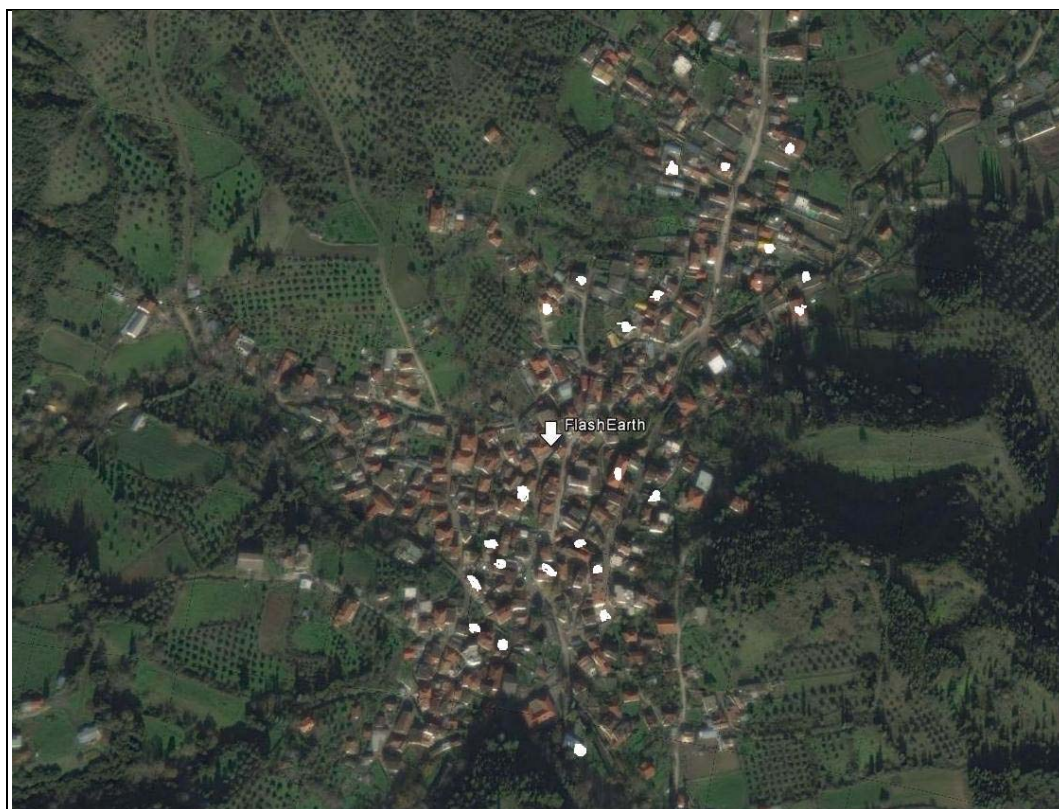
Όσον αφορά την ολοκληρωμένη αποτύπωση των ζημιών στα κτίρια του χωριού αποδείχθηκε προβληματική καθότι ο κατάλογος των καταγραφέντων κτιρίων από την αρμόδια υπηρεσία (ΔΑΕΦΚ) ήταν ονομαστική και άνευ οδού μιας και στο χωριό δεν υπήρχαν διευθύνσεις. Ενδεικτικά από επιτόπια έρευνα και συζήτηση με τον κοινοτάρχη του Ρεγκινίου προέκυψε η εικόνα 3.5. Πρόκειται για κατοικίες που χαρακτηρίστηκαν κίτρινες ή κόκκινες.

Εικόνα 3.5. Χάρτης καταστροφών στο χωριό Ρεγκίνι (άσπρο χρώμα)

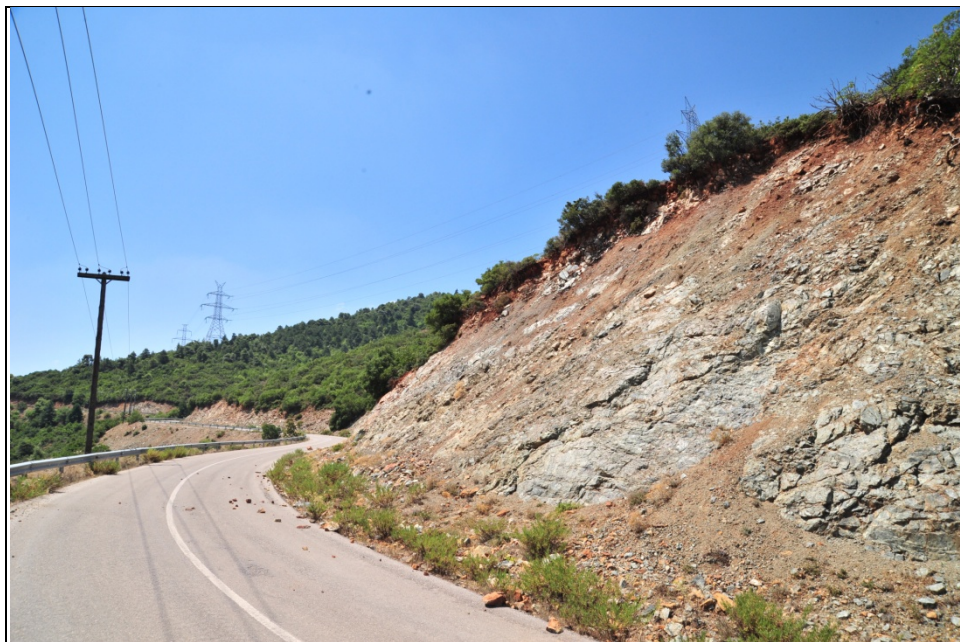
Πέραν των βλαβών στα κτήρια και κυρίως σε παλιά λιθόκτιστα, δεν διαπιστώθηκαν τραυματισμοί από καταπτώσεις ή έμμεσες επιπτώσεις σε άτομα με παθολογικά προβλήματα. Δεν διαπιστώθηκαν επίσης ίχνη πανικού στον πληθυσμό ούτε βλάβες σε δίκτυα, υποδομές και σημαντικά δημόσια έργα. Διαπιστώθηκαν όμως βραχοπτώσεις σε τοπικό οδικό άξονα (Εικόνα 3.6) οι οποίες γρήγορα επιστημάνθηκαν και καθαρίστηκαν από τις αρμόδιες αρχές.

Εικόνα 3.6. Βραχοπτώσεις σε τοπικό οδικό άξονα
