**Μεταπτυχιακή Διατριβή Ειδίκευσης**  
Master Thesis

**Σύνθετες υποδομές και δυναμική των ξαφνικών πλημμυρών. Ανάλυση με τη βοήθεια ΣμηΕΑ στη Νέα Πέραμο (2017)**

Complex infrastructures and dynamics of flash floods. UAS – aided study in Nea Peramos (2017)

**Αθήνα, Ιούνιος 2020**  
Athens, June 2020

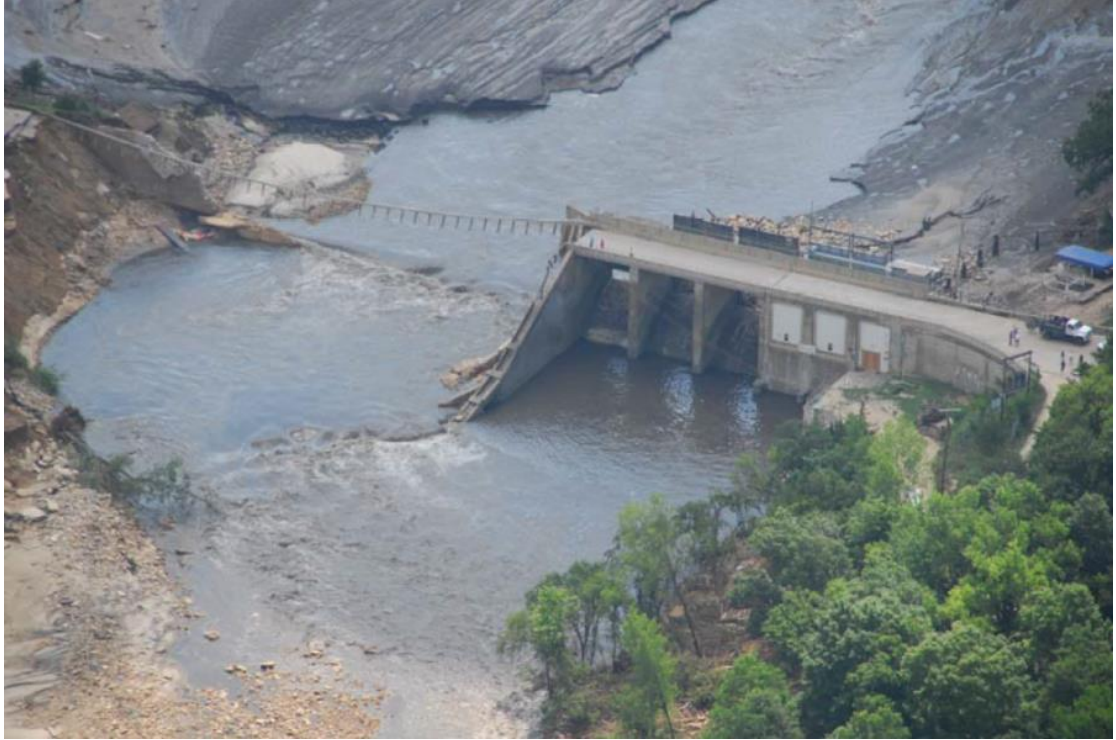
Εικόνα 1.2.5 : Αστοχία του φράγματος στη Λίμνη Delhi των Η.Π.Α το 2010. (Πηγή : <https://damfailures.org/lessons-learned/high-and-significant-hazard-dams-should-be-design-to-pass-an-appropriate-design-flood-dams-constructed-prior-to-the-availability-of-extreme-rainfall-data-should-be-assessed-to-make-sure-they-have-ad/>)

Είναι αποτέλεσμα θραύσης φράγματος, αντιπλημμυρικού αναχώματος ή άλλου τεχνικού έργου διαχείρισης υδάτων. Σε αυτές συμπεριλαμβάνονται οι πλημμύρες που προκύπτουν από συστήματα αποχέτευσης, συστήματα ύδρευσης και επεξεργασίας λυμάτων και από τεχνητά συστήματα καθοδήγησης και κατακράτησης υδάτων. Ο μηχανισμός της είναι δυνατό να περιλαμβάνει τη πρόκληση ρήγματος, την κατάρρευση αντιπλημμυρικής προστασίας ή την αστοχία λειτουργίας είτε του αντλητικού συστήματος είτε των θυρών.

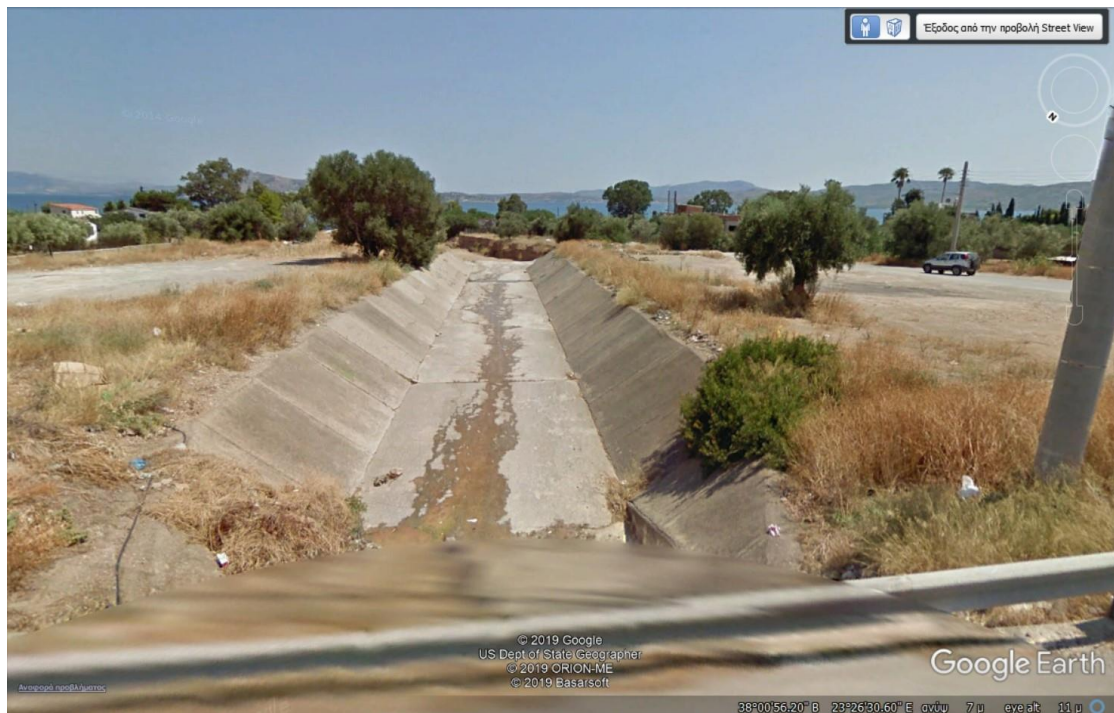
Εικόνα 2.2.3.2 : Ο αγωγός κοντά στην ακτογραμμή της περιοχής (Google Earth Street View, ημερομηνία εικόνας 9/2011).

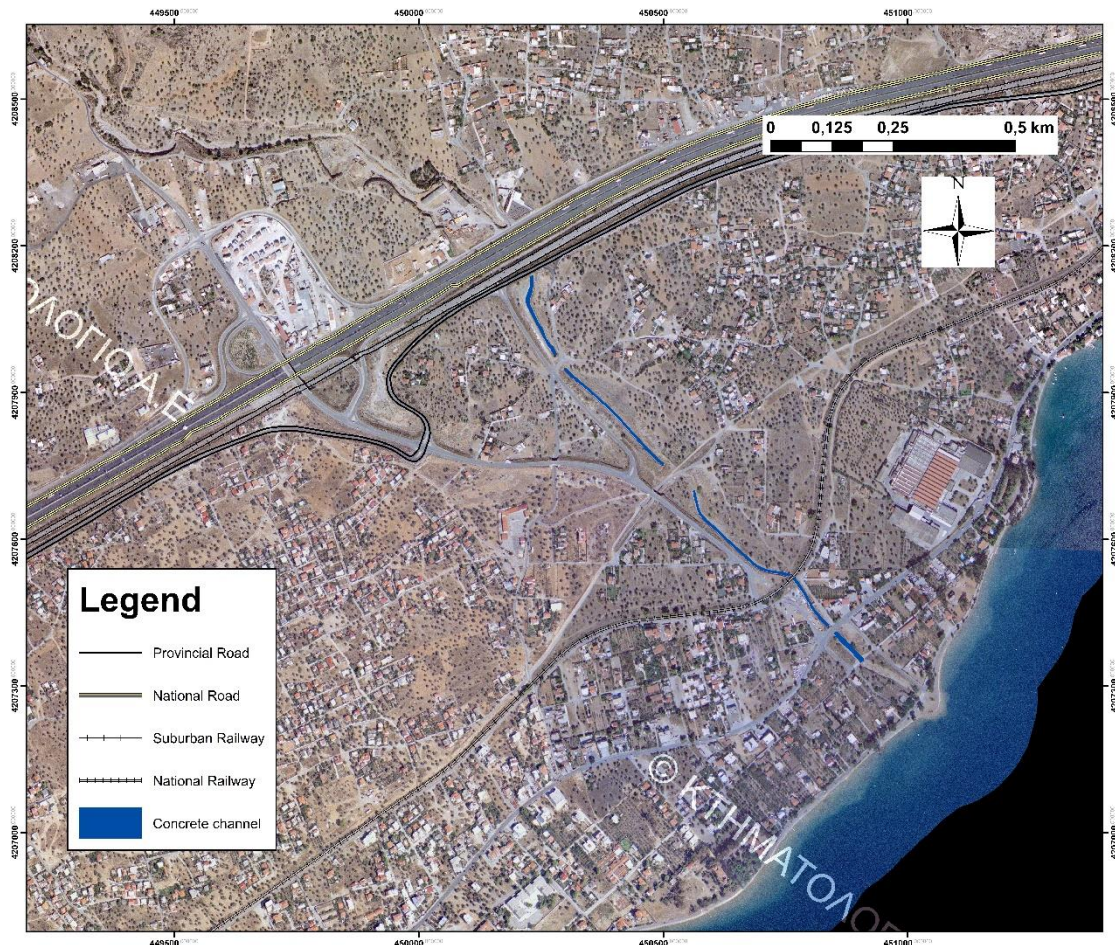
Χάρτης 3 : Χάρτης απεικόνισης των σημαντικότερων τεχνικών έργων της περιοχής με υπόβαθρο τον ορθοφωτοχάρτη του Ελληνικού Κτηματολογίου.

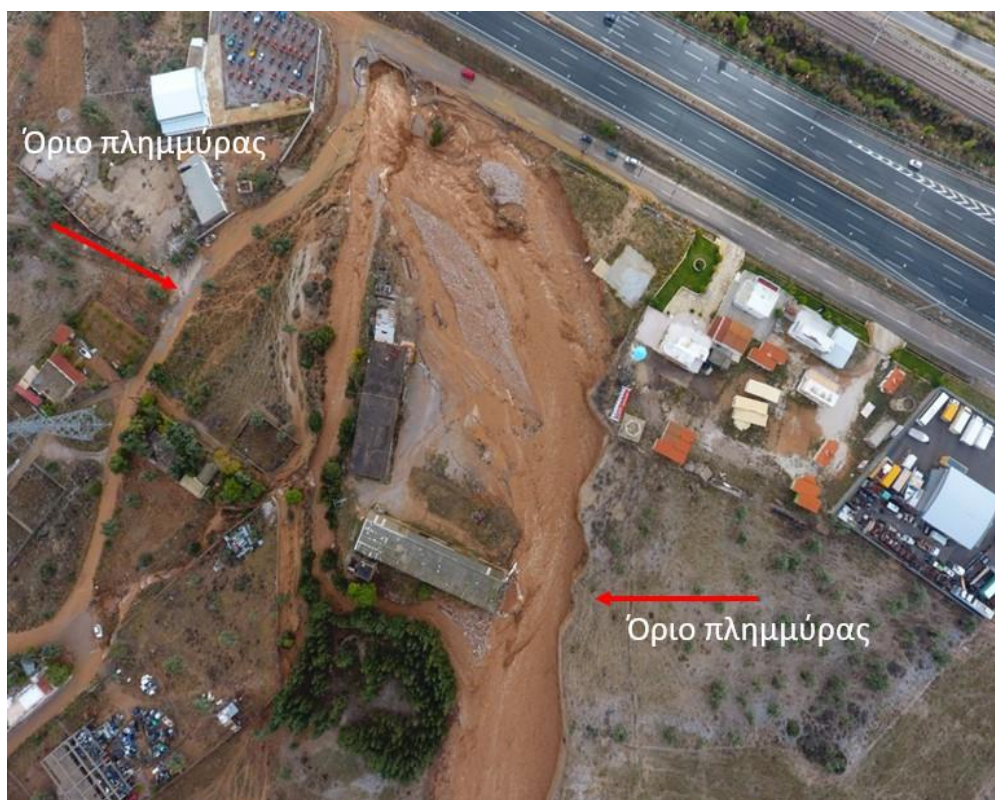
Εικόνα 2.3.1.1 : Στιγμιότυπο από βίντεο του μη επανδρωμένου οχήματος στο οποίο διακρίνεται το όριο πλημμύρας (έκταση με καφέ χρώμα). Ημερομηνία και ώρα λήψης : 15/11/2017, 10.03 π.μ.

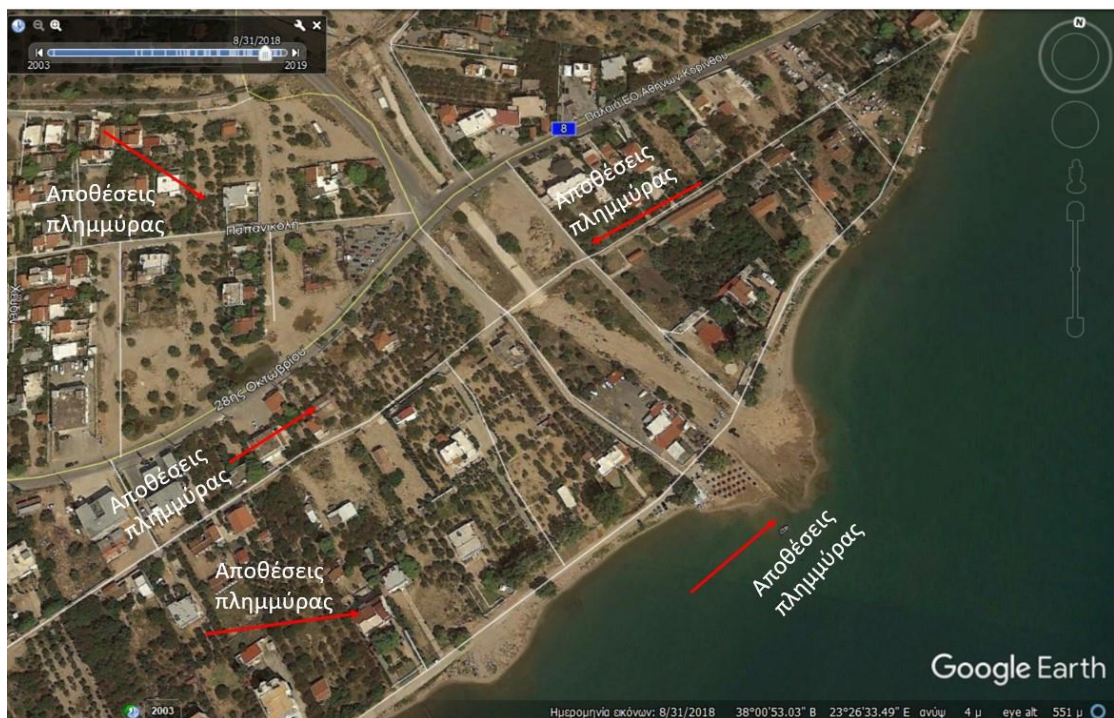
Εικόνα 2.3.2.2 : Εκτάσεις καλυμμένες με αποθέσεις στην παράκτια περιοχή του οικισμού μετά τη πλημμύρα. Ξεχωρίζουν λόγω του διαφορετικού χρώματος τους (μπεζ) από τις γειτονικές τους (Ημερομηνία εικόνας 31/8/2018).

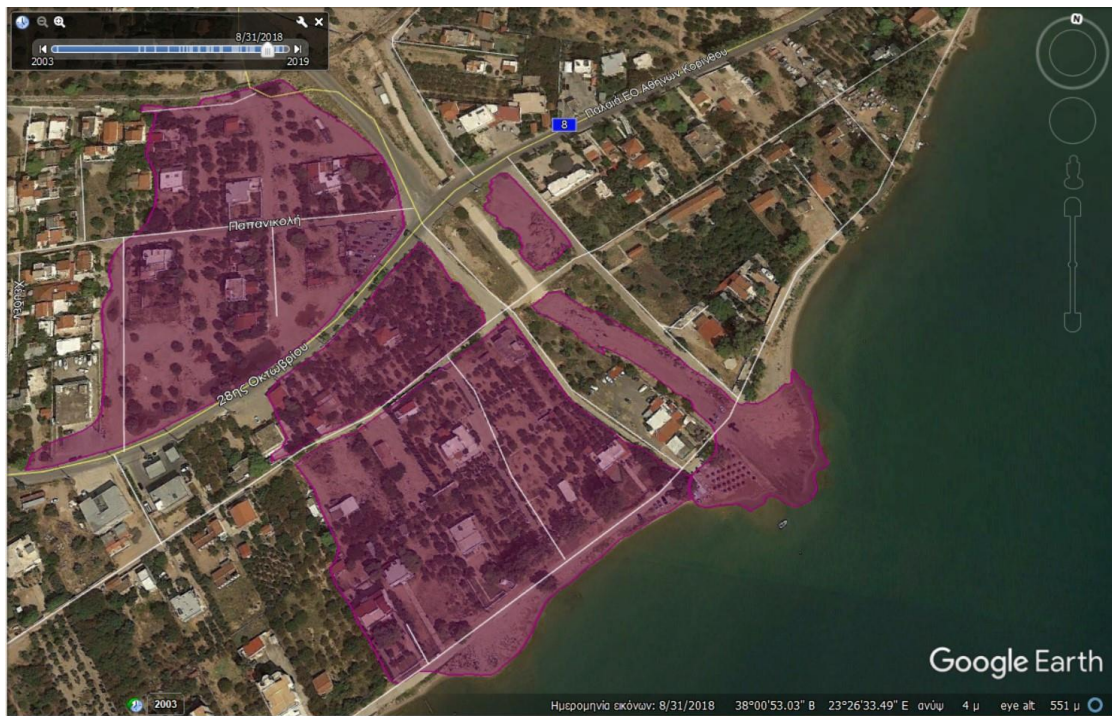
Εικόνα 2.3.2.3 : Χαρτογράφηση των ανωτέρω εκτάσεων (μωβ πολύγωνα) με τη βοήθεια του προγράμματος Google Earth Pro.

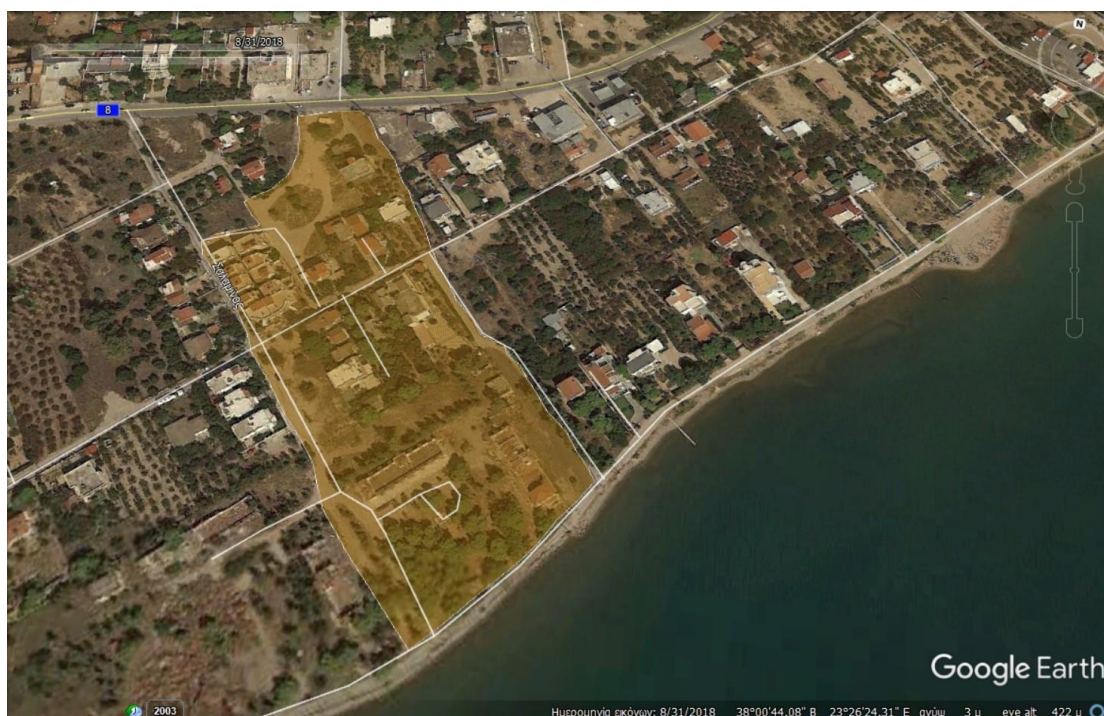
Εικόνα 2.3.3.2 : Χαρτογράφηση των ανωτέρω εκτάσεων (κίτρινο χρώμα) με τη βοήθεια του προγράμματος Google Earth Pro.

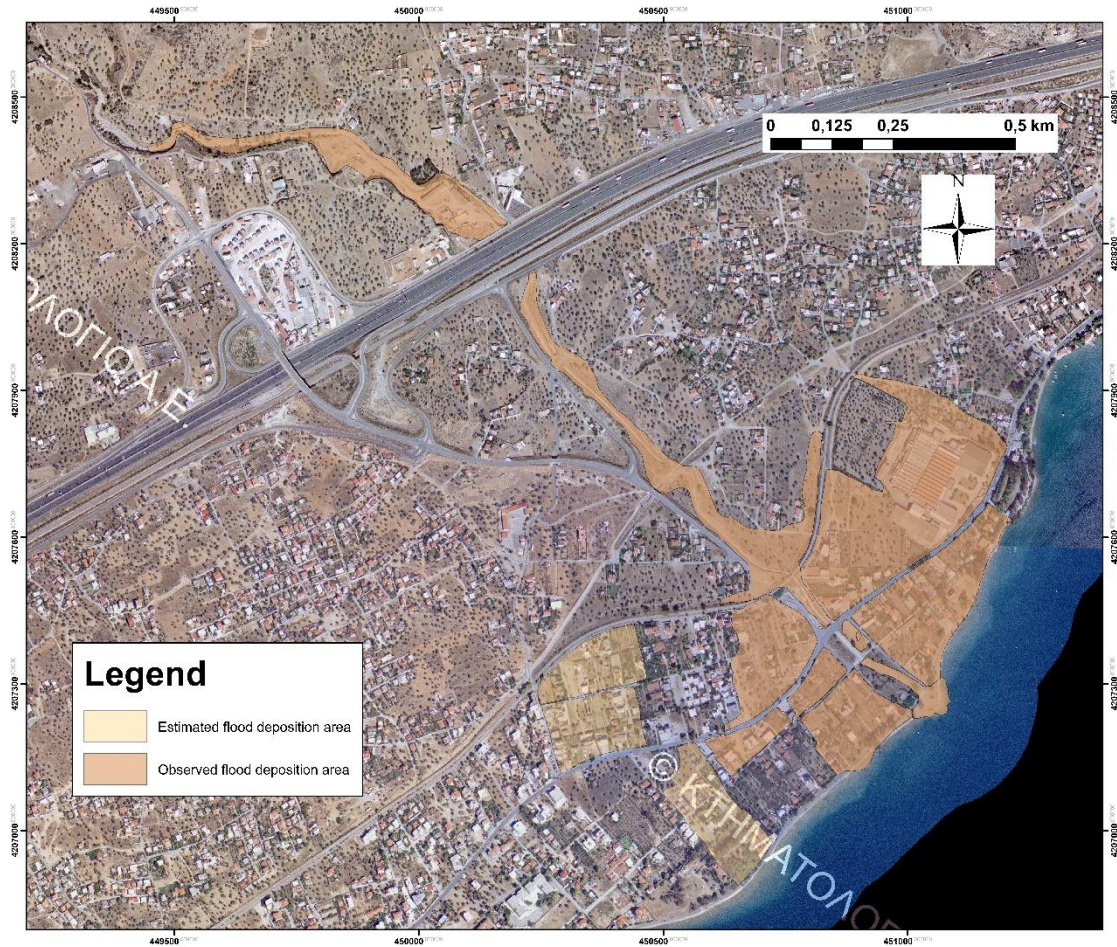
Χάρτης 4 : Χάρτης αποθέσεων και πιθανών (εκτιμώμενων) αποθέσεων της περιοχής με υπόβαθρο τον ορθοφωτοχάρτη του Ελληνικού Κτηματολογίου.

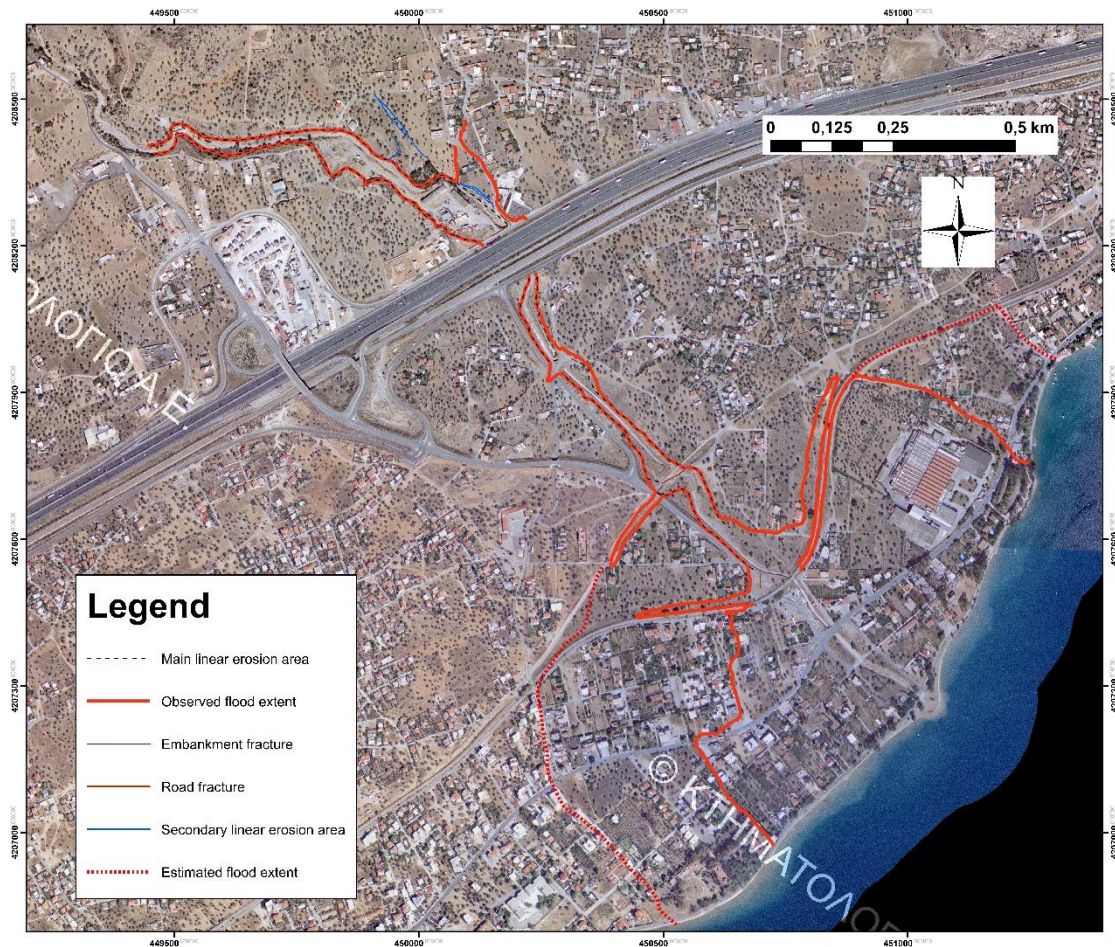
Χάρτης 6 : Χάρτης χαρτογραφημένων γραμμικών στοιχείων της περιοχής με υπόβαθρο τον ορθοφωτοχάρτη του Ελληνικού Κτηματολογίου. Διακρίνεται το όριο πλημμύρας, το πιθανό όριο πλημμύρας, οι αστοχίες στο οδόστρωμα και στο ανάχωμα της Εθνικής Οδού, το όριο διάβρωσης και μικρότερης κλίμακας εδαφικές διαβρώσεις.

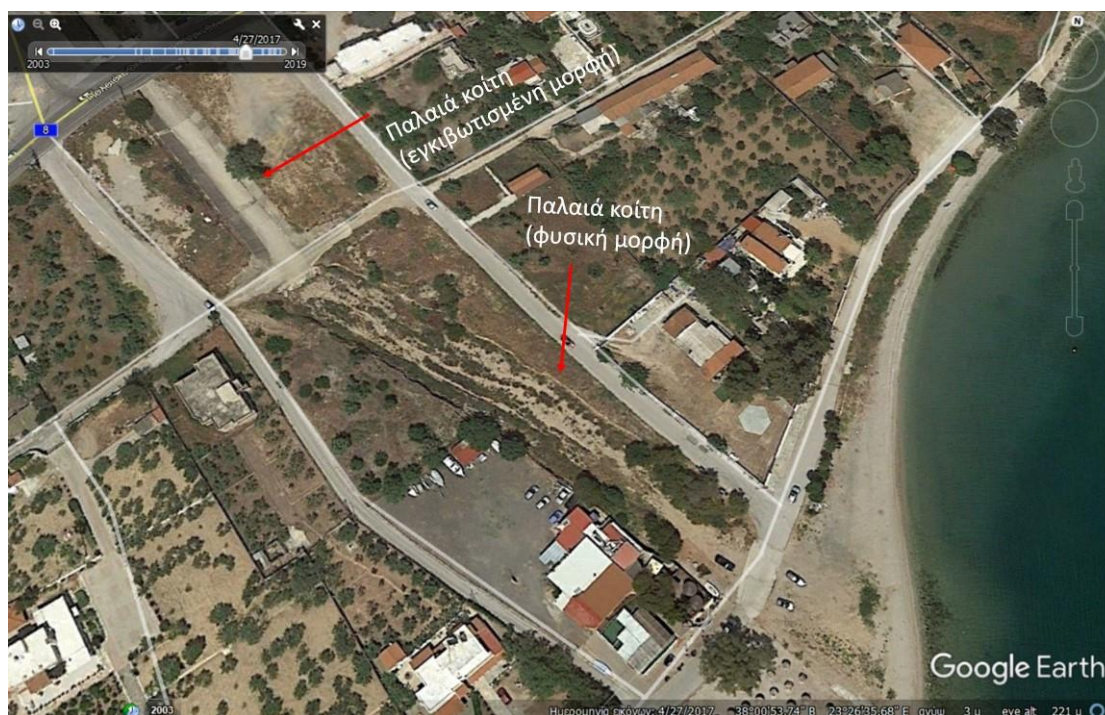
Εικόνα 2.3.6.1 : Τα όρια της κοίτης του ρέματος πριν το πλημμυρικό γεγονός. Συναντάται τόσο στη φυσική της μορφή, όσο και στην εγκιβωτισμένη (αγωγός απομάκρυνσης όμβριων υδάτων).

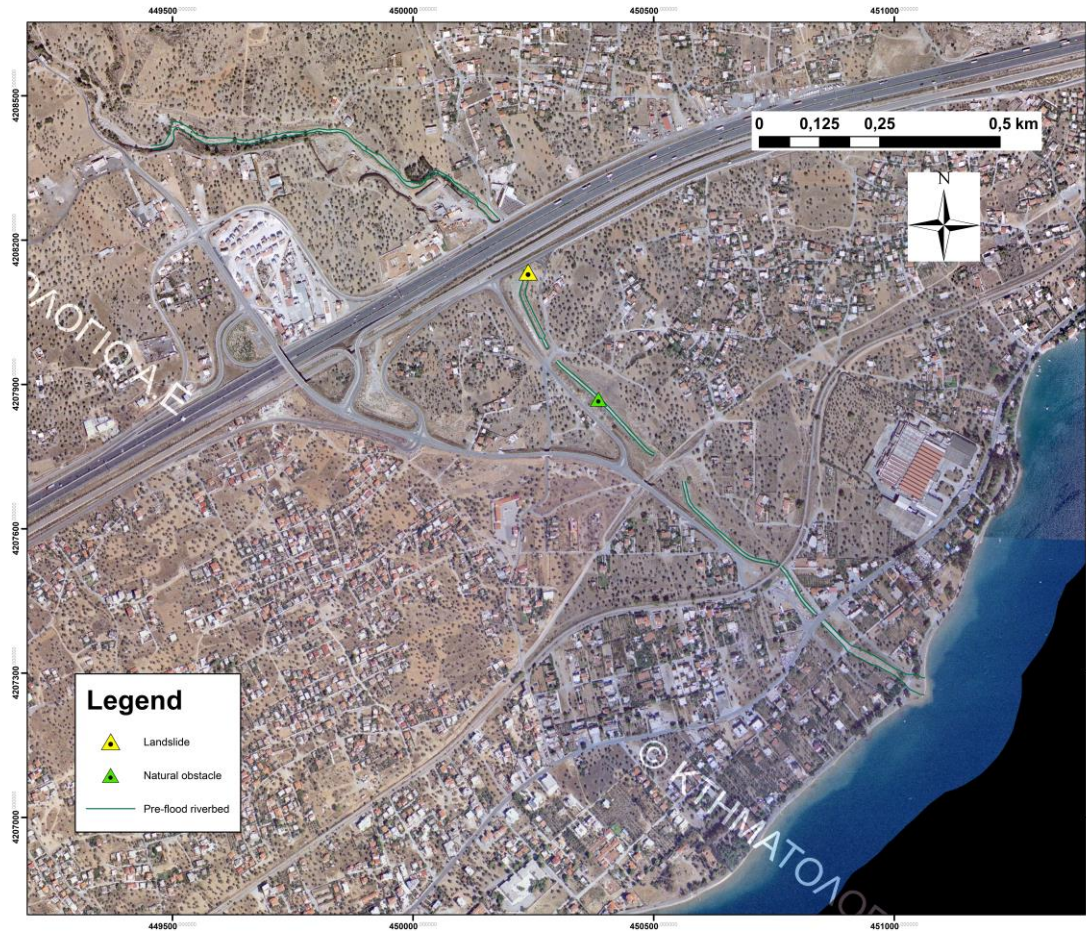
Χάρτης 8 : Χάρτης ορίων της κοίτης του ρέματος Κουλουριώτικο πριν τη πλημμύρα με υπόβαθρο τον ορθοφωτοχάρτη του Ελληνικού Κτηματολογίου. Διακρίνονται ακόμα τα σημεία στα οποία υπήρξαν κάποιες μικρές αστοχίες πρανών καθώς και η θέση φυσικού εμποδίου εντός της κοίτης, κατά τη διάρκεια της πλημμύρας.

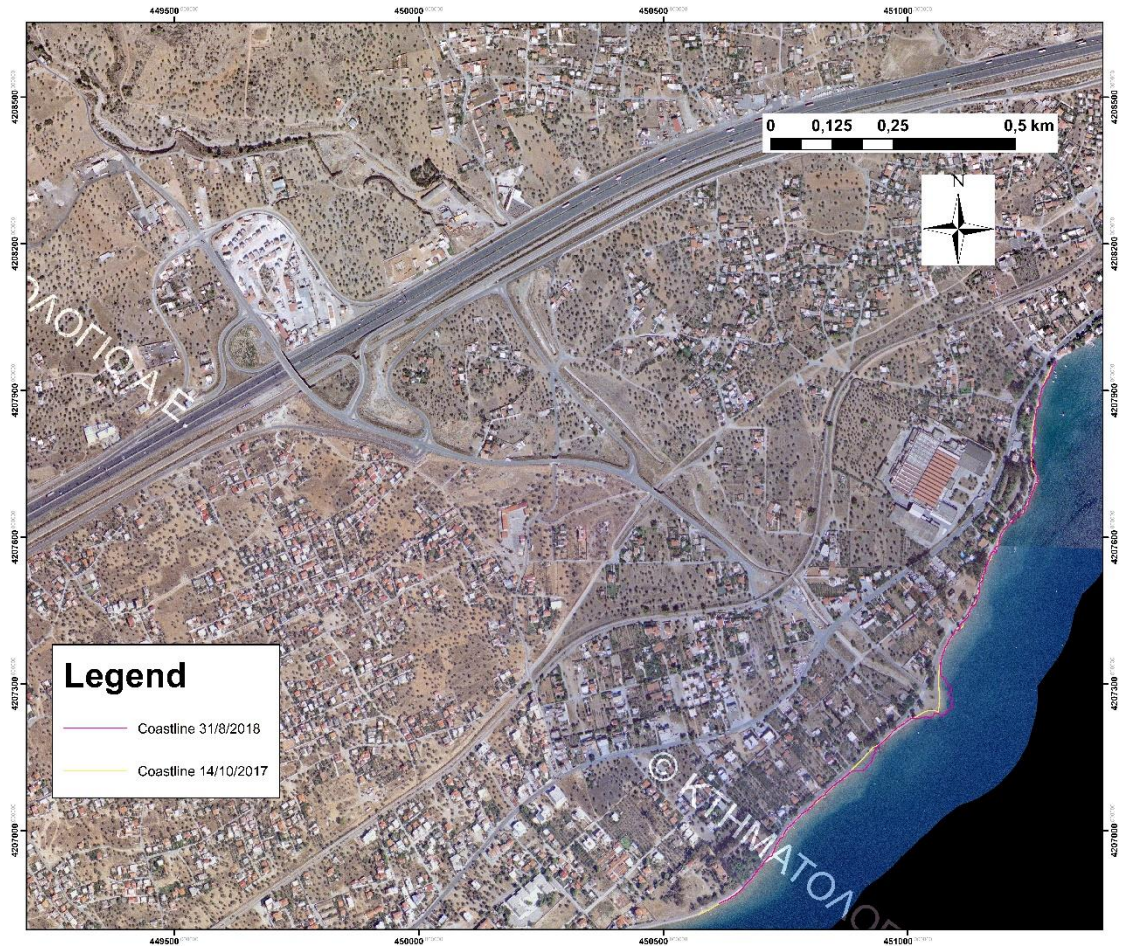
Χάρτης 10 : Χάρτης ακτογραμμής πριν (14/10/2017) και μετά το πλημμυρικό γεγονός (31/8/2018) με υπόβαθρο τον ορθοφωτοχάρτη του Ελληνικού Κτηματολογίου.

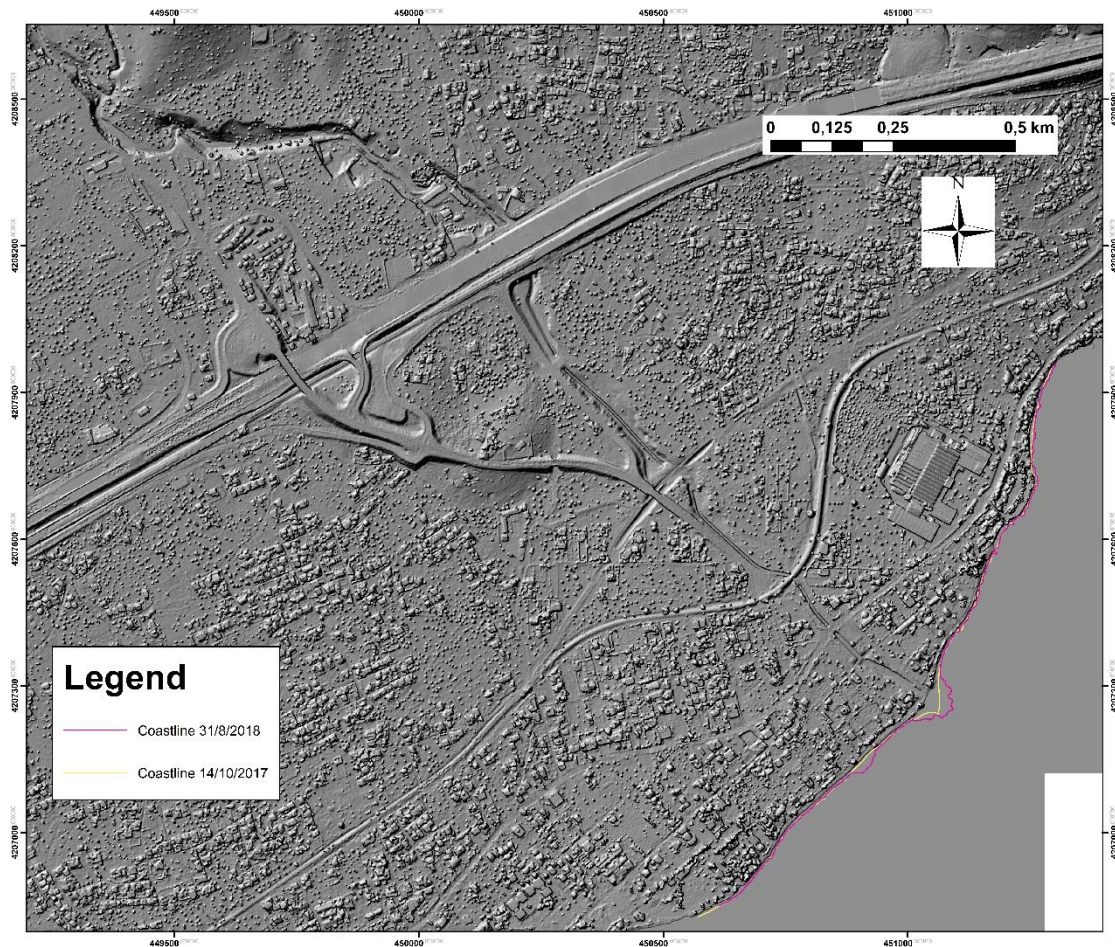
Χάρτης 11 : Χάρτης ακτογραμμής πριν (14/10/2017) και μετά το πλημμυρικό γεγονός (31/8/2018) με υπόβαθρο το Ψηφιακό Μοντέλο Επιφανείας (DSM).

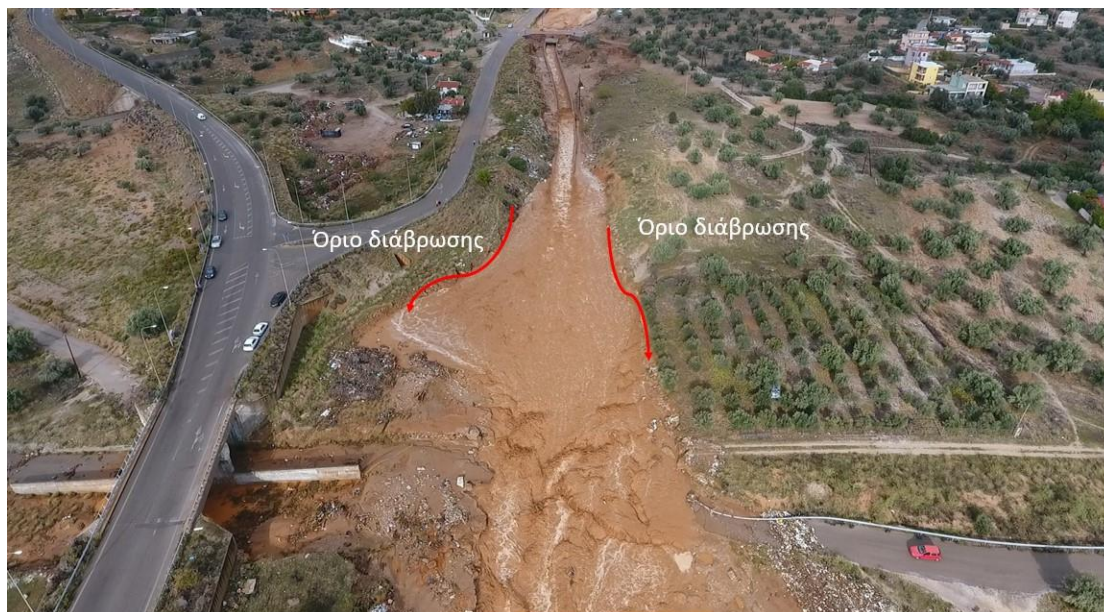
Εικόνα 2.3.8.1 : Στιγμιότυπο από βίντεο του UAV στο οποίο διακρίνεται το όριο διάβρωσης του ρέματος κατά την εξέλιξη του φαινομένου.

Το όριο διάβρωσης, δηλαδή το σημείο μέχρι το οποίο το συγκεκριμένο ρέμα μπόρεσε να απομακρύνει υλικά μητρικού πετρώματος, προϊόντων αποσάθρωσης και ιζημάτων κατά μήκος του πυθμένα και των πλευρικών τοιχωμάτων της κοίτης του, χαρτογραφήθηκε μόνο με τη χρήση των βίντεο, καθώς ήταν αρκετά εύκολη η διάκριση του από αυτά κατά την εξέλιξη του φαινομένου. Και σε αυτή τη περίπτωση όπως προαναφέρθηκε, χρησιμοποιήθηκαν ως υπόβαθρο για τη χαρτογράφηση οι δορυφορικές εικόνες.

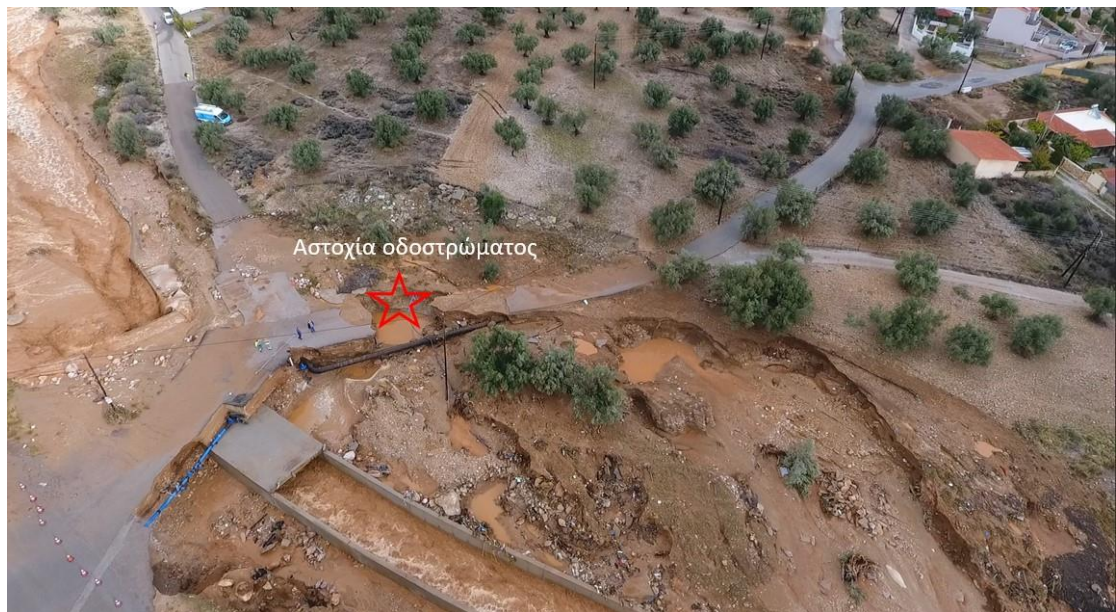
Εικόνα 2.3.9.1 : Στιγμιότυπο από βίντεο του UAV στο οποίο διακρίνεται αστοχία σε μικρή οδό, αποτέλεσμα της ορμής των υδάτων κατά τη διάρκεια της πλημμύρας.

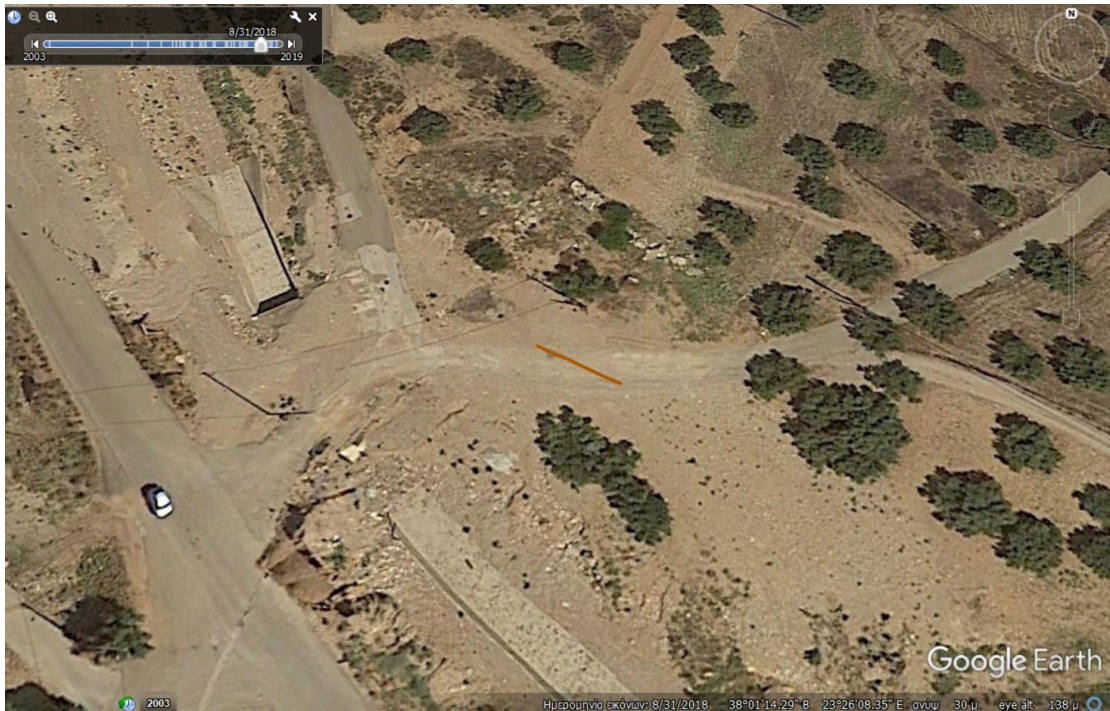
Εικόνα 2.3.9.2 : Χαρτογράφηση της παραπάνω αστοχίας (καφέ γραμμή) με τη βοήθεια του προγράμματος Google Earth Pro.

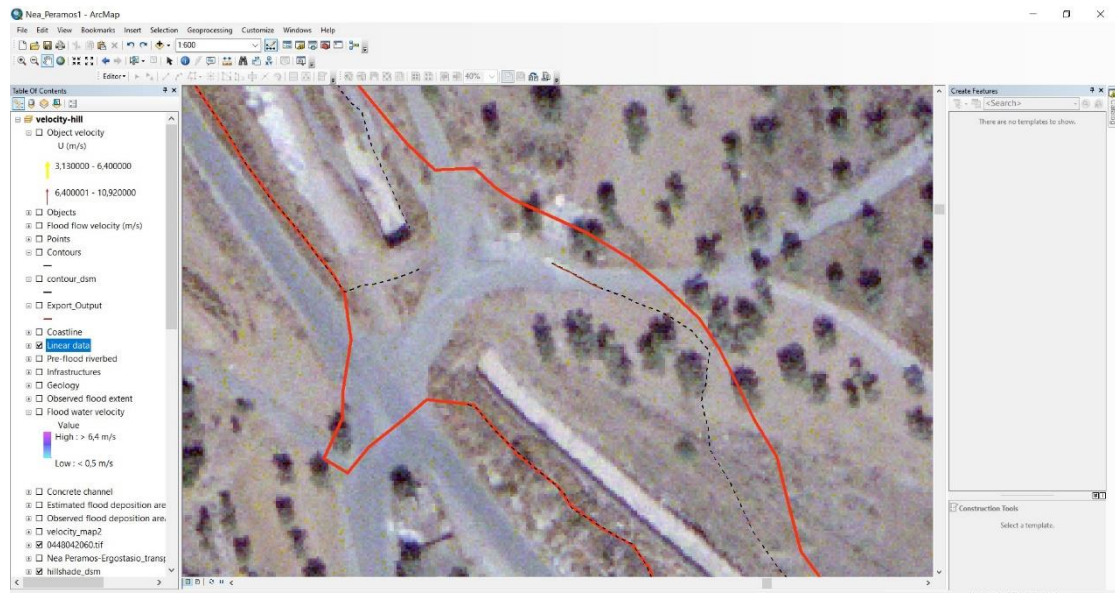
Εικόνα 2.3.9.3 : Απεικόνιση της χαρτογραφημένης αστοχίας (καφέ γραμμή) στο πρόγραμμα ArcMap με υπόβαθρο τον ορθοφωτοχάρτη του Ελληνικού Κτηματολογίου.

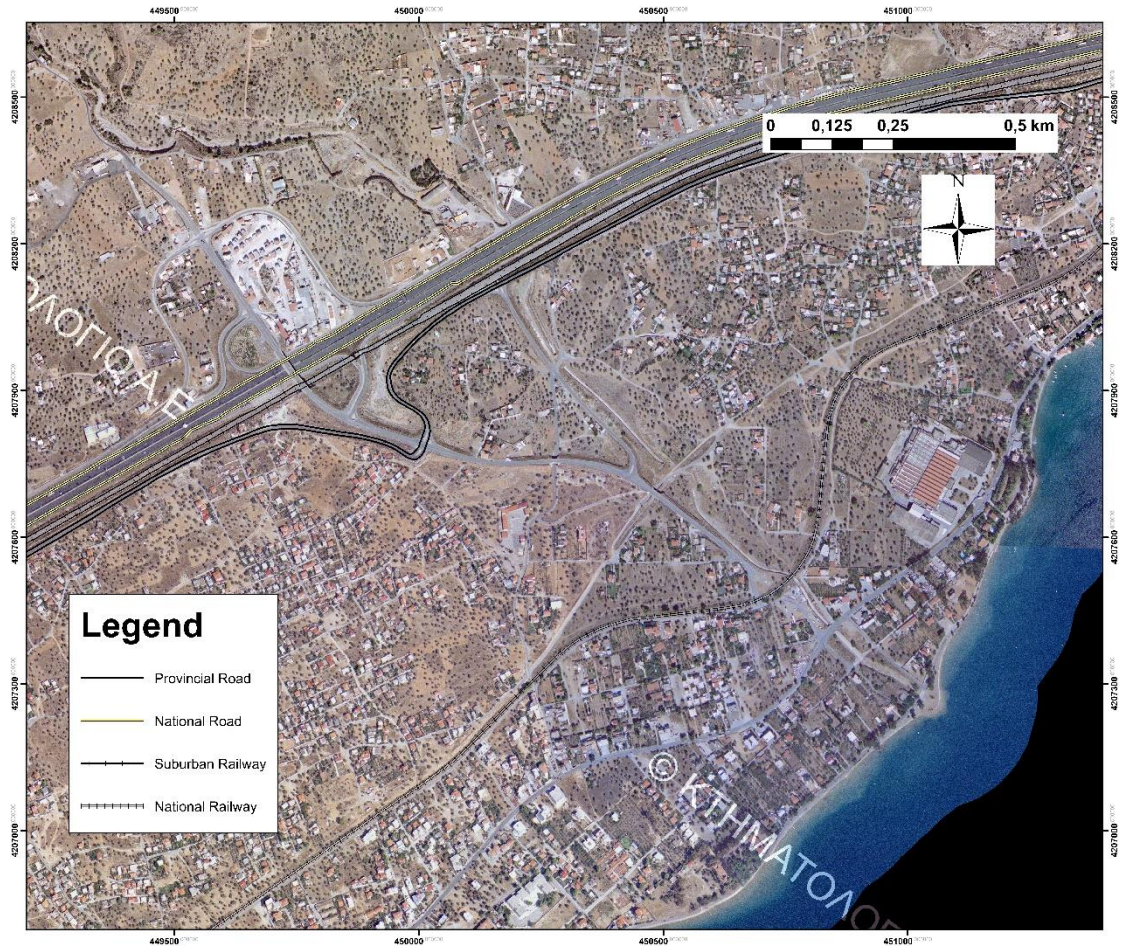
Χάρτης 12 : Χάρτης οδικού και σιδηροδρομικού δικτύου της περιοχής με υπόβαθρο τον ορθοφωτοχάρτη του Ελληνικού Κτηματολογίου.

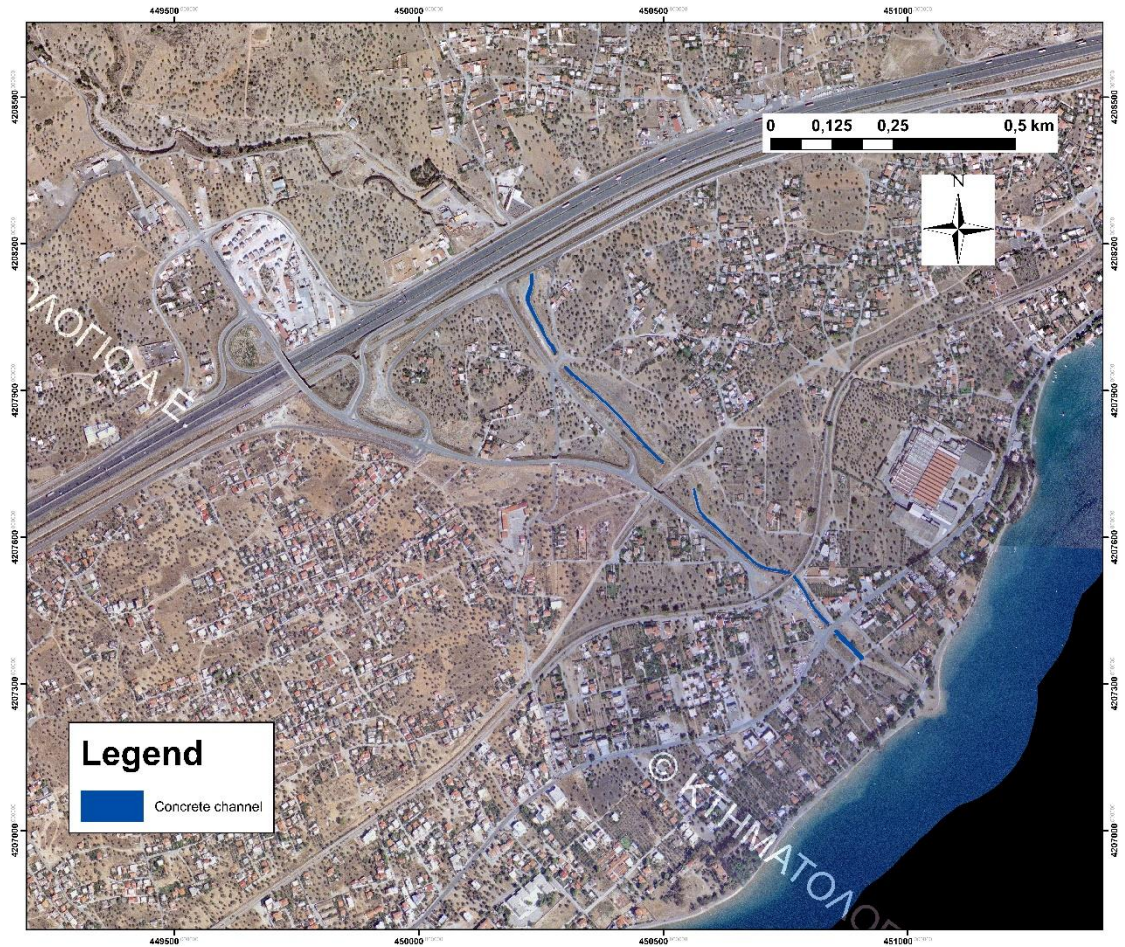
Χάρτης 14 : Χάρτης αγωγού απομάκρυνσης όμβριων υδάτων της περιοχής με υπόβαθρο τον ορθοφωτοχάρτη του Ελληνικού Κτηματολογίου.

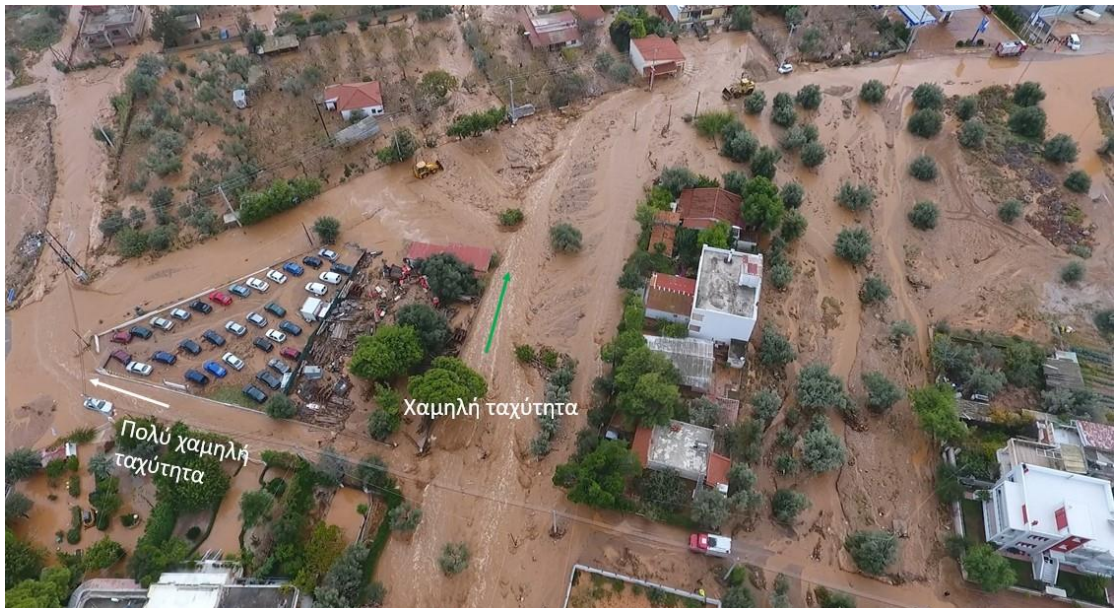
Εικόνα 2.3.12.1 : Στιγμιότυπο από βίντεο του drone στο οποίο παρατηρείται ροή υδάτων με πολύ χαμηλή ταχύτητα (σχεδόν στάσιμα) και ροή υδάτων με χαμηλή ταχύτητα.

2 καινούριες στήλες με τα ονόματα Velocity και Azimuth. Στη πρώτη στήλη εισήχθη τιμή με εύρος 0-3, όπου οι συγκεκριμένες τιμές αντιπροσώπευαν τις εξής κατά προσέγγιση πληροφορίες : 0 = στάσιμα ύδατα, 1 = ύδατα με μικρή ταχύτητα, 2 = ύδατα με μεσαία ταχύτητα, 3 = ύδατα με μεγάλη ταχύτητα. Στη δεύτερη στήλη εισήχθη τιμή με εύρος 0-360, δηλαδή η κατά προσέγγιση τιμή αζιμουθίου της κατεύθυνσης της ροής. Στη συνέχεια και για να είναι δυνατή η αναπαράσταση των παραπάνω πληροφοριών, επιλέχθηκε το κατάλληλο σύμβολο (βελάκι), το οποίο χρησιμοποιώντας τις πληροφορίες της στήλης Azimuth περιστράφηκε ανάλογα με το αζιμούθιο του κάθε σημείου (Symbology -> Quantities -> Graduated symbols -> Advanced -> Rotation -> Rotate Points by Angle in this : Azimuth, Rotation Style : Geographic) ενώ χρησιμοποιώντας τις πληροφορίες της στήλης Velocity απέκτησε διαφορετικό μέγεθος ανάλογα με τη κατηγορία της ταχύτητας για κάθε σημείο (Symbology -> Quantities -> Graduated symbols -> Value : Velocity, Symbol Size from : 10 to 25). Ακόμη, για να υπάρξει καλύτερο αποτέλεσμα σχετικά με τον σύνθετο χάρτη ταχυτήτων, επιλέχθηκαν και ορισμένα σημεία για τα οποία δεν υπήρχαν τα κατάλληλα δεδομένα αλλά υπήρχε μεγάλη βεβαιότητα ότι εκεί τα ύδατα ήταν στάσιμα, όπως είναι η περιοχή κατά μήκος του αναχώματος της σιδηροδρομικής γραμμής. Τα σημεία και οι πληροφορίες αυτών εισήχθησαν στο παραπάνω shapefile και προβλήθηκαν στους χάρτες όπως και τα παραπάνω.

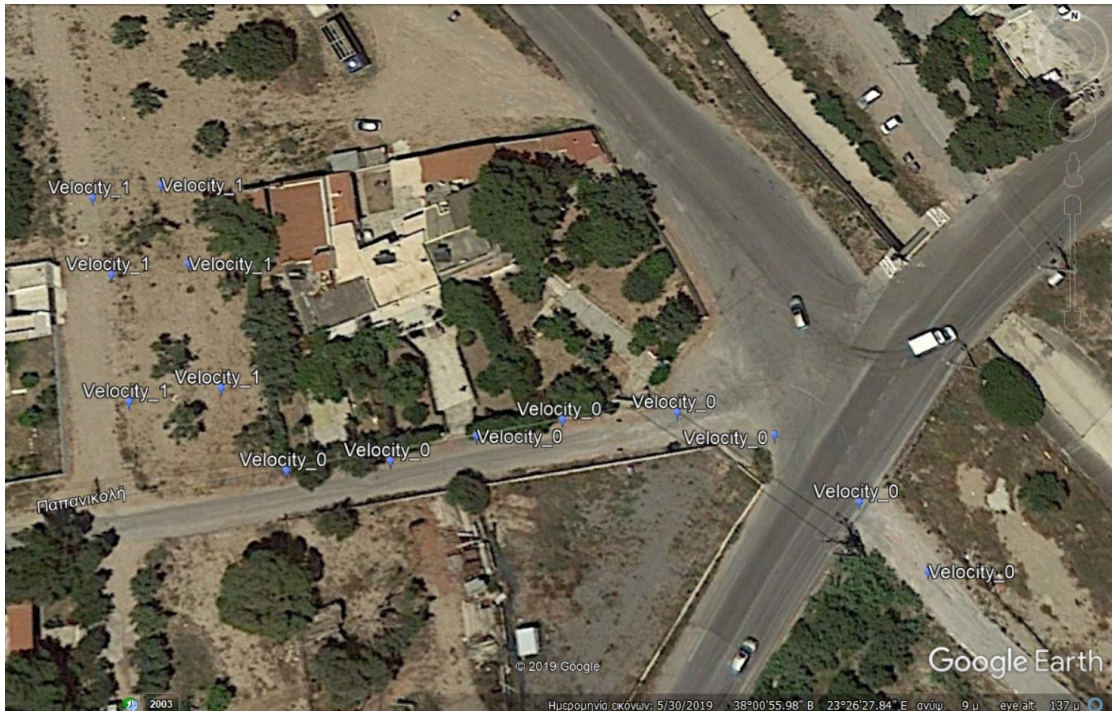
Εικόνα 2.3.12.2 : Χαρτογράφηση των παραπάνω ροών με τη χρήση σημείων με τη βοήθεια του προγράμματος Google Earth Pro.

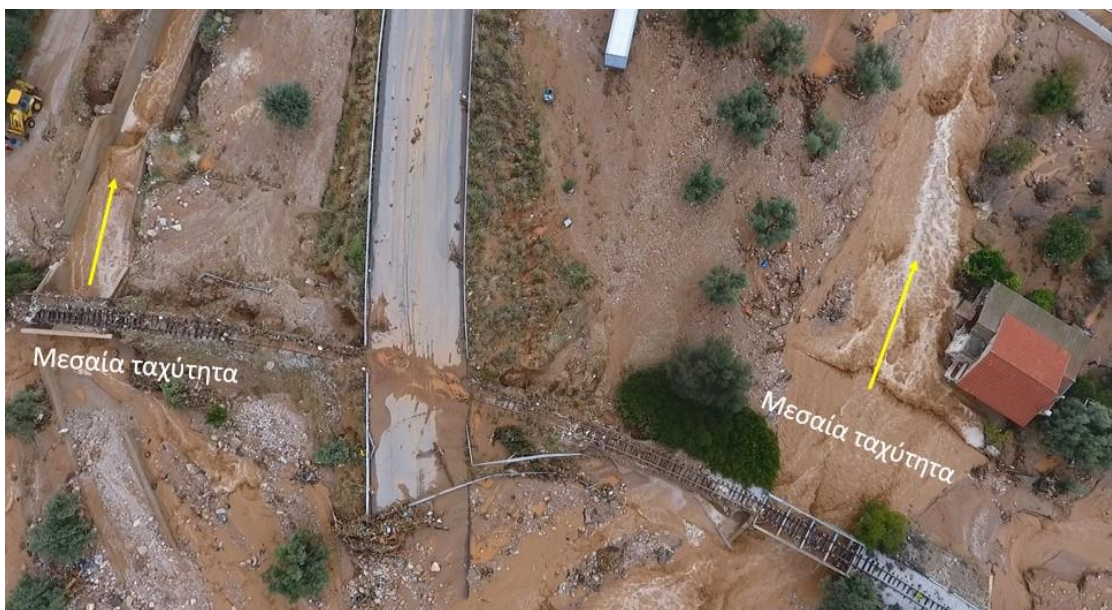
Εικόνα 2.3.12.3 : Στιγμιότυπο από βίντεο του drone στο οποίο διακρίνονται ροές υδάτων με μεσαία ταχύτητα.

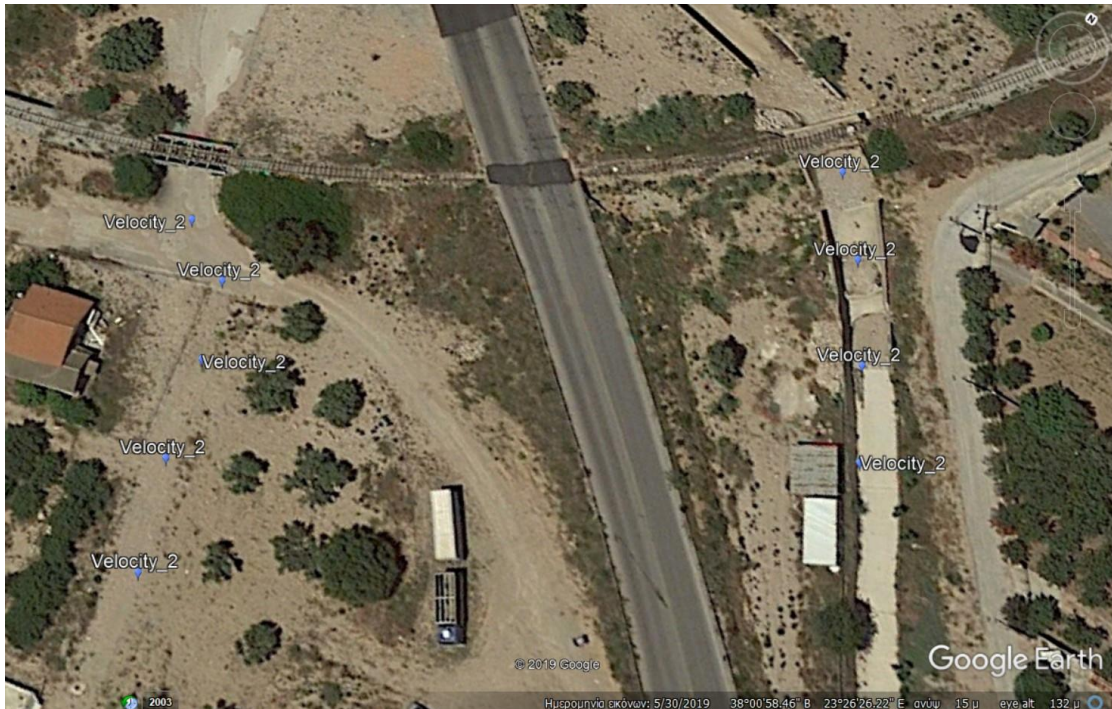
Εικόνα 2.3.12.4 : Χαρτογράφηση των παραπάνω ροών με τη χρήση σημείων με τη βοήθεια του προγράμματος Google Earth Pro.

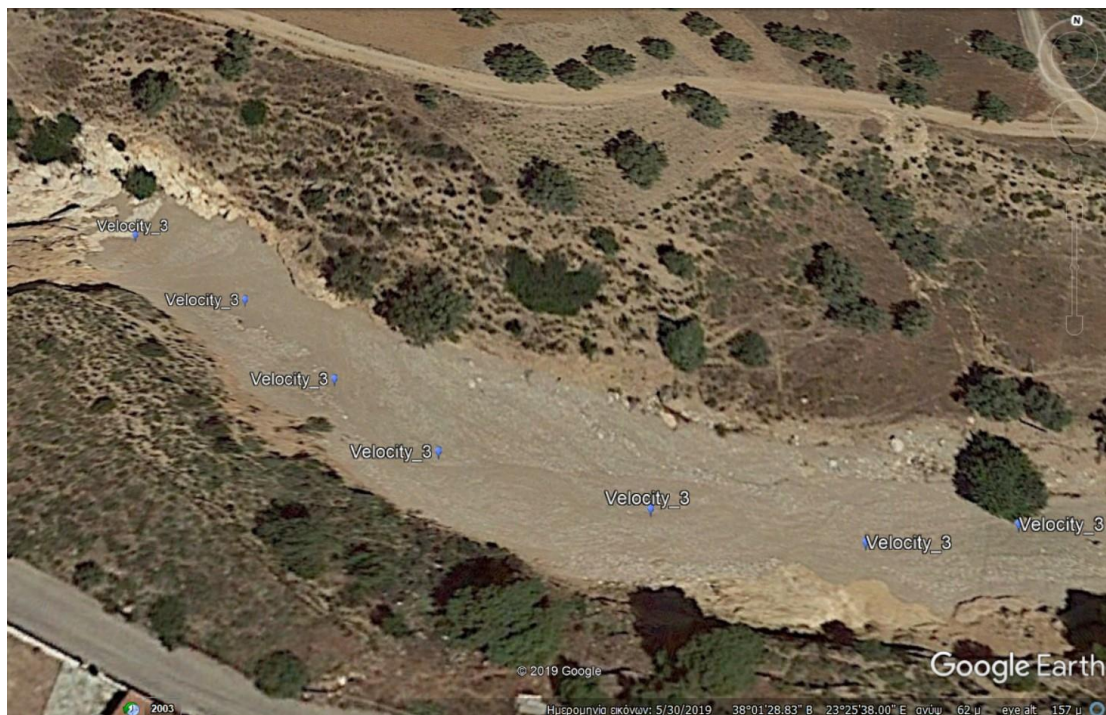
Εικόνα 2.3.12.6 : Χαρτογράφηση της παραπάνω ροής με τη χρήση σημείων με τη βοήθεια του προγράμματος Google Earth Pro.

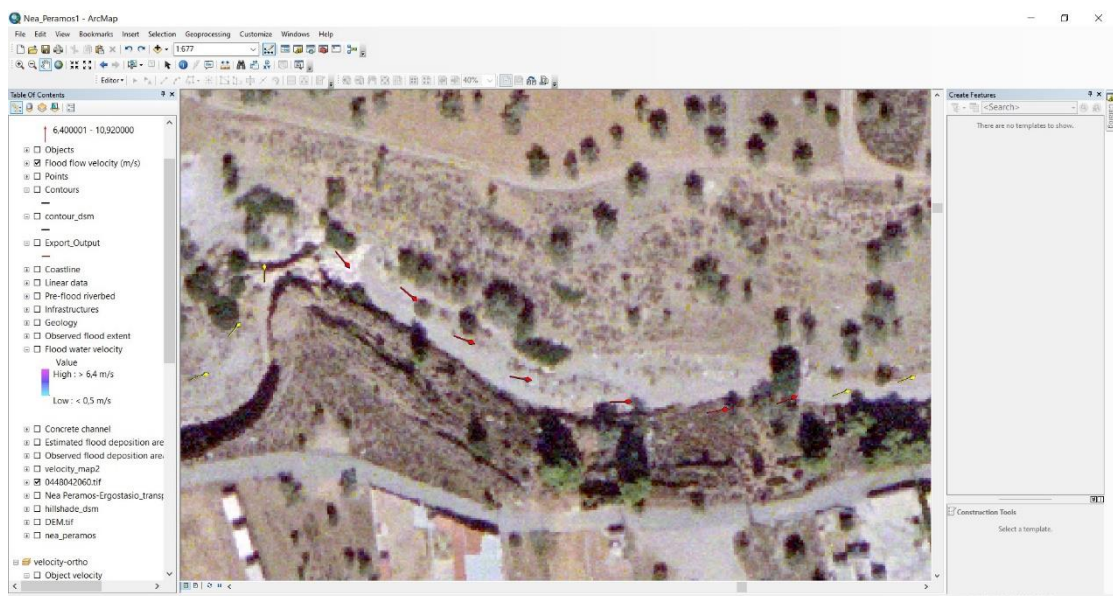
Εικόνα 2.3.12.13 : Απεικόνιση ροής υδάτων με μεγάλη ταχύτητα (κόκκινα βέλη) στο πρόγραμμα ArcMap με υπόβαθρο τον ορθοφωτοχάρτη του Ελληνικού Κτηματολογίου.
