**Μεταπτυχιακή Διατριβή Ειδίκευσης**  
Master Thesis

**Σύνθετες υποδομές και δυναμική των ξαφνικών πλημμυρών. Ανάλυση με τη βοήθεια ΣμηΕΑ στη Νέα Πέραμο (2017)**

Complex infrastructures and dynamics of flash floods. UAS – aided study in Nea Peramos (2017)

**Αθήνα, Ιούνιος 2020**  
Athens, June 2020

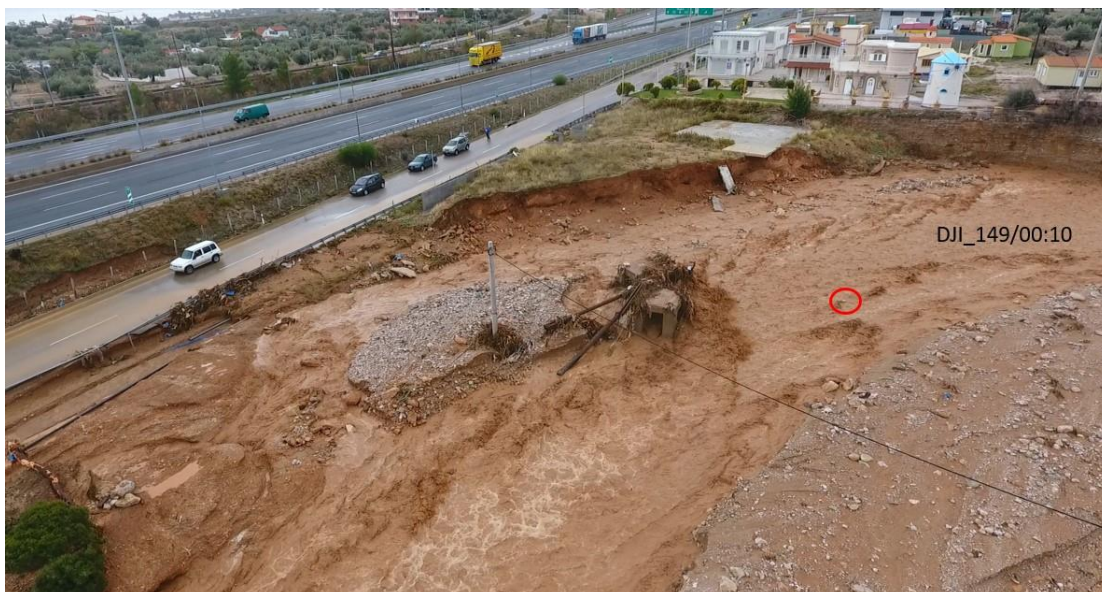
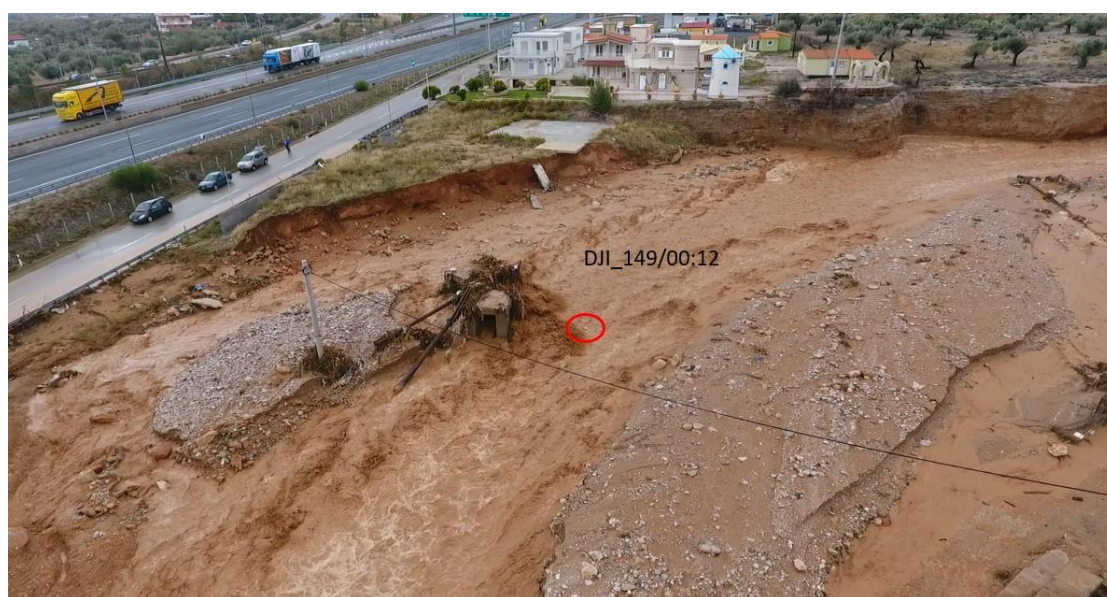
Εικόνα 2.3.13.1 : Αρχική θέση του αντικειμένου 1 (βίντεο DJI\_149, χρονική στιγμή 00:10).

Εικόνα 2.3.13.2 : Τελική θέση του αντικειμένου 1 (βίντεο DJI\_149, χρονική στιγμή 00:12).

Για τις παραπάνω πληροφορίες σχετικά με τη ταχύτητα των υδάτων έγινε επιβεβαίωση χρησιμοποιώντας κινούμενα αντικείμενα των οποίων ήταν εμφανής η αρχική και η τελική τους θέση στα βίντεο του μη επανδρωμένου οχήματος. Έτσι, επιλέχθησαν 10 διαφορετικά αντικείμενα των οποίων η αρχική και τελική θέση εισήχθη στο πρόγραμμα Google Earth Pro, με όσο το δυνατόν καλύτερη δυνατή ακρίβεια, και στη συνέχεια με τη χρήση του εργαλείου του χάρακα μετρήθηκε η απόσταση των δύο θέσεων. Ακόμη, στο μέσον του διαστήματος αυτού δημιουργήθηκε και ένα ακόμη σημείο. Γνωρίζοντας την απόσταση μεταξύ αρχικής και τελικής θέσης του αντικειμένου, καθώς και το χρονικό διάστημα που χρειάστηκε για να διανύσει την απόσταση αυτή υπολογίστηκε η ταχύτητα αυτού μέσω της απλής σχέσης :  $V = \Delta x / \Delta t$  σε m/s.

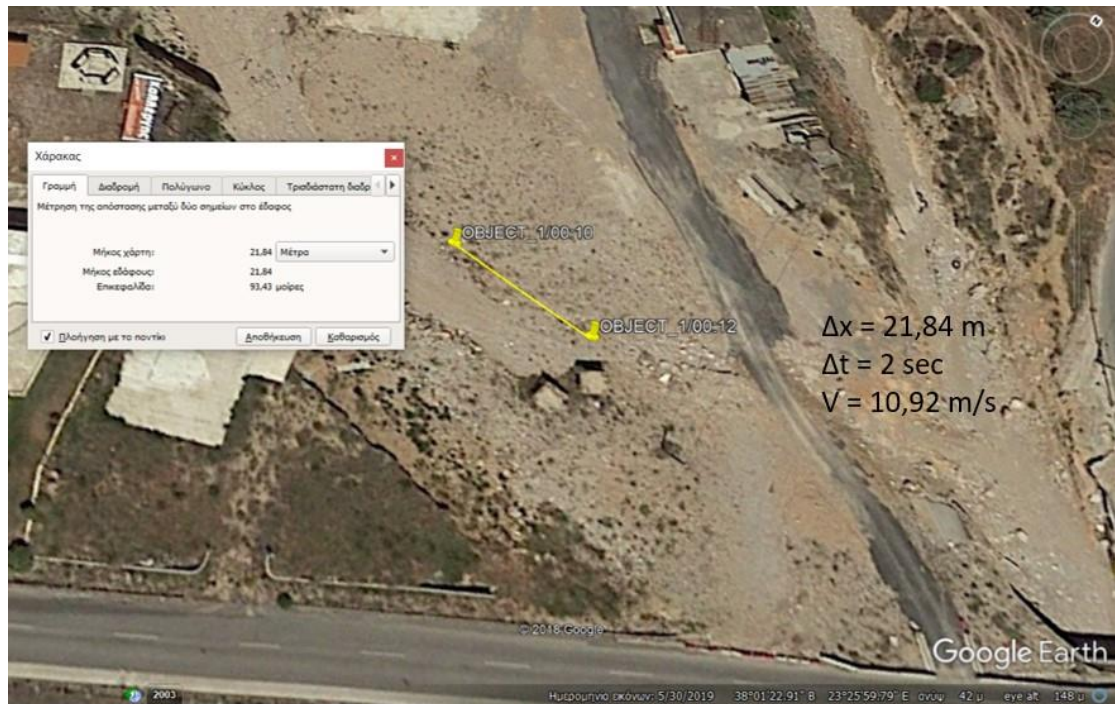
Εικόνα 2.3.13.3 : Απεικόνιση αρχικής και τελικής θέσης του αντικειμένου 1, καθώς και υπολογισμός της απόστασης  $\Delta x$  με τη χρήση του προγράμματος Google Earth Pro.

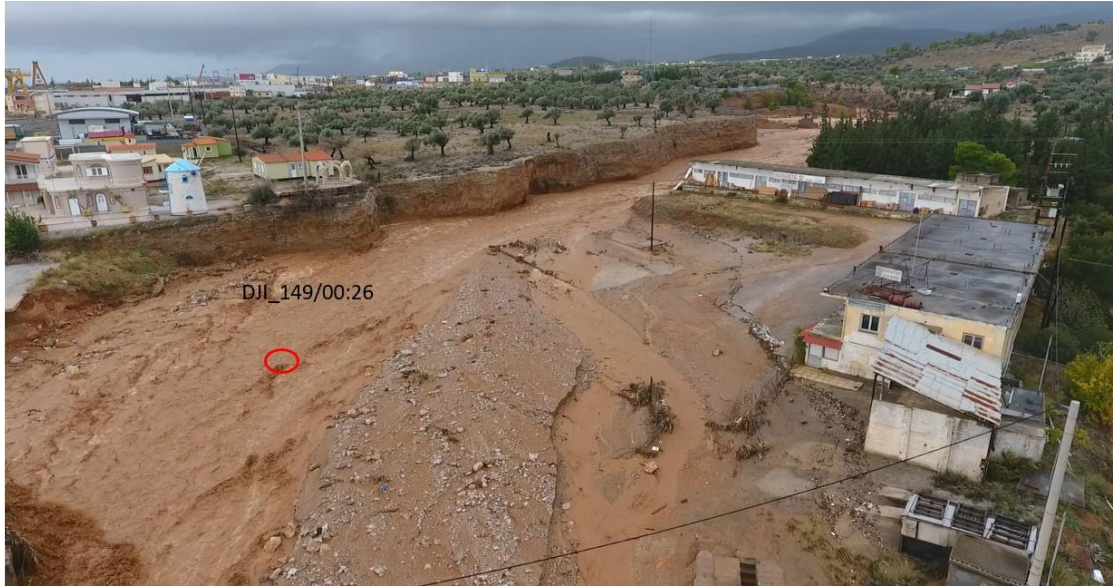
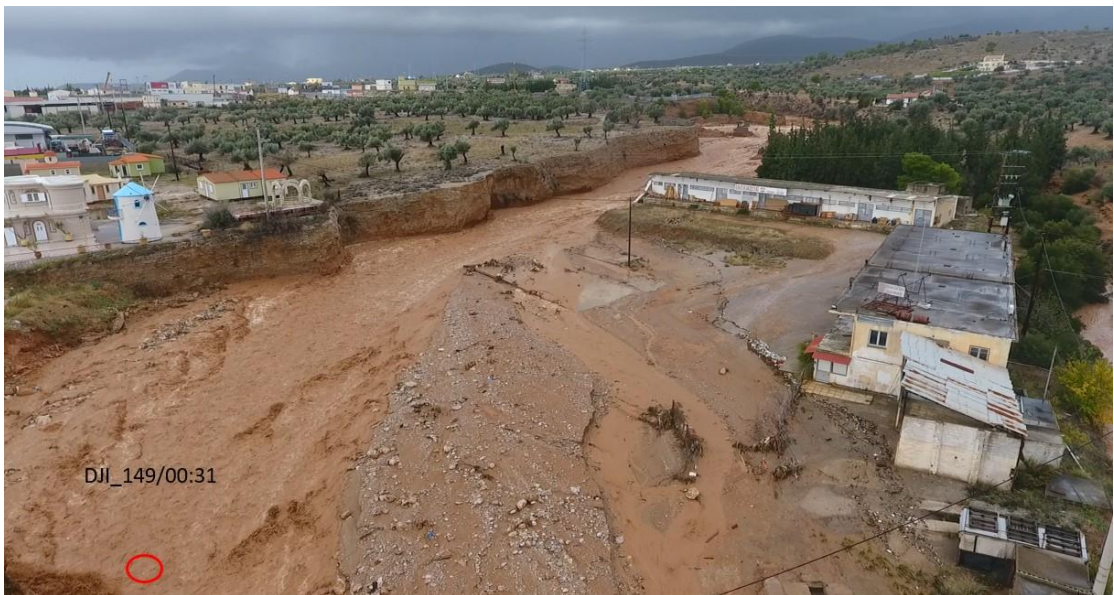
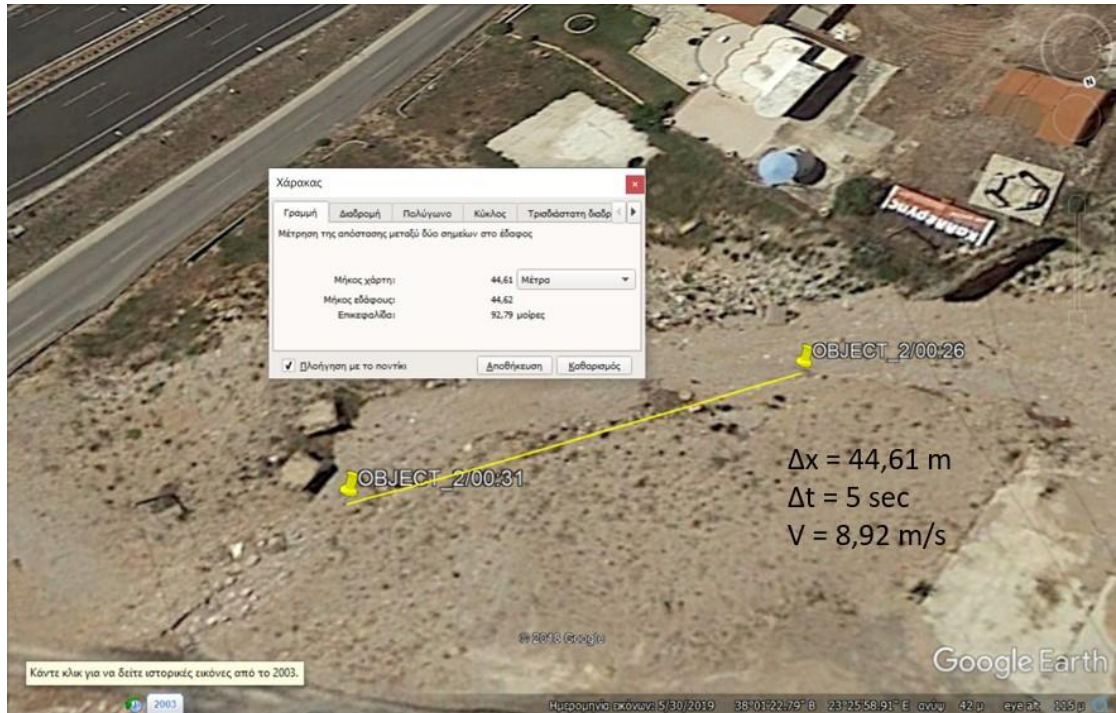
Εικόνα 2.3.13.4 : Αρχική θέση του αντικειμένου 2 (βίντεο DJI\_149, χρονική στιγμή 00:26).

Εικόνα 2.3.13.5 : Τελική θέση του αντικειμένου 2 (βίντεο DJI\_149, χρονική στιγμή 00:31).

Εικόνα 2.3.13.6 : Απεικόνιση αρχικής και τελικής θέσης του αντικειμένου 2, καθώς και υπολογισμός της απόστασης  $\Delta x$  με τη χρήση του προγράμματος Google Earth Pro.

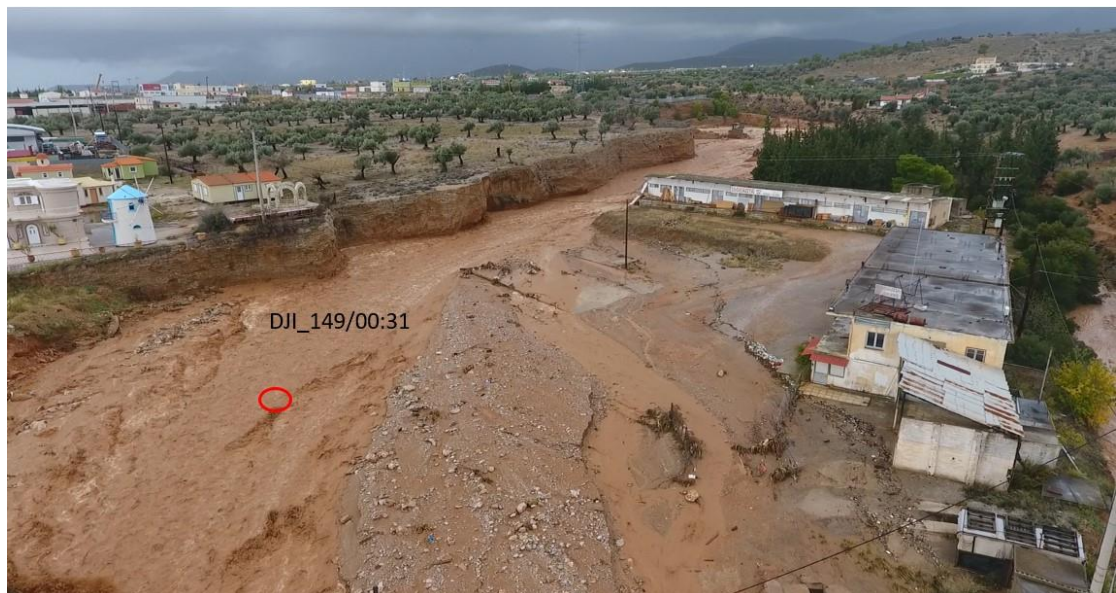
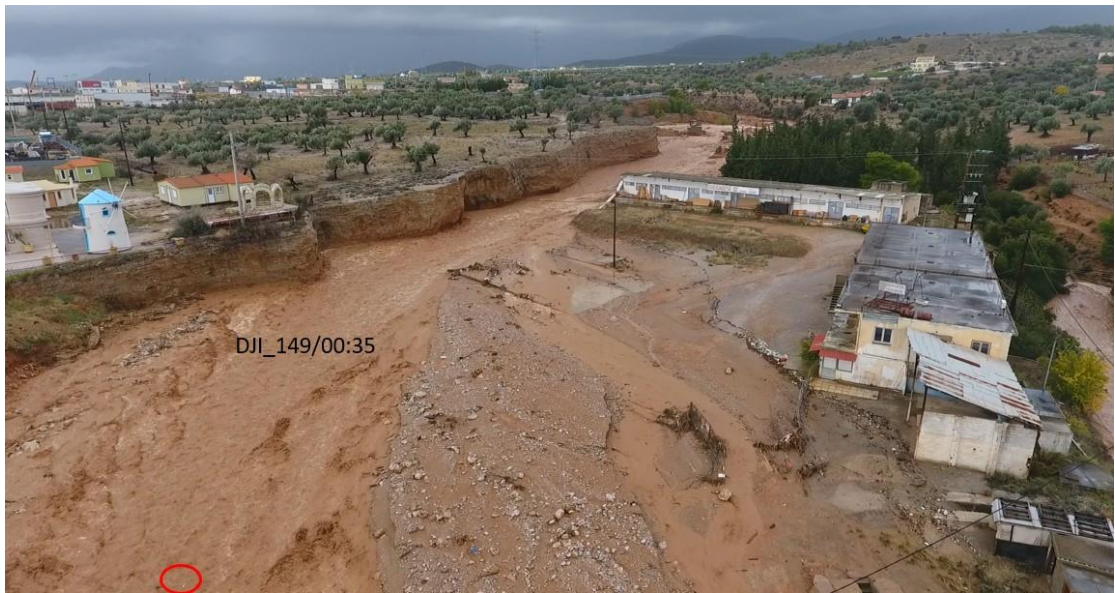
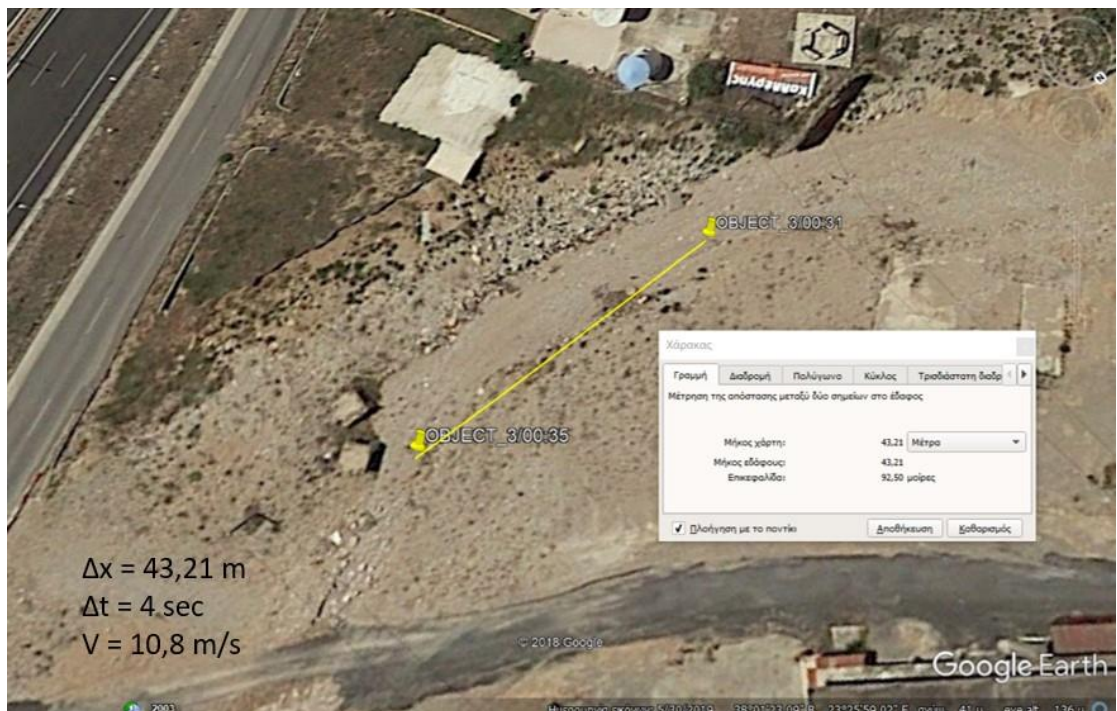
Εικόνα 2.3.13.7 : Αρχική θέση του αντικειμένου 3 (βίντεο DJI\_149, χρονική στιγμή 00:31).

Εικόνα 2.3.13.8 : Τελική θέση του αντικειμένου 3 (βίντεο DJI\_149, χρονική στιγμή 00:35).

Εικόνα 2.3.13.9 : Απεικόνιση αρχικής και τελικής θέσης του αντικειμένου 3, καθώς και υπολογισμός της απόστασης Δx με τη χρήση του προγράμματος Google Earth Pro.

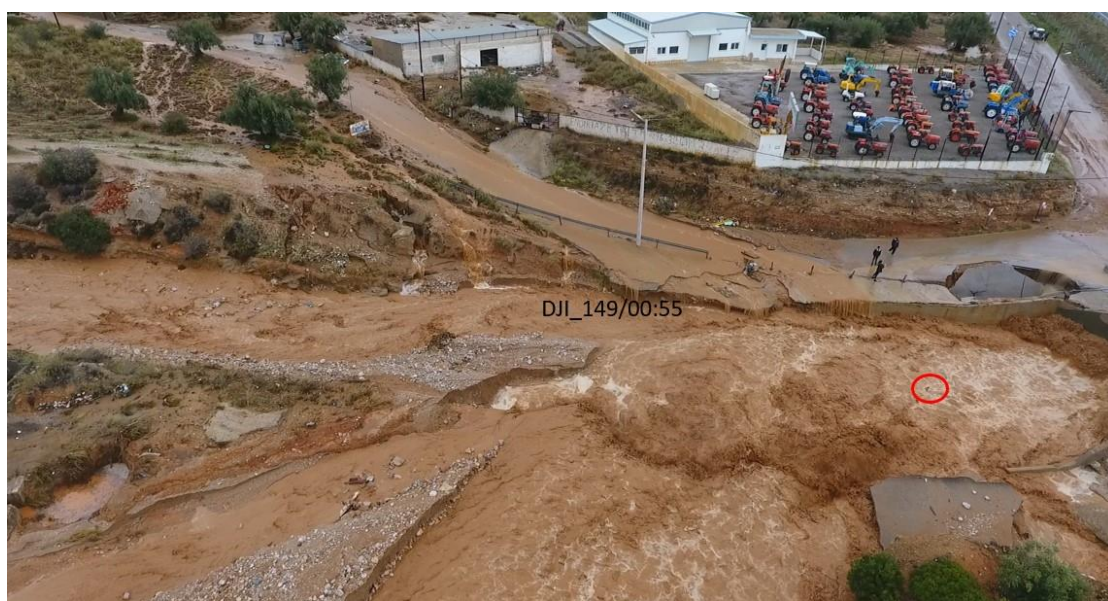
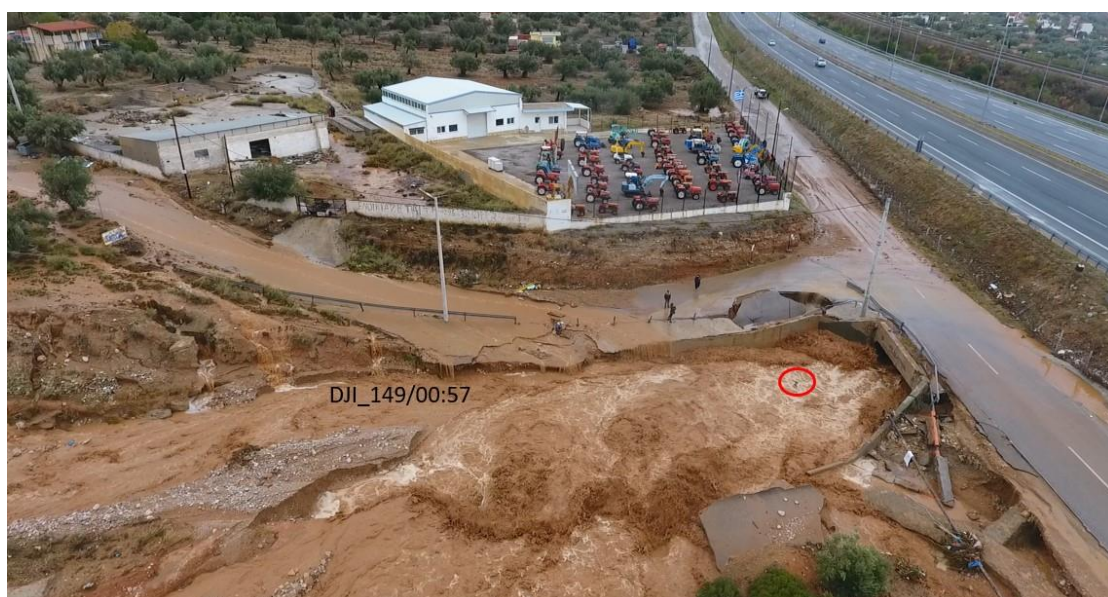
Εικόνα 2.3.13.10 : Αρχική θέση του αντικειμένου 4 (βίντεο DJI\_149, χρονική στιγμή 00:55).

Εικόνα 2.3.13.11 : Τελική θέση του αντικειμένου 4 (βίντεο DJI\_149, χρονική στιγμή 00:57).

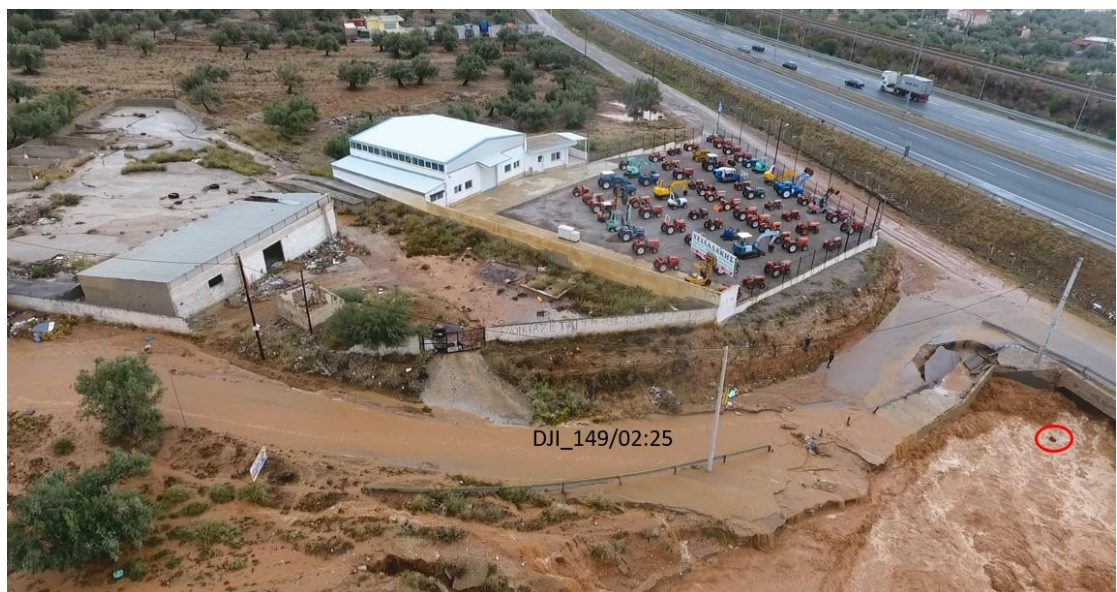
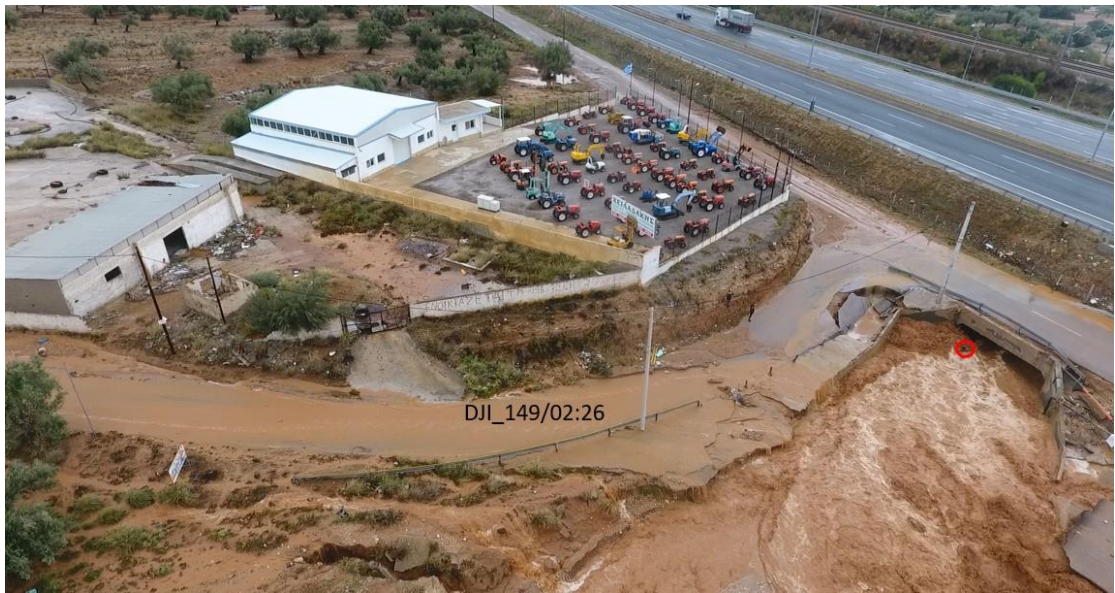
Εικόνα 2.3.13.13 : Αρχική θέση του αντικειμένου 5 (βίντεο DJI\_149, χρονική στιγμή 02:25).

Εικόνα 2.3.13.14 : Τελική θέση του αντικειμένου 5 (βίντεο DJI\_149, χρονική στιγμή 02:26).

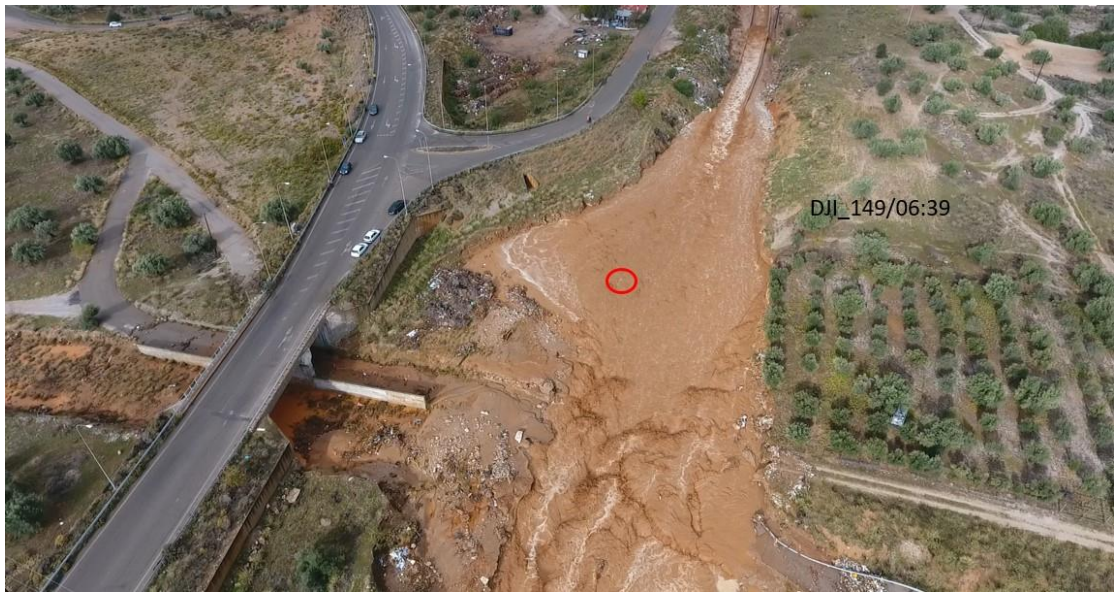
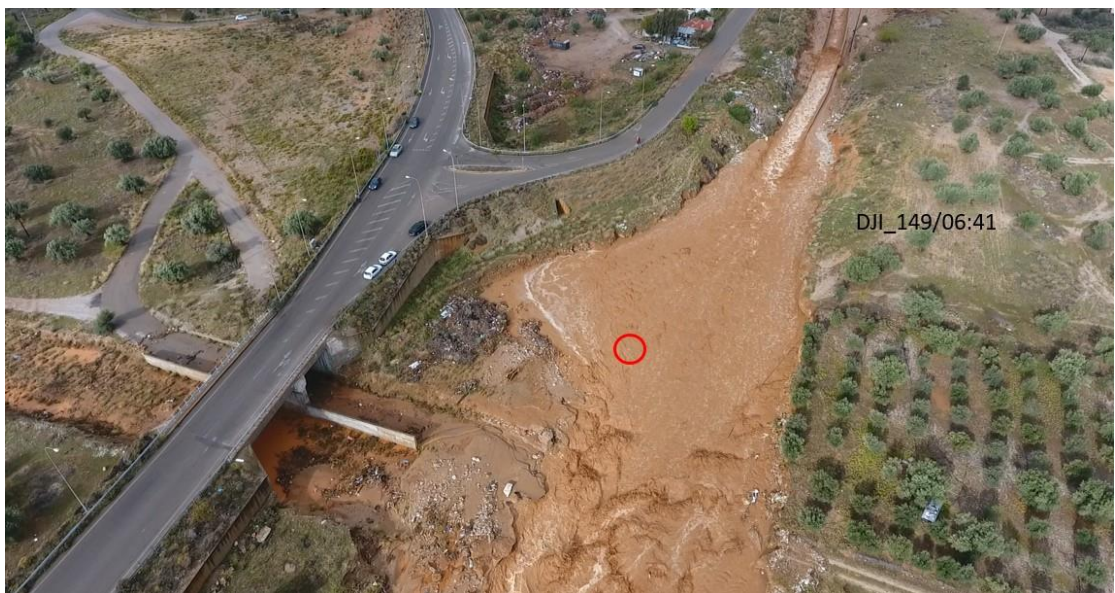
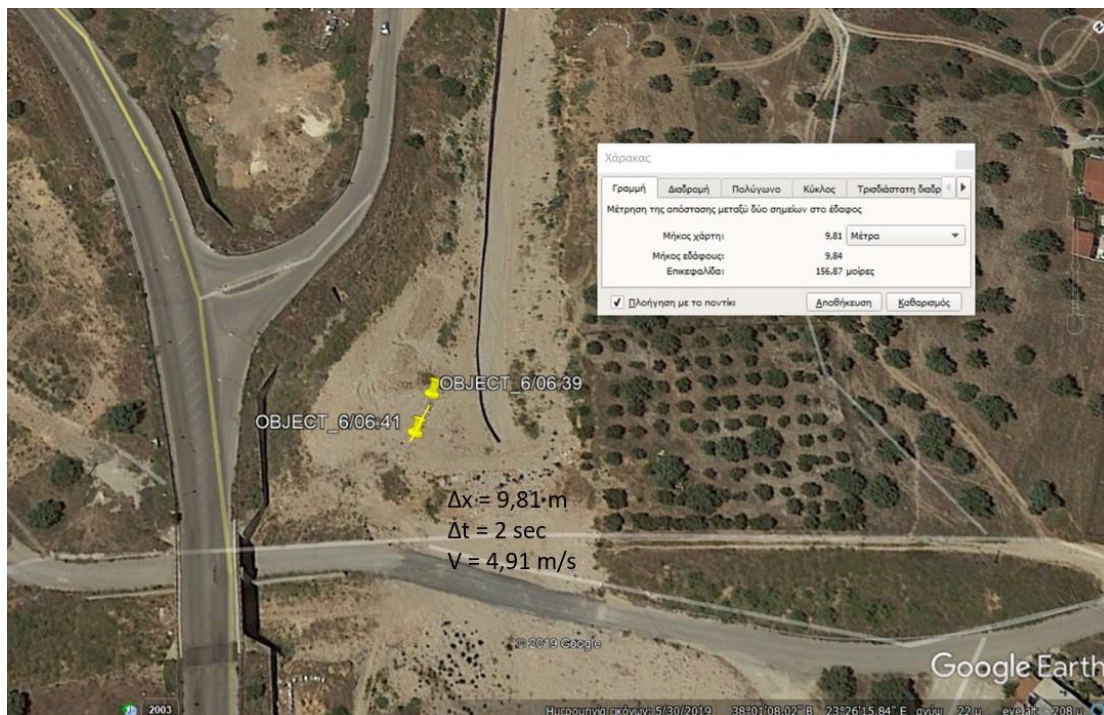
Εικόνα 2.3.13.16 : Αρχική θέση του αντικειμένου 6 (βίντεο DJI\_149, χρονική στιγμή 06:39).

Εικόνα 2.3.13.17 : Τελική θέση του αντικειμένου 6 (βίντεο DJI\_149, χρονική στιγμή 06:41).

Εικόνα 2.3.13.18 : Απεικόνιση αρχικής και τελικής θέσης του αντικειμένου 6, καθώς και υπολογισμός της απόστασης Δx με τη χρήση του προγράμματος Google Earth Pro.

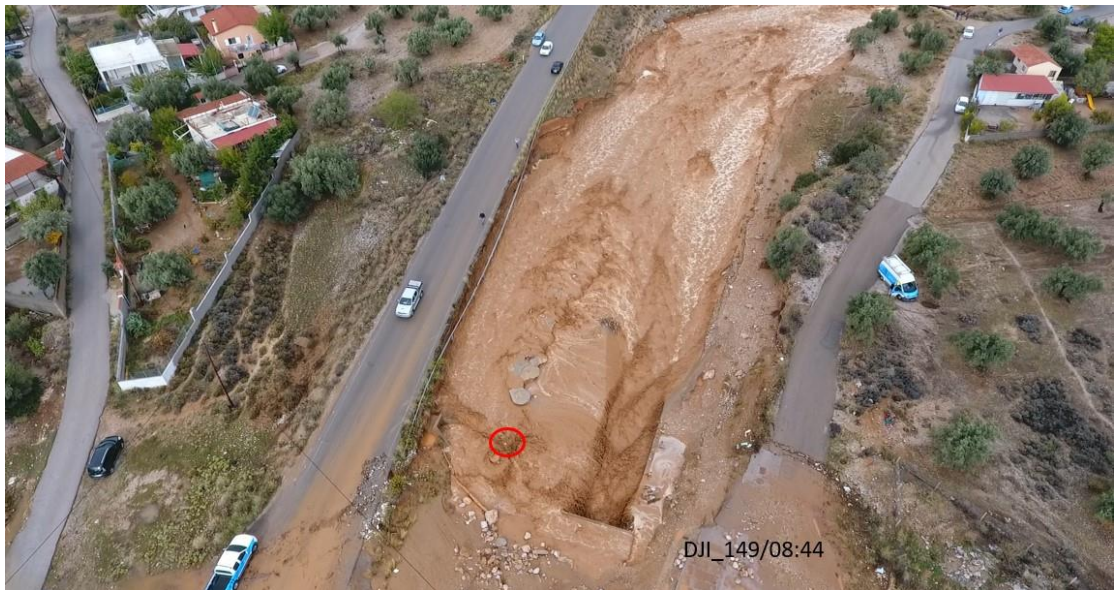
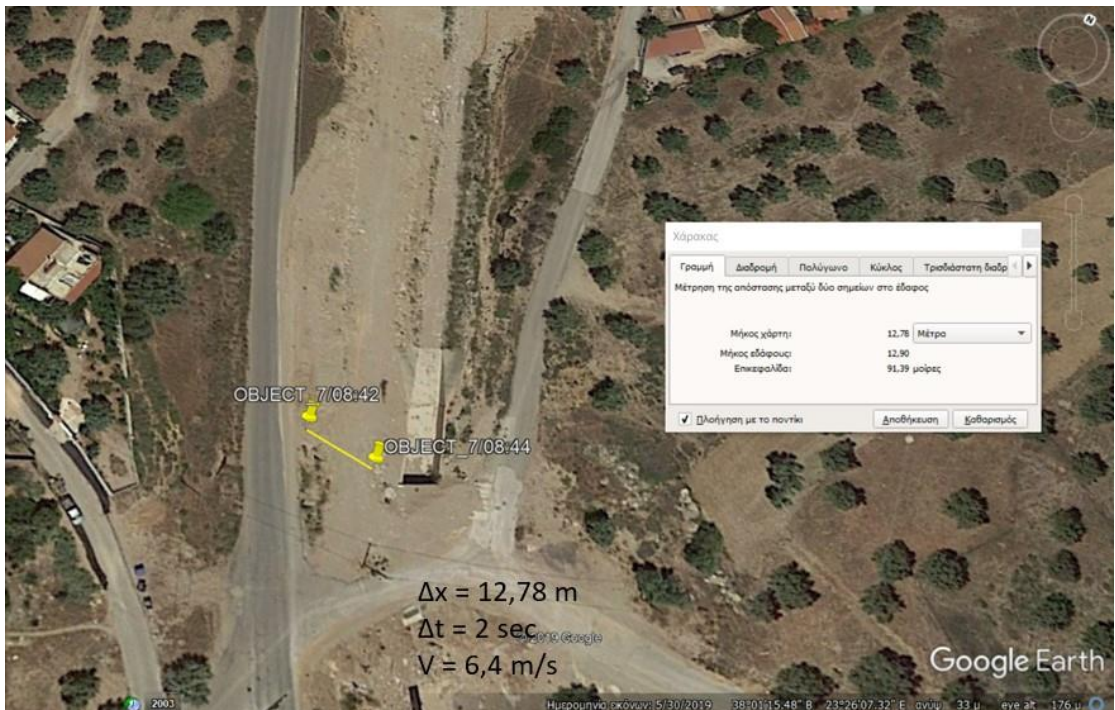
Εικόνα 2.3.13.20 : Τελική θέση του αντικειμένου 7 (βίντεο DJI\_149, χρονική στιγμή 08:44).

Εικόνα 2.3.13.21 : Απεικόνιση της αρχικής και τελικής θέσης του αντικειμένου 7, καθώς και υπολογισμός της απόστασης Δx με τη χρήση του προγράμματος Google Earth Pro.

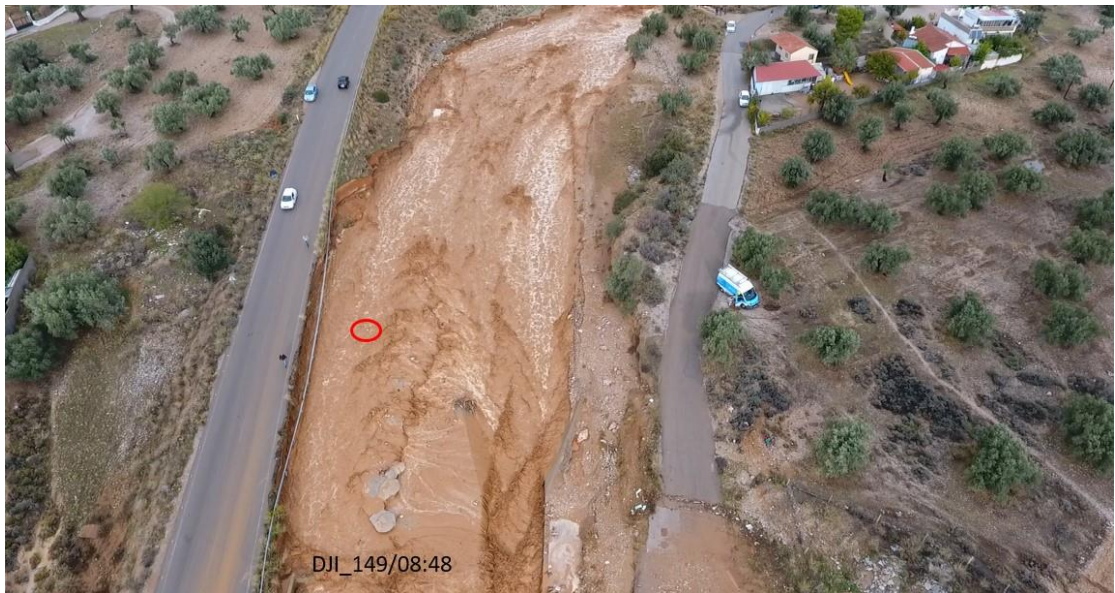
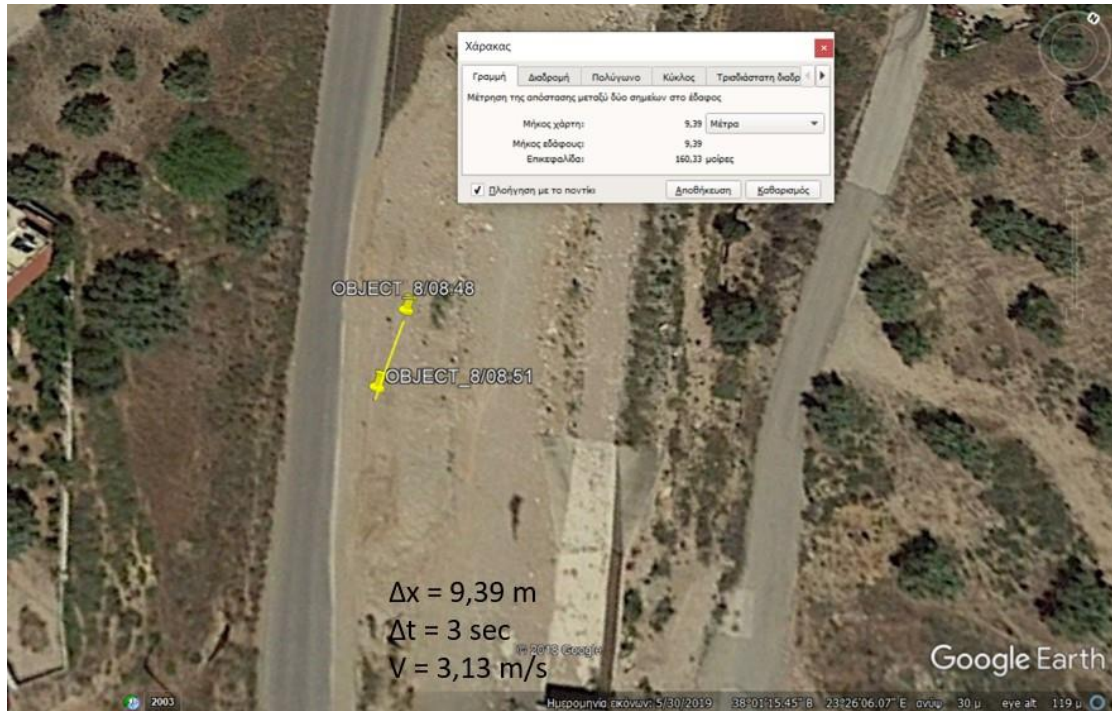
Εικόνα 2.3.13.22 : Αρχική θέση του αντικειμένου 8 (βίντεο DJI\_149, χρονική στιγμή 08:48).

Εικόνα 2.3.13.24 : Απεικόνιση της αρχικής και τελικής θέσης του αντικειμένου 8, καθώς και υπολογισμός της απόστασης Δx με τη χρήση του προγράμματος Google Earth Pro.

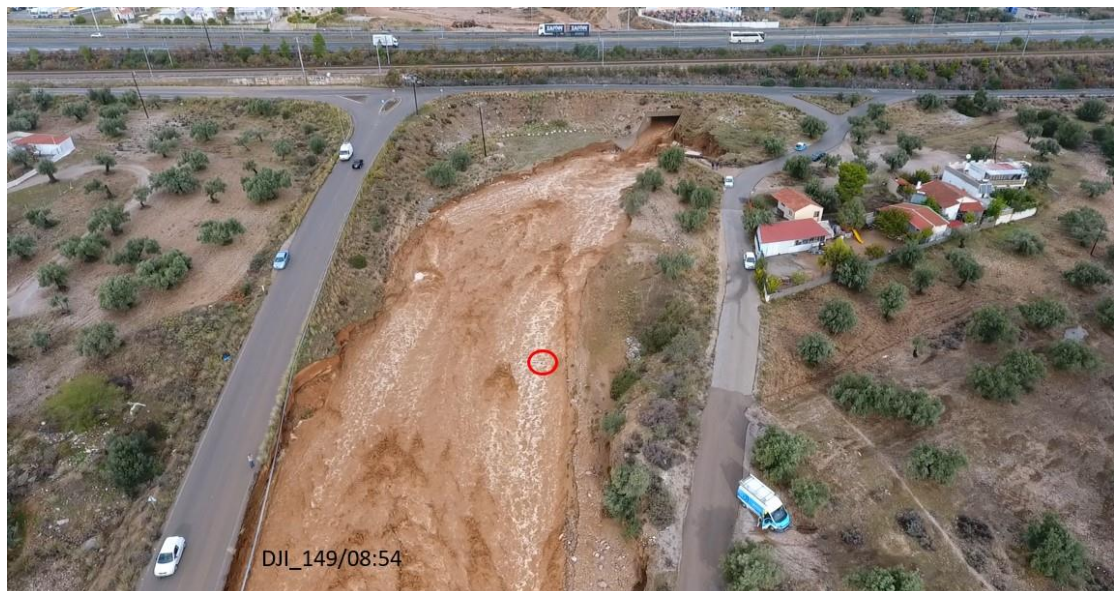
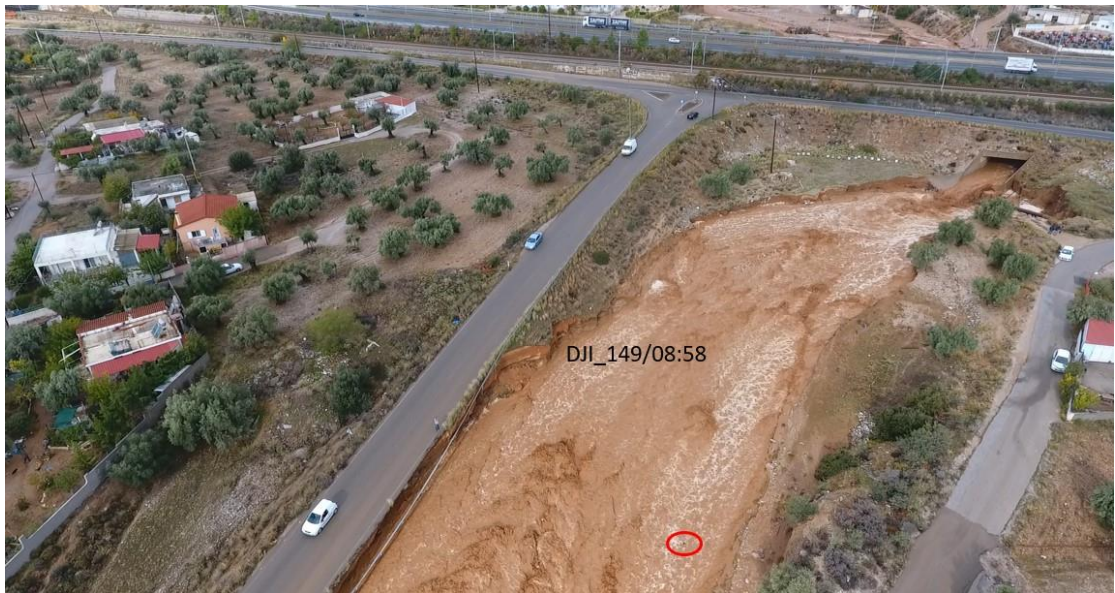
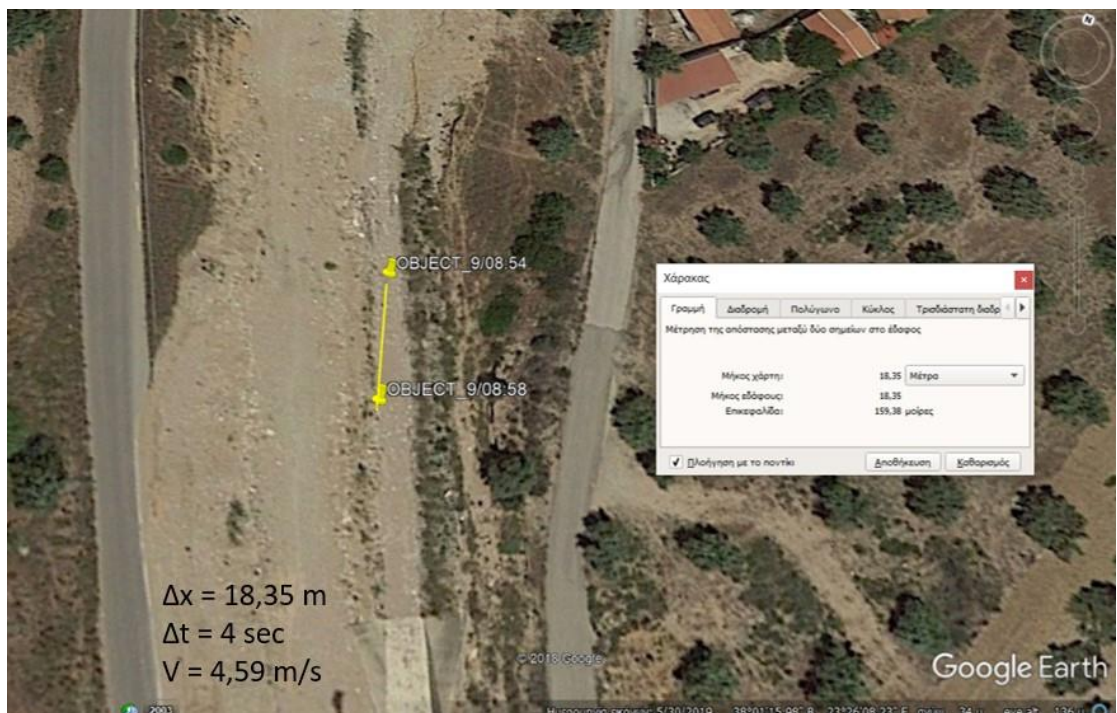
Εικόνα 2.3.13.25 : Αρχική θέση του αντικειμένου 9 (βίντεο DJI\_149, χρονική στιγμή 08:54).

Εικόνα 2.3.13.26 : Τελική θέση του αντικειμένου 9 (βίντεο DJI\_149, χρονική στιγμή 08:58).

Εικόνα 2.3.13.27 : Απεικόνιση της αρχικής και τελικής θέσης του αντικειμένου 9, καθώς και υπολογισμός της απόστασης Δx με τη χρήση του προγράμματος Google Earth Pro.

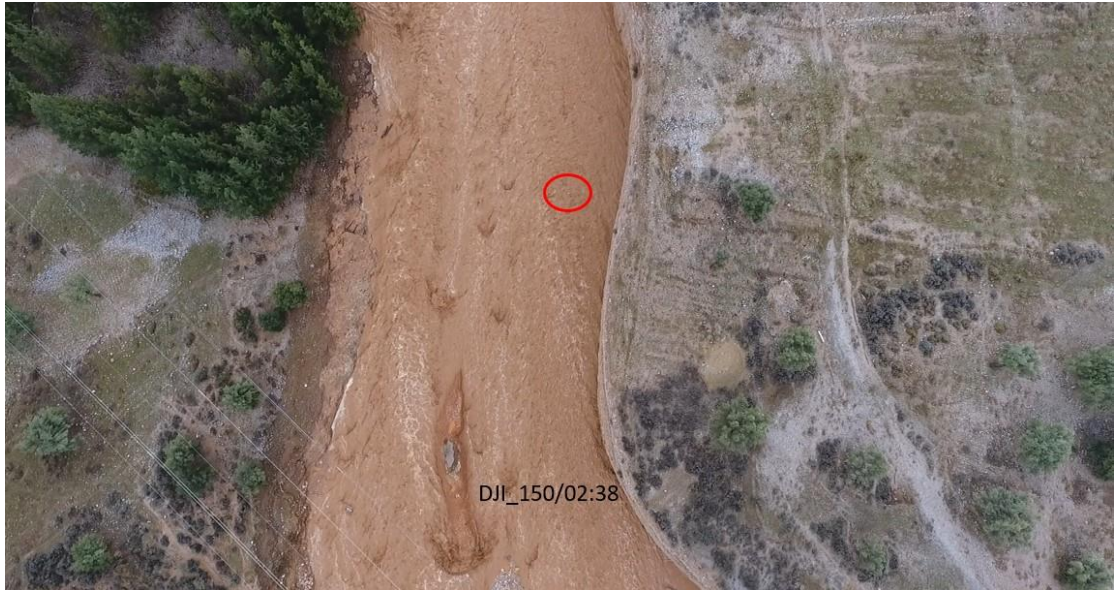
Εικόνα 2.3.13.28 : Αρχική θέση του αντικειμένου 10 (βίντεο DJI\_150, χρονική στιγμή 02:38).

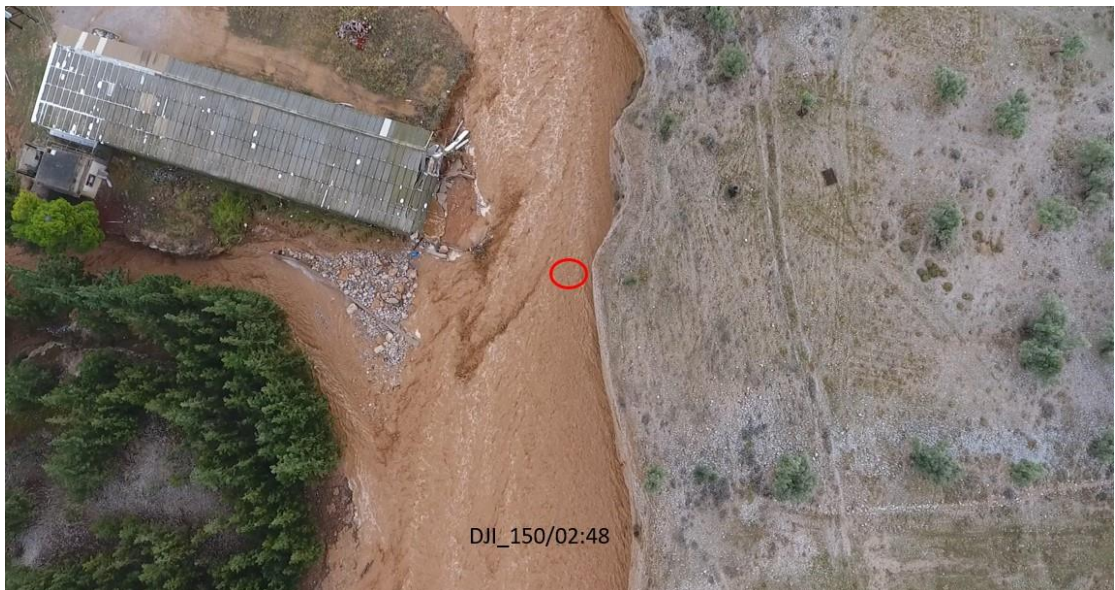
Εικόνα 2.3.13.29 : Τελική θέση του αντικειμένου 10 (βίντεο DJI\_150, χρονική στιγμή 02:48).

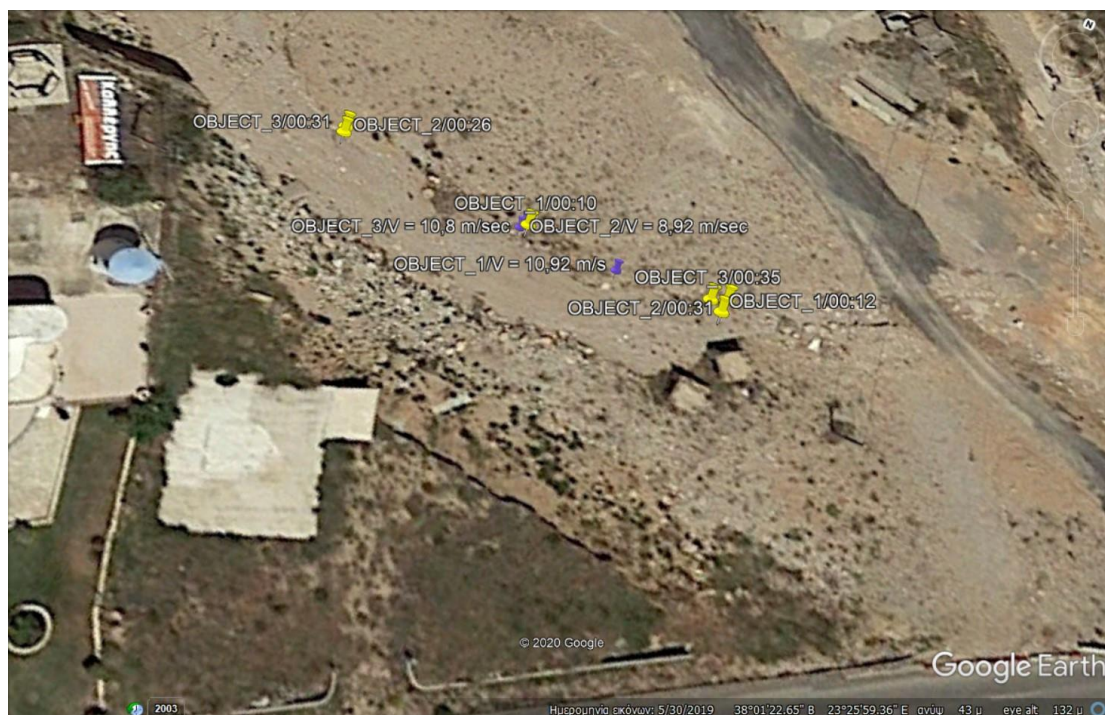
Εικόνα 2.3.13.31 : Απεικόνιση των αρχικών και τελικών θέσεων των αντικειμένων 1,2 και 3 καθώς και των θέσεων των ανυσμάτων ταχύτητάς τους.

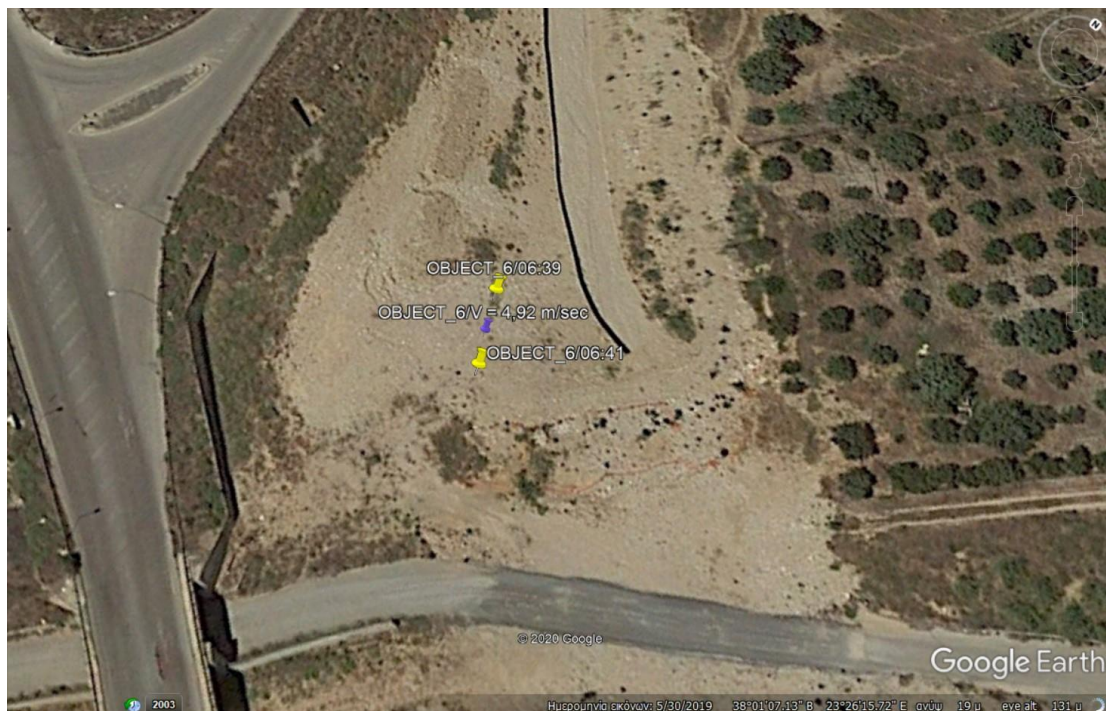
Εικόνα 2.3.13.33 : Απεικόνιση της αρχικής και τελικής θέσης του αντικειμένου 6, καθώς και της θέσης του ανύσματος ταχύτητας του.

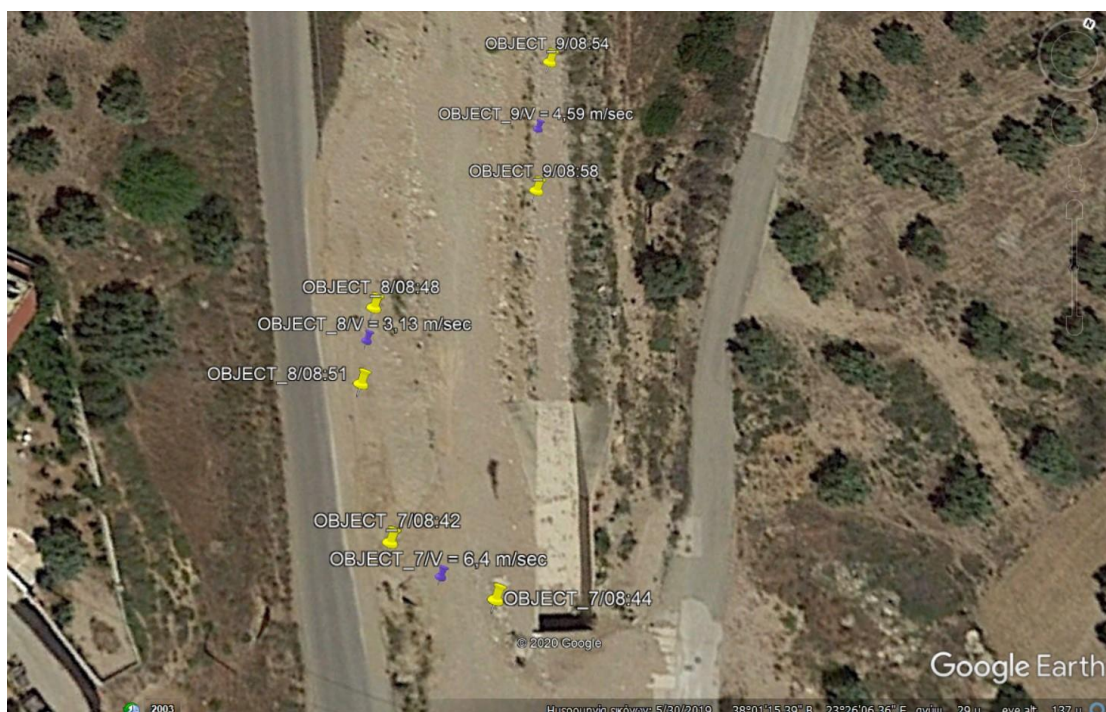
Εικόνα 2.3.13.34 : Απεικόνιση των αρχικών και τελικών θέσεων των αντικειμένων 7,8 και 9, καθώς και των θέσεων των ανυσμάτων ταχύτητας τους.

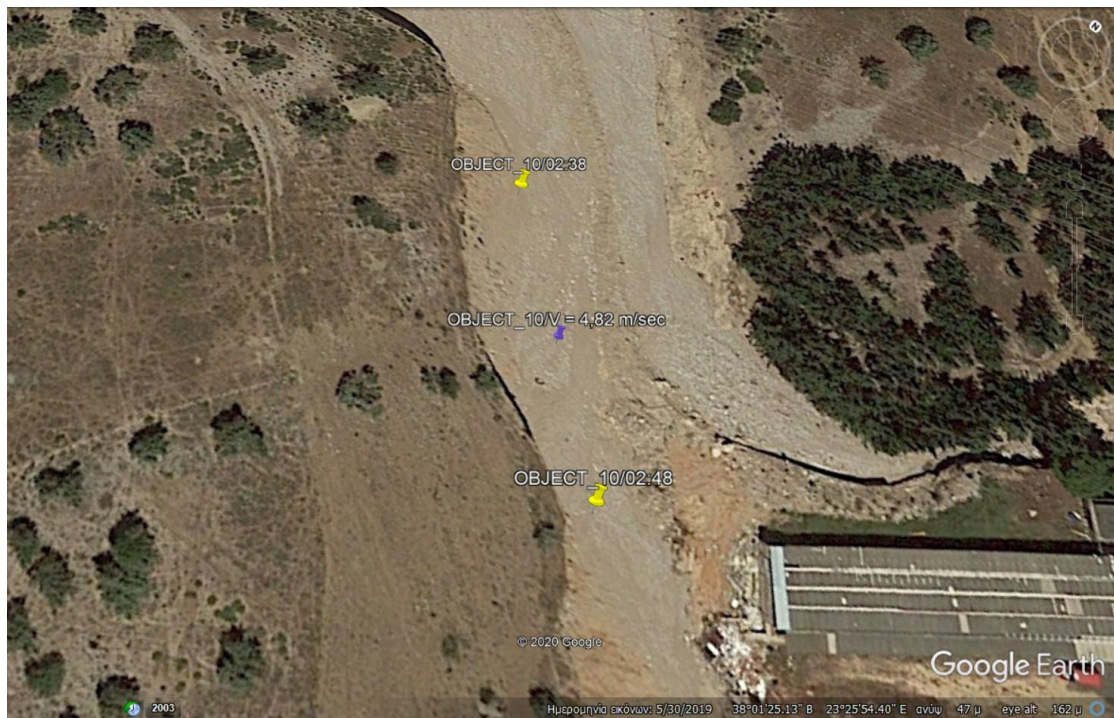
Εικόνα 2.3.13.35 : Απεικόνιση της αρχικής και τελικής θέσης του αντικειμένου 10, καθώς και της θέσης του ανύσματος ταχύτητας του.

Από τα παραπάνω δημιουργήθηκαν 2 ξεχωριστά αρχεία, ένα με τις αρχικές και τελικές θέσεις των αντικειμένων (Objects) και ένα με τα μέσα των αποστάσεων αυτών (Objects\_velocity), στο οποίο δημιουργήθηκαν καινούριες στήλες στον Attribute Table μετά την εισαγωγή και μετατροπή τους στο πρόγραμμα ArcMap με τα παρακάτω στοιχεία : Ταυτότητα αντικειμένου (V\_ID), αρχική θέση αντικειμένου σε sec (t1\_sec), τελική θέση αντικειμένου σε sec (t2\_sec), χρονικό διάστημα για τη μετατόπιση του αντικειμένου (dt\_sec), μετατόπιση αντικειμένου (dx\_m), ταχύτητα αντικειμένου (U) σε m/s καθώς και το αζιμούθιο του αντικειμένου αυτού στη συγκεκριμένη θέση (Azimuth), σε μοίρες όπως και παραπάνω. Παρατηρώντας ότι το εύρος των ταχυτήτων των αντικειμένων ήταν 3,13-10,92 m/s, έγινε κατηγοριοποίηση σε 2 κλάσεις (Symbology -> Quantities -> Graduated colors, Value : U, classes : 2) και συγκεκριμένα η πρώτη κλάση οριοθετήθηκε από τις τιμές 3,13-6,4 m/s και η δεύτερη για τιμές 6,4 m/s και άνω. Τα παραπάνω προβλήθηκαν και πάλι με τη χρήση του κατάλληλου συμβόλου (βελάκι), το οποίο περιστράφηκε όπως και πριν με τη χρήση των πληροφοριών του αζιμουθίου από το αντίστοιχο πεδίο. Με βάση τα παραπάνω, έγινε κατηγοριοποίηση και στο αρχείο με τις πληροφορίες σχετικά με τη κίνηση υδάτων. Συγκεκριμένα : κατηγορία 0 = 0 – 0,5 m/s , κατηγορία 1 = 0,5 – 3 m/s, κατηγορία 2 = 3 – 6,4 m/s και κατηγορία 3 = >6,4 m/s. Με το αρχείο αυτό και το εργαλείο IDW (Inverse Distance Weighted) δημιουργήθηκε καινούριο αρχείο, στο οποίο οι σημειακές τιμές ταχύτητας χρησιμοποιηθήκαν προκειμένου να καθοριστούν τιμές κελιών (cell values), με βάση την απόσταση σημείων με την ίδια τιμή ταχύτητας και για τη περιοχή εντός του ορίου πλημμύρας και τελικό αποτέλεσμα έναν σύνθετο χάρτη ταχυτήτων.

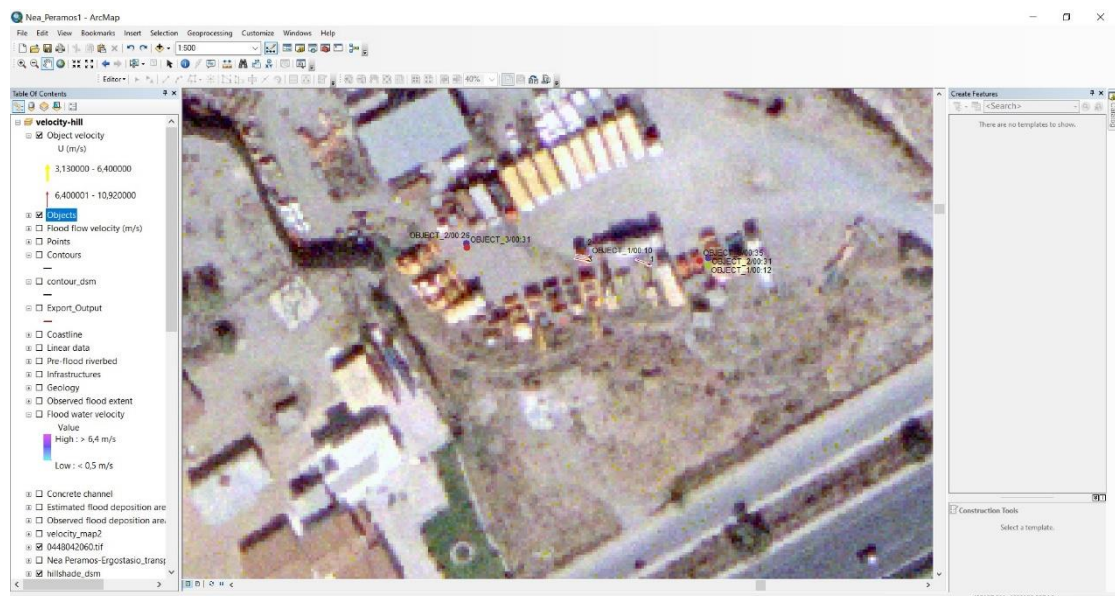
Εικόνα 2.3.13.37 : Απεικόνιση της αρχικής και τελικής θέσης των αντικειμένων 1,2 και 3, καθώς και του ανύσματος ταχύτητας τους στο πρόγραμμα ArcMap με υπόβαθρο τον ορθοφωτοχάρτη του Ελληνικού Κτηματολογίου.
