**Μεταπτυχιακή Διατριβή Ειδίκευσης**  
Master Thesis

**Σύνθετες υποδομές και δυναμική των ξαφνικών πλημμυρών. Ανάλυση με τη βοήθεια ΣμηΕΑ στη Νέα Πέραμο (2017)**

Complex infrastructures and dynamics of flash floods. UAS – aided study in Nea Peramos (2017)

**Αθήνα, Ιούνιος 2020**  
Athens, June 2020

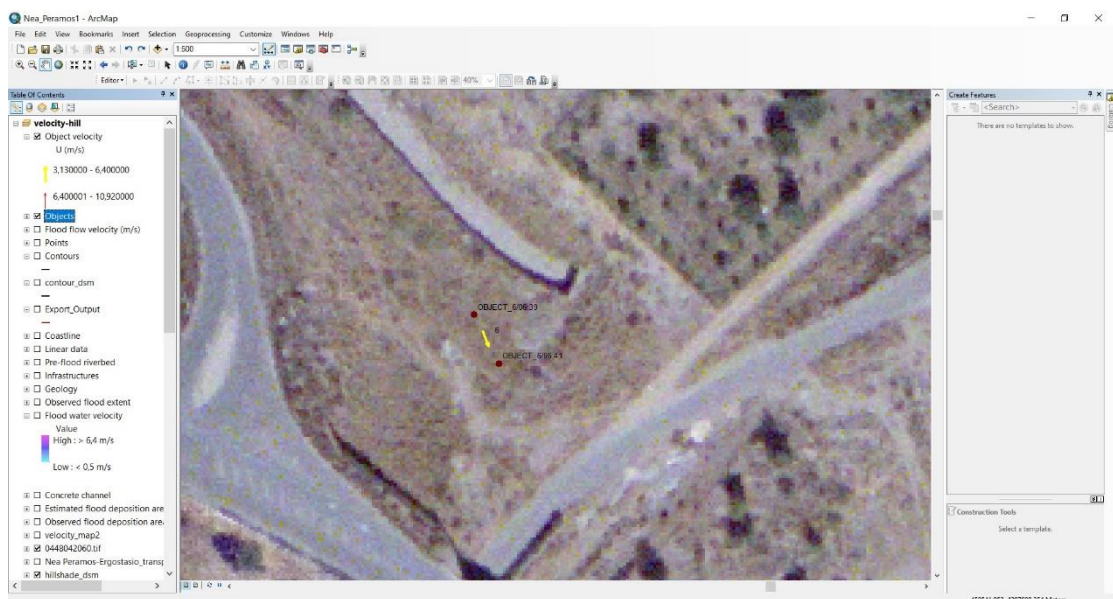
Εικόνα 2.3.13.41: Απεικόνιση της αρχικής και τελικής θέσης του αντικειμένου 6, καθώς και του ανύσματος ταχύτητας του στο πρόγραμμα ArcMap με υπόβαθρο τον ορθοφωτοχάρτη του Ελληνικού Κτηματολογίου.

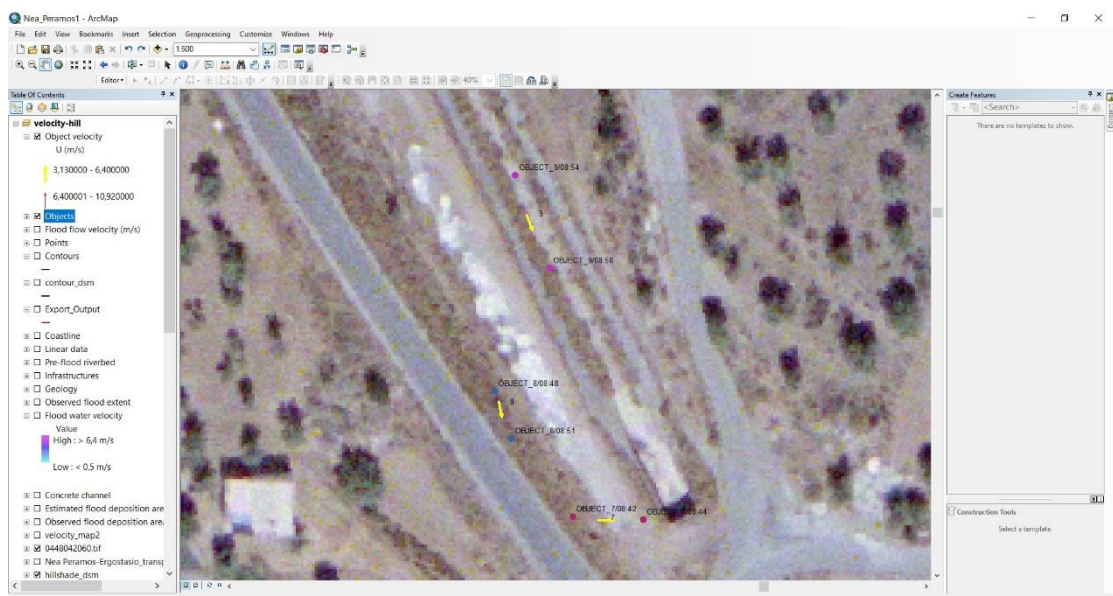
Εικόνα 2.3.13.43 : Απεικόνιση της αρχικής και τελικής θέσης των αντικειμένων 7,8 και 9, καθώς και του ανύσματος ταχύτητας τους στο πρόγραμμα ArcMap με υπόβαθρο τον ορθοφωτοχάρτη του Ελληνικού Κτηματολογίου.
