Master Thesis

«Η έκρηξη του ηφαιστείου Cumbre Vieja στη νήσο La Palma (ΚΑΝΑΡΙΑ ΝΗΣΙΑ) και οι επιπτώσεις στην αεροπλοΐα»

«The eruption of Cumbre Vieja at La Palma (Canary Islands) and its consequences to aviation»

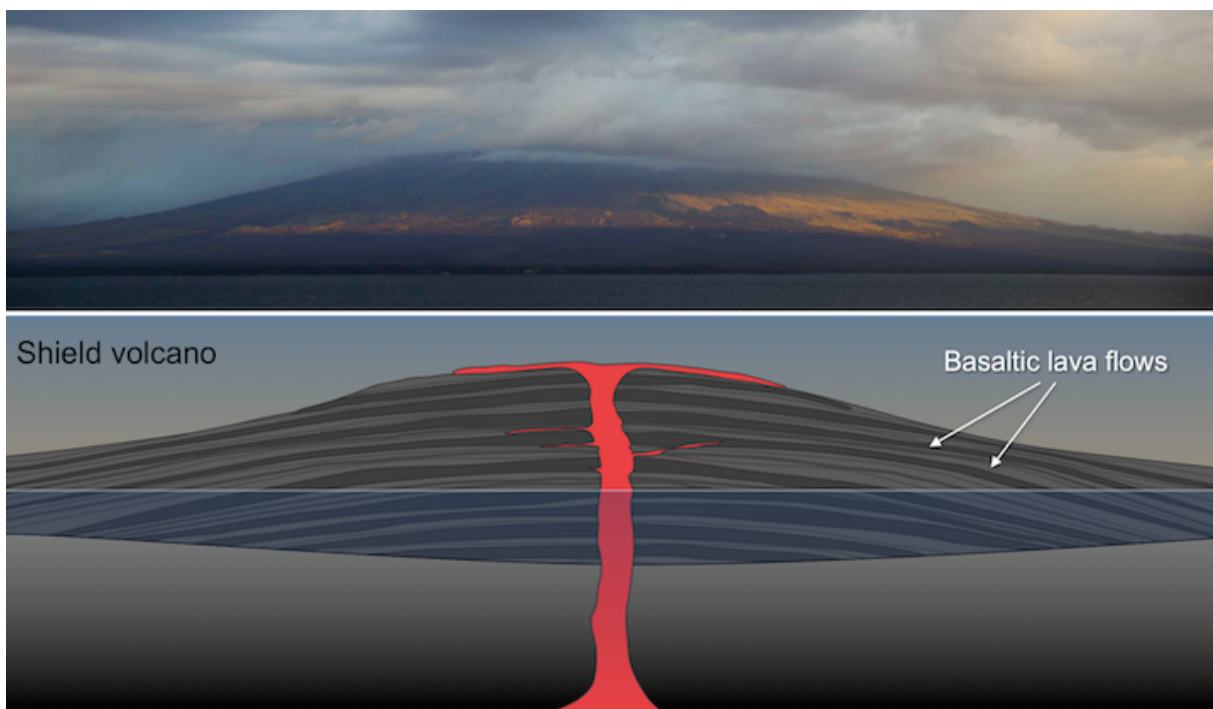
Εικόνα 5 Ασπίδομορφο ηφαίστειο. Πάνω: Ηφαίστειο Sierra Negra Galapagos islands με τυπικό ασπίδομορφο σχήμα. Κάτω: σχηματικό διάγραμμα ενός ασπίδομορφου ηφαιστείου που δείχνει το σχηματισμό του από τις βασαλτικές ροές. (Πηγή BRJ Inc.2012)
